# HNAT 737 技术问题说明

提示单编号	撰写	校定	批准/日期
TIP737-2020-38-001	曾晶	张桃	羊全流/2020.2.13

## 标题 2016-2017 期间客舱漏水的情况小结

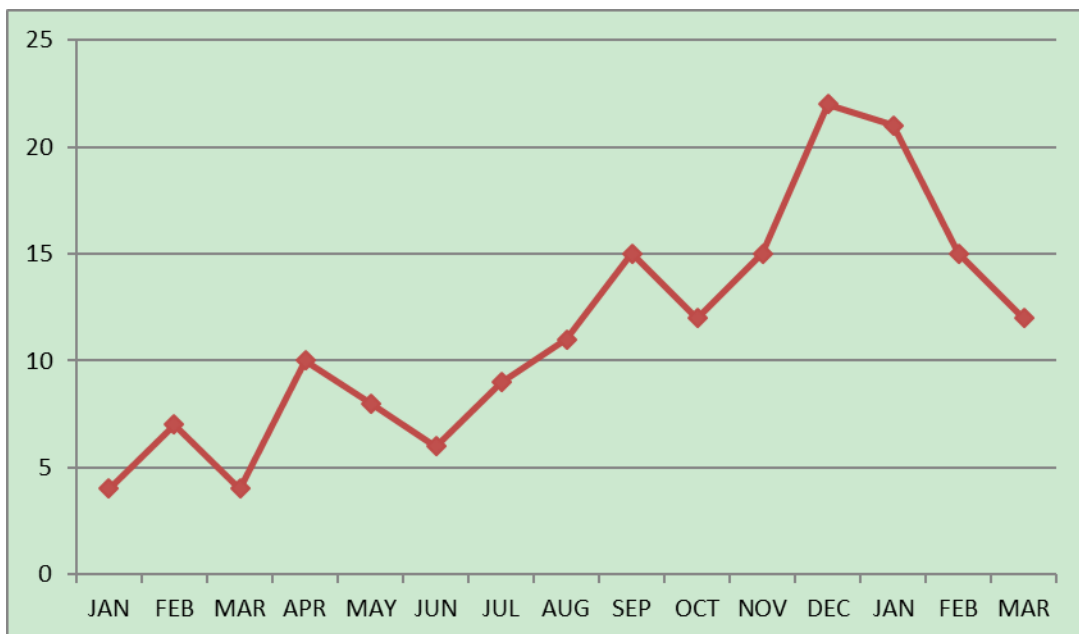
从故障统计看，整体呈增长趋势，其中峰值出现在冬季的 11 月-2 月期间。分析认为和冬季运行存在一定直接关系。寒冷天气下，管路中残余水结冰等现象的存在，一定程度上会对部件失效造成影响。

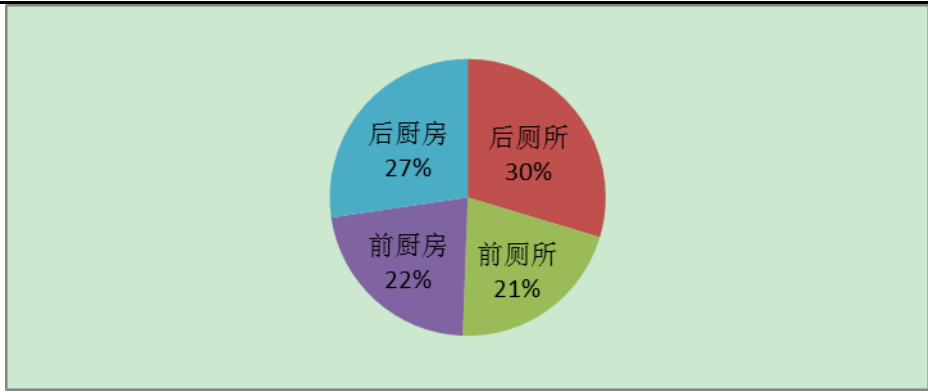
从区域分布分析，基本上均衡。后厕所数量和后厨房的比例表现上略高，和后舱部件数量均较前段多有一定关系。表明相同部件渗漏表现基本一致。

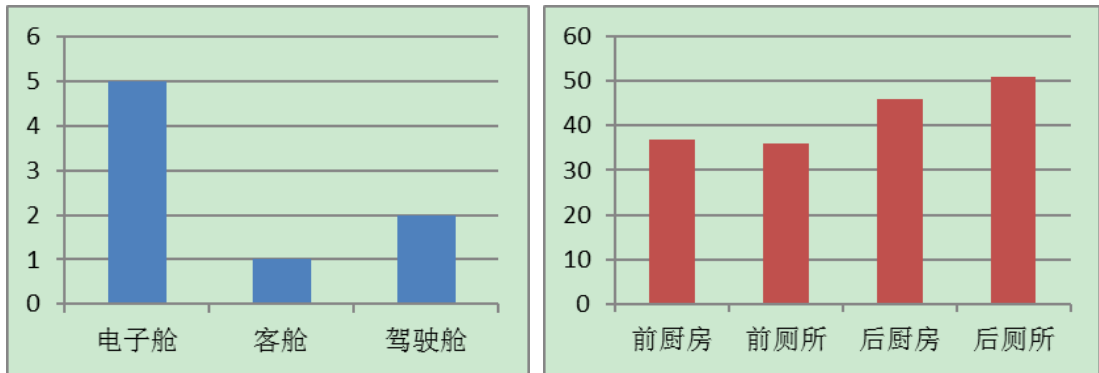
针对污染区域，分为一类区域和二类区域。一类区域指客舱、电子舱等对运行造成重大影响的区域；二类区域只仅对服务区域造成影响。整体分布如下图。重大影响类中电子舱区域是被污染的重点区域，和前厕所的位置有关。

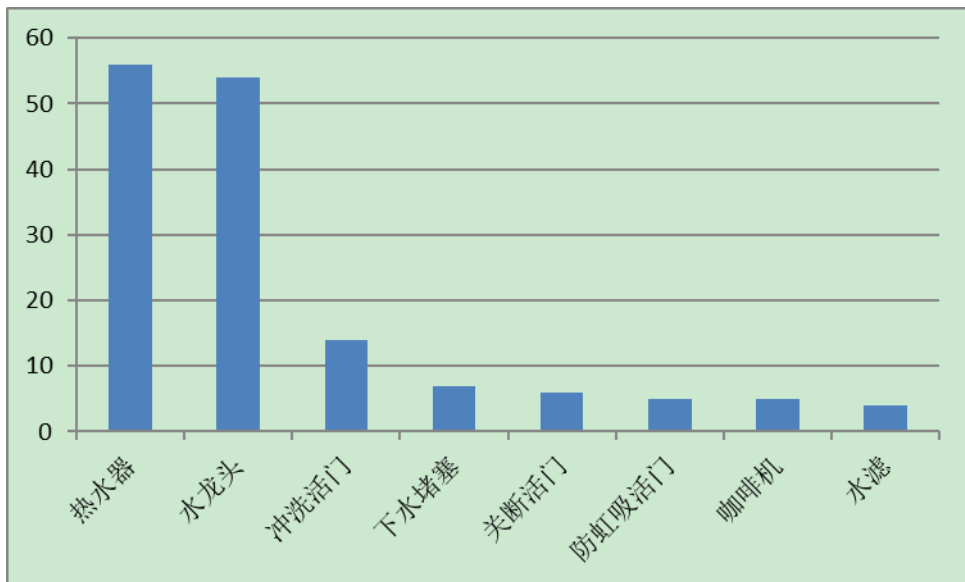
从明确查找到的漏水部件分布分析，集中度非常高，热水器和水龙头漏水是主因，两者合计占比为 73.3%。加上排名第三位的冲洗活门，整体占比达到 82%，按照帕累托法则，是值得进行评估和提升的要素。

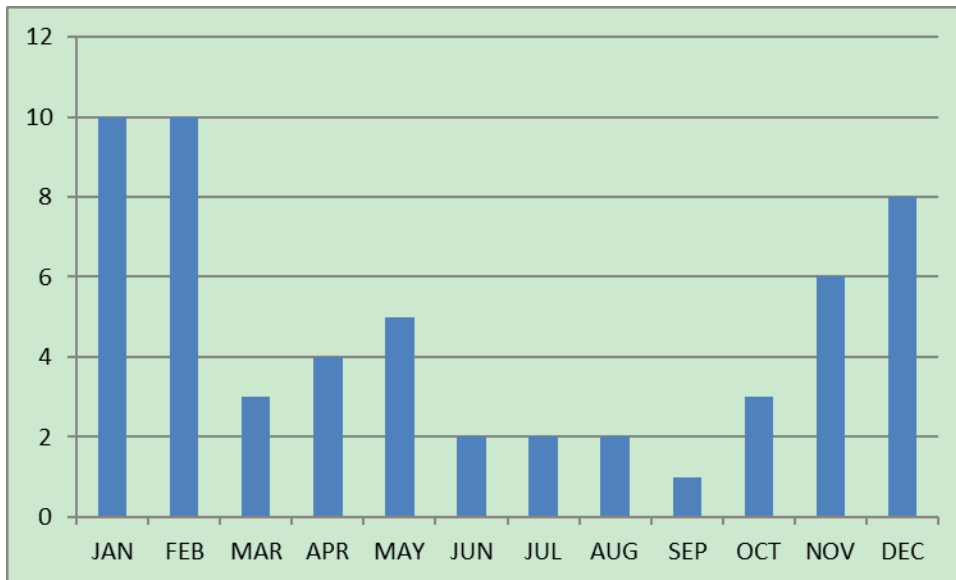
从部件漏水的季节分布看，10月-2月的冬季期间，故障发生率明显高于夏季。分析认为和冬季热水器内部水残存结冰存在一定关联度。

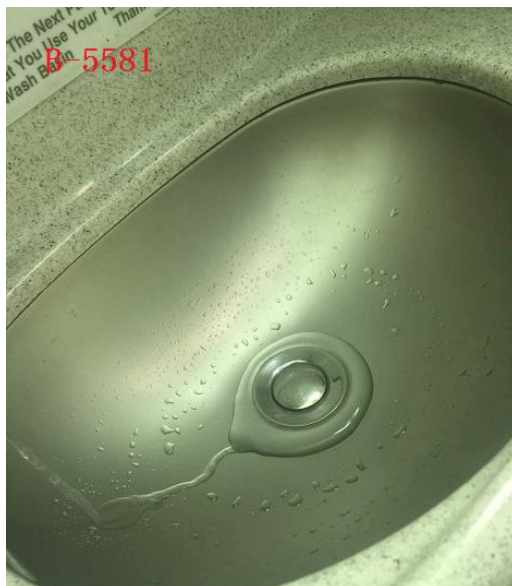
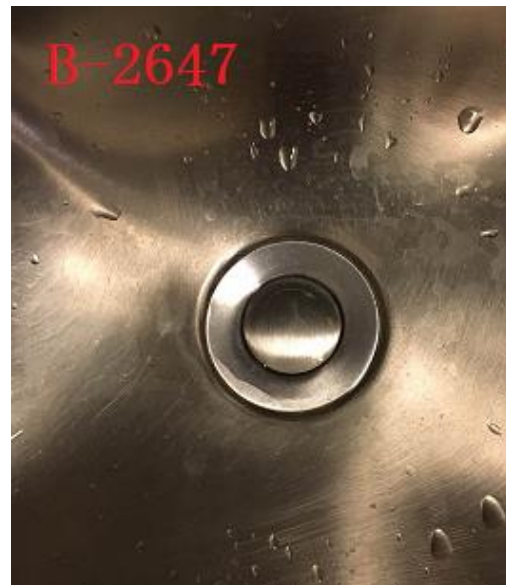
1), 放水活门是否存在自动复位堵上下水口的情况

现场检查发现，机队飞机有两种构型。一类为放水活门为自动复位至关位，一类无自动复位功能。从乘务了解，按乘务操作规范要求，乘务员在执行水盆清洁工作后，也会将放水活门放至关位。

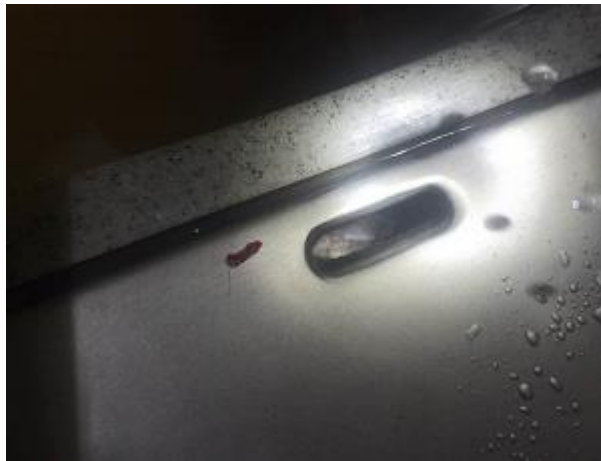
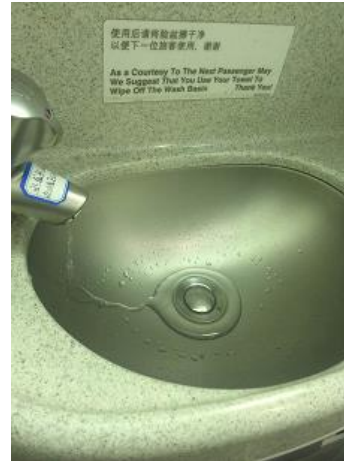
3), 下水活门关的情况下，水龙头漏水会不会导致溢水。

洗手盆均配备有溢水口，对两架飞机的测试结果表明，溢水口的出水量，在水龙头全开的情况下。流出的水，可以通过溢水口全部排除，而不会出现溢出台面的情况。

两架飞机检查均发现溢水管路被纸屑堵塞，下水管在初始关闭位置的情况下，水将不断溢出。

后来在此基础上增加了每个 A 检查溢水管路堵塞检查的要求，管路堵塞的问题有了一定的改善。
