## HNAT 737 技术问题说明

| TIP737-2020-27-008 | 符方洲 | 张勇 | 曾晶/2020.4.26 |

# 标题 737NG 后缘襟翼位置指示器对旁通的影响

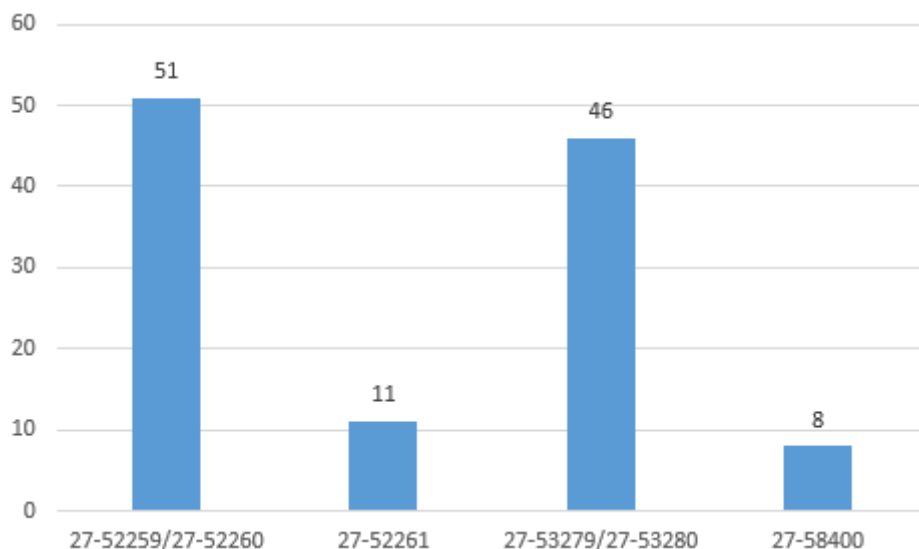
(2), 机队统计从 2011 年起发生的故障中出现的数目进行统计。发生最多的是 27-52259 TE FLAP SNSR L 与 27-52260 TE FLAP SNSR R, 一起有 51 起(左 25 右 26); 其次是 27-53279 L 28VAC EXC INV 与 27-53280 R 28VAC EXC INV, 一共有 46 起 (左 18, 右 28); 剩下的 27-52260 TE FLAPS SNSR DIS 与 27-58400 TE FLAP INDICATN 分别有 11 起和 8 起; 27-52407 TE FLAP SNSR L C 与 27-52408 TE FLAP SNSR R C 在状态网里没有发生过的记录, 不记入图表

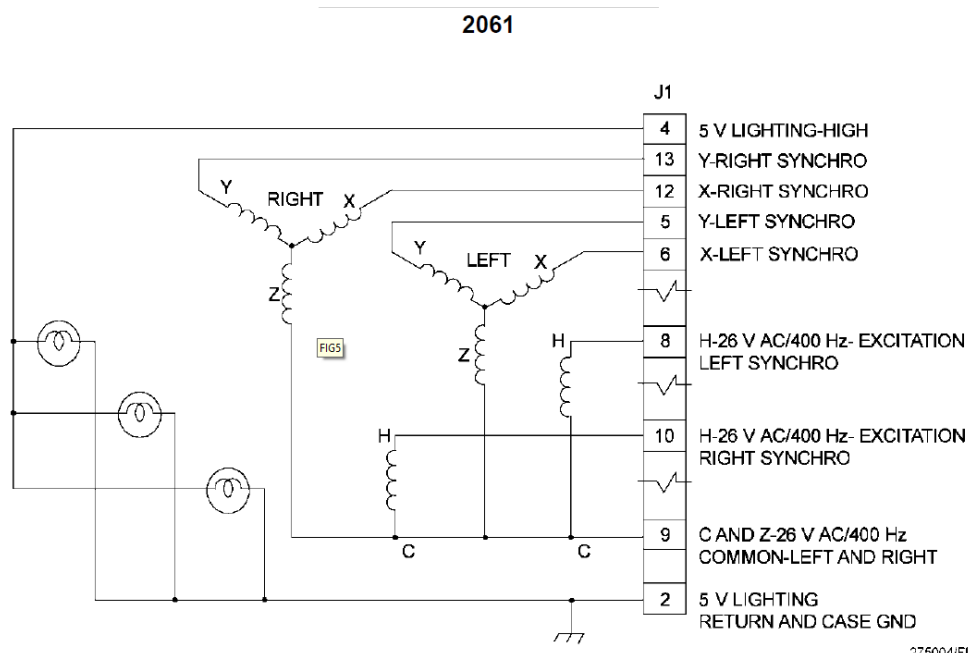
Fig. 5  
Schematic Diagram - Flap Position Indicator

从 CMM27-50-04 来看, 襟翼位置指示器就是两个同步器加上几个泛光灯灯泡的线路, 结合

SSM 的线路图可以得出，除了力矩式同步系统的输入和 FSEU 内的偏斜指示系统，指示器自身不能自己转动。FSEU 正常只能通过偏斜指示系统使指示器转动，在襟翼位置指示时，没有办法使指示器转动（除非 FSEU 内部解析器出现反常的电流输入到同步系统，产生异常的力矩，但是解析器现在看来就一个接收测量电压差的装置）。
