HNAT 737 技术问题说明

提示单编号	撰写	校对	批准/日期
TIP737-2020-32-012	曾晶	赵斌	羊全流/2020.4.27

标题 737 前起落架镜面到底的原因分析

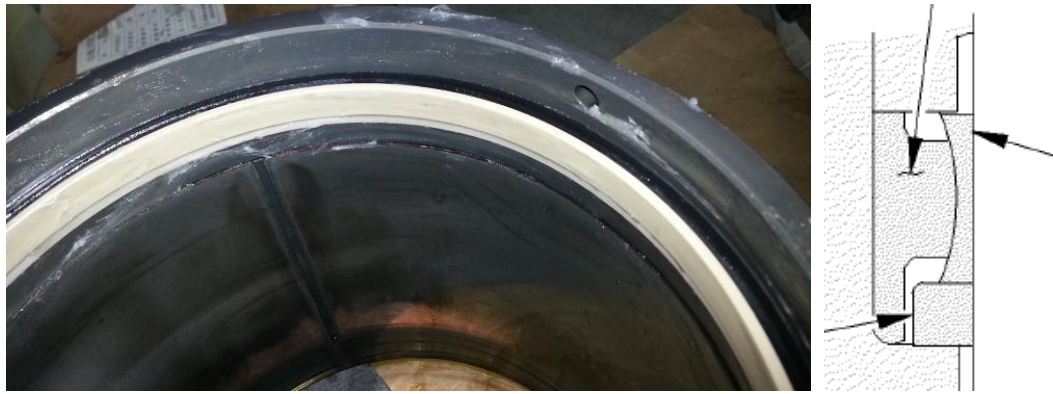
2)，737 起落架在设计上引进了自动润滑镜面的设想，即起落架在每次上、下运动时会有少量的起落架油液渗出并留在镜面上，从而润滑镜面，这样可以减少一定的维护工作，并对镜面起到保护。厂家在收到运行中的渗漏案例报告后，曾对动封严做过相应的改动其一，将原橡胶材料由丁晴橡胶 NBR160 改为 NBR161,以提高动封严抗寒冷的能力，其二，增加了动封严橡胶件径向厚度，以提高动封严对封严面的作用力，进而提高封严能力，其三，将原封严尼龙 CAP 的内表面轴向面由原始的平面改为弧面，以增强该封圈在上、下运动中的自封严能力。但如前文所述，

由于自润滑的设计，并不能从根本上解决漏气的问题。

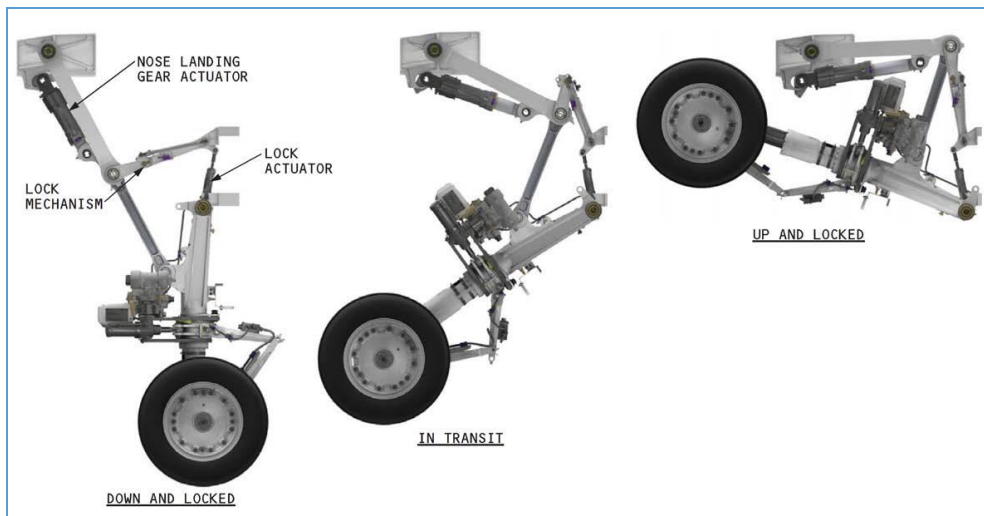
3), 前起落架收起后, 前起落架机轮处于上锐角位置, 即氮气在靠近机轮方向、油液在下面, 此时动封严在最高位, 油液面在动封严之下, 一旦动封严气密性下降, 便会造成前起漏气。

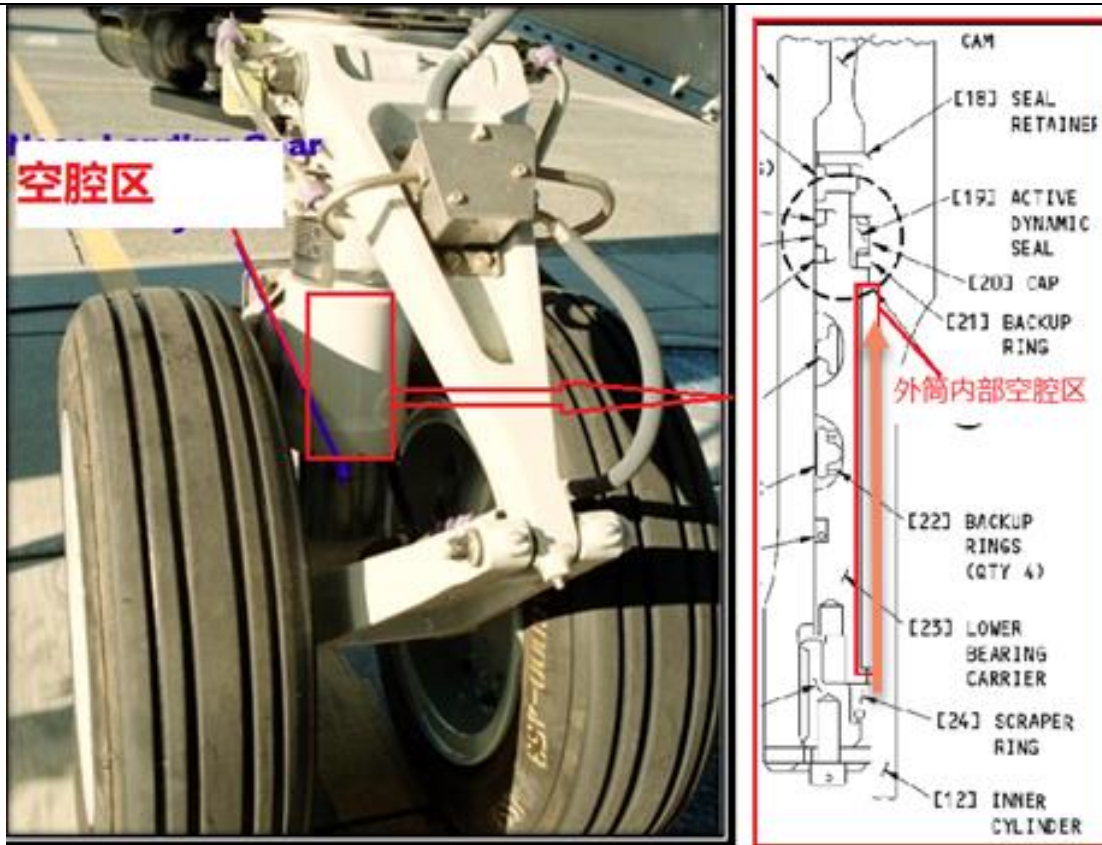
4), 前起落架动封严结冰渗漏的路径

正常环境条件下, 起落架在勤务和封严良好的时候, 是不会存在结冰条件的。但有两个因素会一定程度上带来水气。

一个是在起落架勤务过程中带来的水气, 这个水气受重力的作用, 会向底部积存, 也就是会到主用动封严这个位置。

一个是潮湿空气经刮油环进入到与动封严之间的空腔集聚。由于动封严的自润滑特性, 将导致水气有进入动封严的可能。

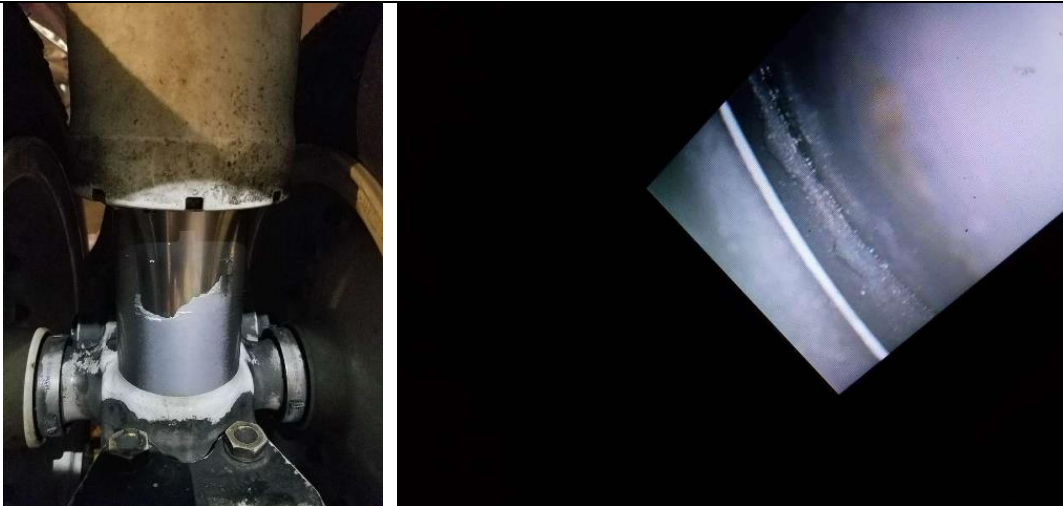
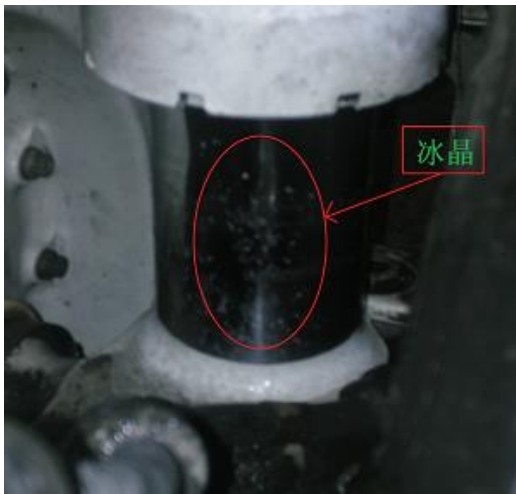
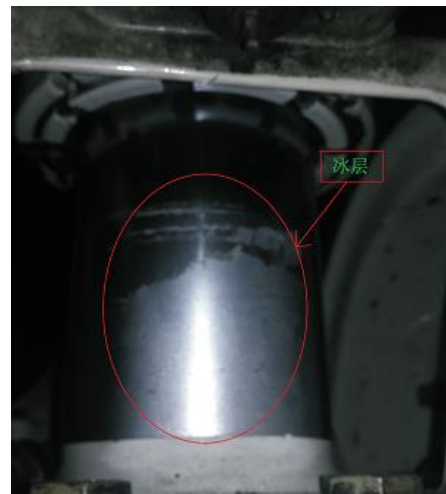
冬季严寒高湿低露点,容易形成霜冻或冻雾,前起镜面和刮油环处容易凝结冰层;跑道上溅起的冰水或在机身前部放水时,前起镜面会附着冰晶。如下图。

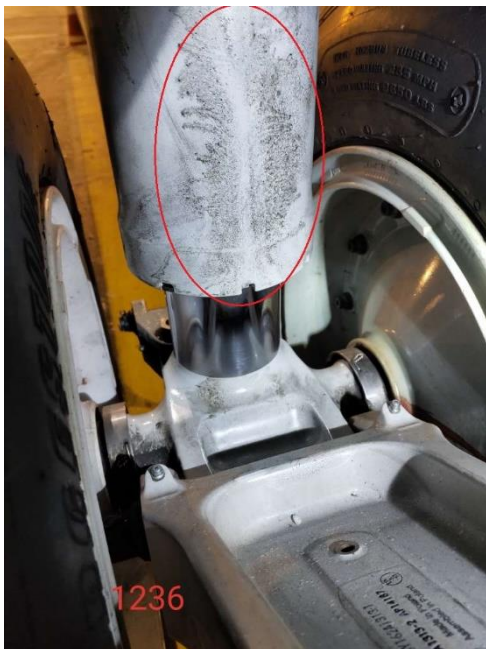
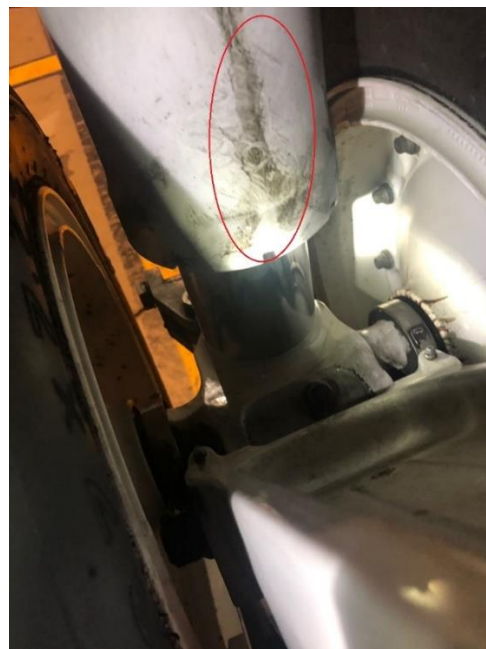
当在空中前起封严处出现较严重漏气或油液洒落时，在前起落架外筒后部会残留有油迹。如下图：

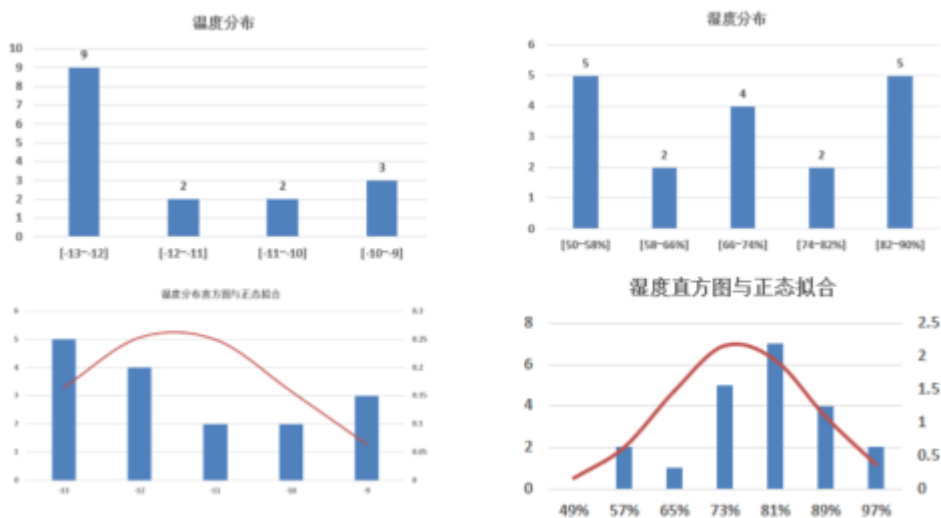
从 2018 年冬开始，对前起落架镜面到底故障的前一航段天气情况，温度和湿度进行了统计，去除极值的情况。可以得出以下规律：

- 1，温度统计的均值为-11.5313 ，标准差 σ 为 1.499653 。
 - 2，湿度在 50% 以上时概率较大，细分区间相对较散， 均值 70.47% ，标准差 σ 为 13.37%。
- 与预判的在高湿和低温航站影响基本一致。
