# HNAT 737 技术问题说明

提示单编号	撰写	校定	批准/日期
TIP737-2020-28-002	赵斌	张桃	曾晶/2020.4.26

## 标题 737 燃油压力加油系统故障

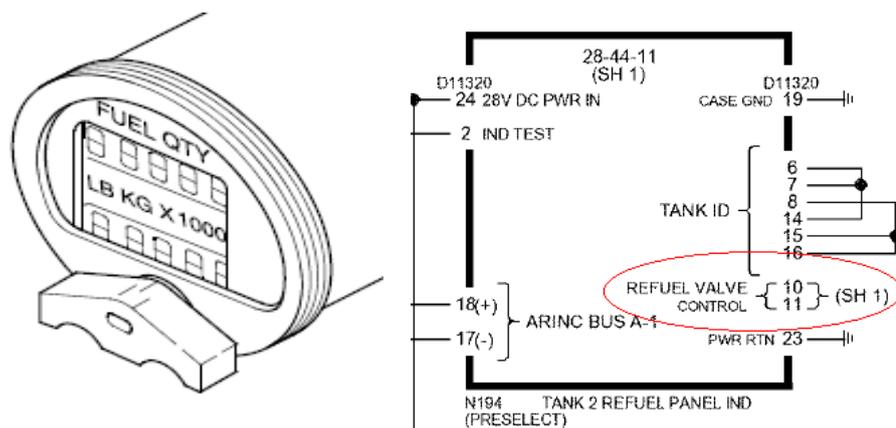
●原理：带有预设功能的油量表具有两个LED显示屏，上部显示屏为油箱真实存储油量，下部显示屏为预计油箱加油总量，可通过调节油量表下部预设旋钮设定预设值，油箱真实存储油量接近预设油量时，切断加油关断活门供电，停止加油。初始状态下，下部显示屏显示对应油箱号（1号油箱显示代码1，2号油箱显示代码2，中央油箱显示代码C）。

●无法加油故障：当油量表预设值偏离初始状态，而油箱真实存储油量大于预设油量时，油量表将断开加油关断活门电路阻止加油，该故障可通过调节预设旋钮至所需加油总量或重新开关加油站盖板恢复油量表预设功能至初始位进行加油。

●溢油故障：单独故障不会导致溢油事件的发生。
