# HNAT 737 技术问题说明

提示单编号	撰写	整编	批准/日期
TIP737-2020-72-001	赵斌	张桃	曾晶/2020.1.21

## CFM56-7B 的前锥漏滑油

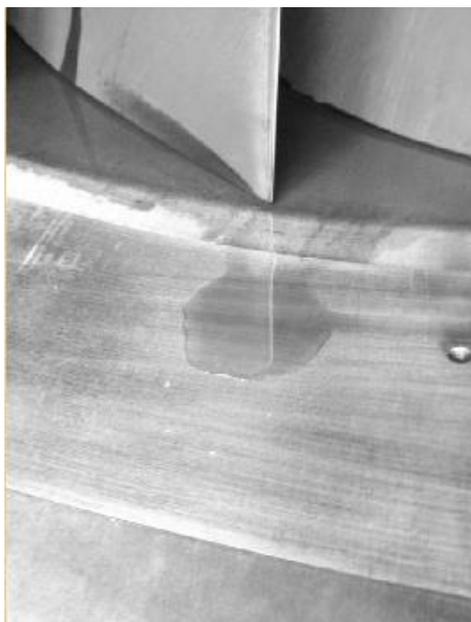
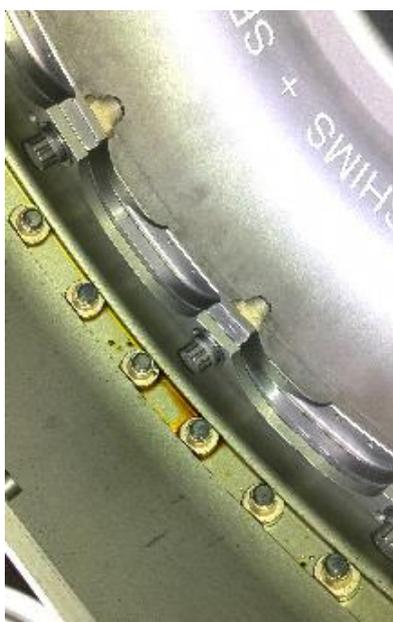
1, 前锥处有滑油遗留，来源基本上都是从中央通气管来，发现漏油表明两个问题，篦齿封严和 CVT 封严均存在问题了，才会从前锥漏出，并形成滑油集聚

2, 前锥滑油渗漏的危害性，主要在于滑油溢出后，会重新被发动机吸入，经增压后重新进入引气系统，从而造成污染，滑油的燃点较低，只有 200 多度，很容易出现冒烟的情况发生。

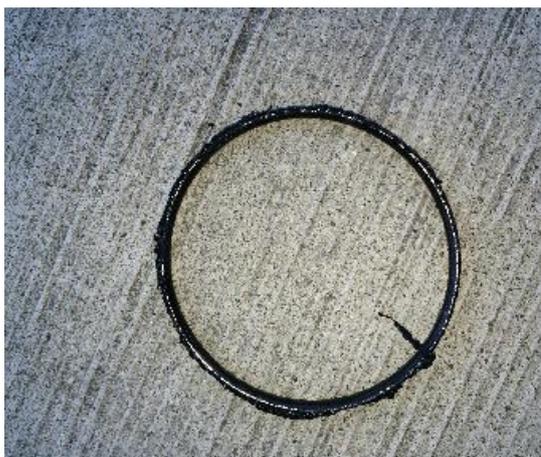
3, 通常由厂家来进行更换，后来自己也具备了相应能力，通常打开后可见封严破损的情况。
