HNAT 737 技术问题说明

提示单编号	撰写	整编	批准/日期
TIP737-2020-21-002	曾晶	高德发	羊全流/2020.1.16

标题 CPC 导致外流活门自动打开的调查全过程

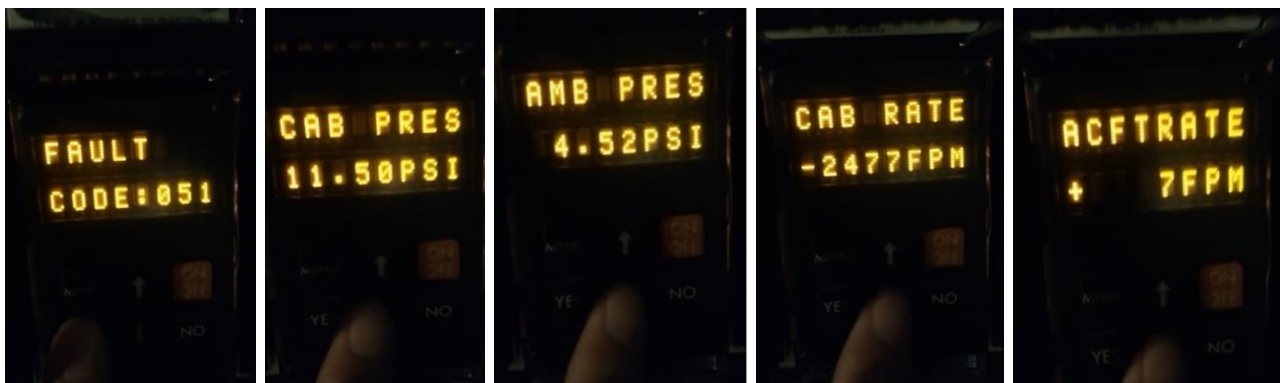
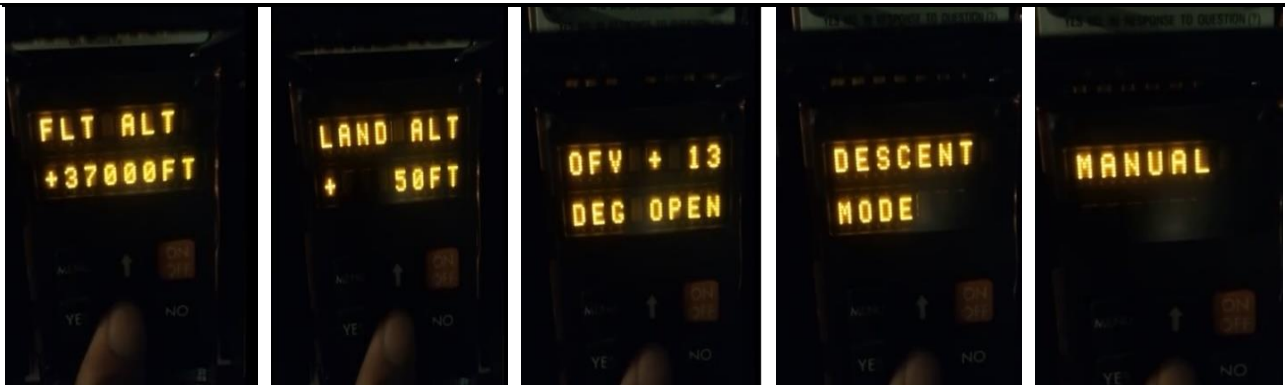
地面自检时 CPC1 上读出了一条事件信息，记录的情况如下附图所示，座舱高度 11.50PSI (5872FT)，外部压力 4.52PSI (29200FT/8900M)，座舱升降率-2477FPM (表明此时座舱高度在下降和恢复的过程中)，飞机爬升率 7FPM (表明飞机高度进入相对平稳的飞行过程中)，增压面板此时选择的巡航高度还是 37000FT，着陆高度还是 50FT，外流活门角度为 13 度 (全开为 100)，进入下降模式下。

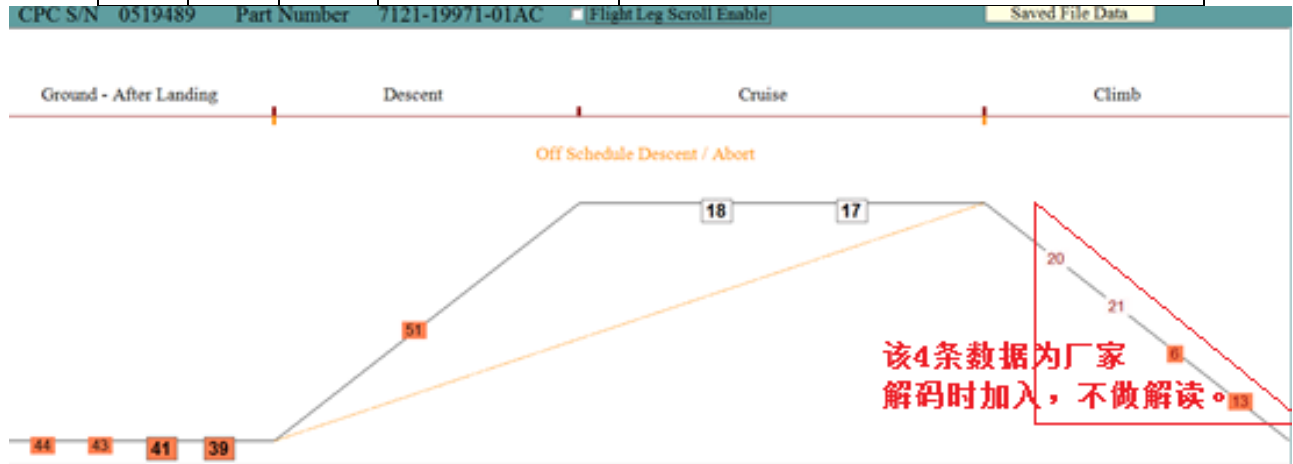
在事件发生阶段，CPC1 始终作为主控计算机控制着整套增压系统的工作，记录了 3 条信息

项目	阶段	高度	事件	含义
1	巡航	37092	017 CABIN >10000FT	座舱高度大于 10000FT

2	巡航	37092	018 CABIN >13500FT	座舱高度大于 13500ft
3	下降	29205	051 CONTRLR LRU FAIL	The temperature value is not refreshed by the temperature sensor within the valid time frame.

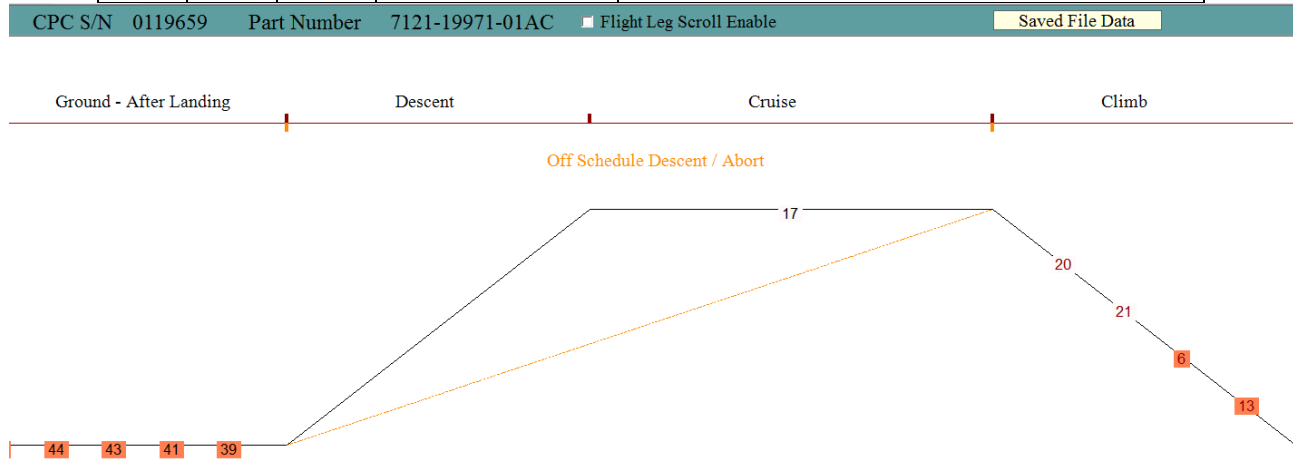
②CPC2 在当前段记录了 1 条信息

项目	阶段	高度	事件	含义
1	巡航	37092	017 CABIN >10000FT	座舱高度大于 10000FT

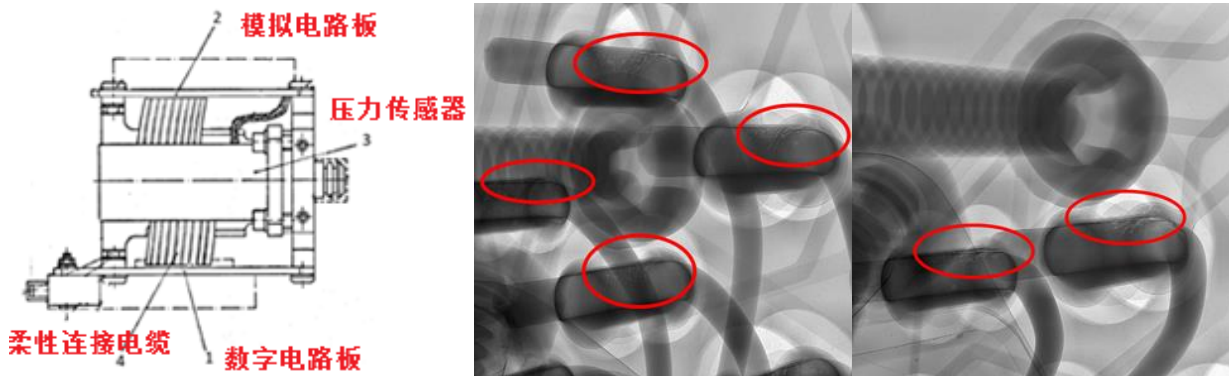
CPC 的压力转换模块检查，如下图所示测试中，数字电路板（ITEM 1）信号存在间歇性信号紊乱的情况，受温度影响较大。通过 X 光检查，发现了该电路板疲劳焊点，

厂家的调查结果和发现的缺陷，与初期判断一致，是由于 CPC 感受到了异常的压力信号，主动打开后外流活门导致的。从厂家统计数据表明，此种焊点疲劳缺陷，是 15 年以来全球出现的第二起事件，此类缺陷将表现出压力信号的异常。
