HNAT 737 技术问题说明

提示单编号	撰写	校定	批准/日期
TIP737-2020-32-004	朱小明	张桃	曾晶/2020.4.21

P2 板起落架 3 个绿灯不亮

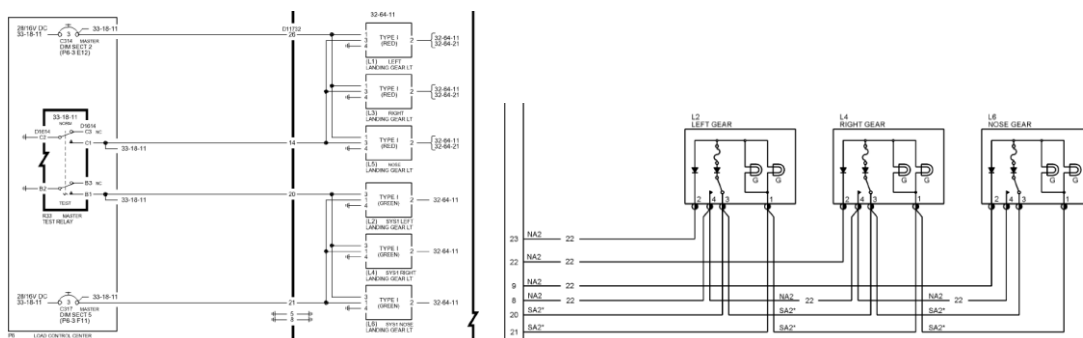
参考 SSM 32-61-11 和 SSM32-61-12, PSEU 内部 SYS 1 提供给 P2 板红灯和绿灯接地和 PC 卡记录，SYS2 提供给 P5 板绿灯接地，译码起落架收放及转换信号正常，且 PSEU 无代码，证实 PSEU 工作正常，SYS 1 准确给出了 P2 板绿灯接地信号。

表明故障不是系统指示问题，是灯光的供电问题。推断存在两个可能

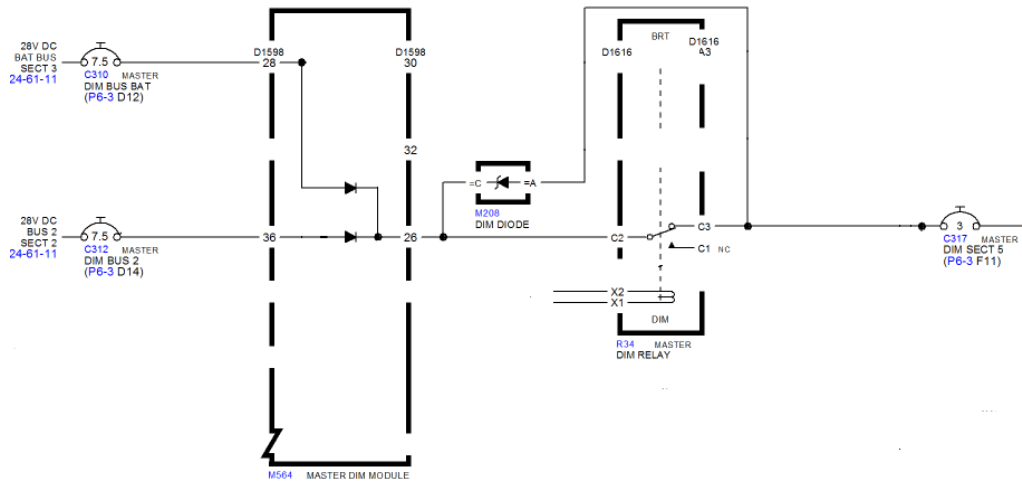
2 P2 板绿灯供电线路间歇性断路。参考 SSM33-18-11，将线路简化如下

即想要 C317 没电必须 M208 被击穿同时 R34 失效在 DIM 位，现场测试确实 R34 有一次失效在 DIM 位，由于稳压二极管 M208 具有自恢复性，因此判断本次故障是由于 M208 被击穿同时 R34 失效在 DIM 位导致。

4，更换 M208，测试工作正常
