故障标准处置流程 (SOP)

流程编号	发布日期	评估人	审核人
SOP-737-52-001	2020-01-13	张桃、符方洲	曾晶

故障名称	73N 货舱门警告灯亮的标准处置流程		
机型	737	故障类别	<input checked="" type="checkbox"/> 常见故障 <input type="checkbox"/> 重要故障 <input type="checkbox"/> 重大故障
ATA 章节	5200	系统	<input checked="" type="checkbox"/> 一般系统 <input type="checkbox"/> 重要系统
风险评估			
可能性	4	严重性	2
风险值	(4, 2)	风险等级	中
控制要求	防止重复性中断事件发生

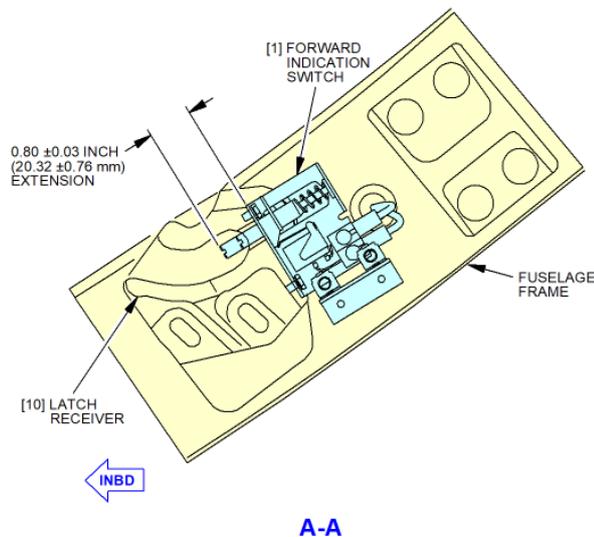
1. 自检 PSEU，检查是否有 52-72001 FWD CGO DR OPEN 或 52-72002 AFT CGO DR OPEN 代码。
2. 目视检查电门本体是否有污染或异物，按压电门驱动杆检查是否有卡滞。
3. 参考 AMM TASK 52-71-31-820-801 Cargo Door Indication Switch - Adjustment Check 检查电门间隙是否正常，视情调节。

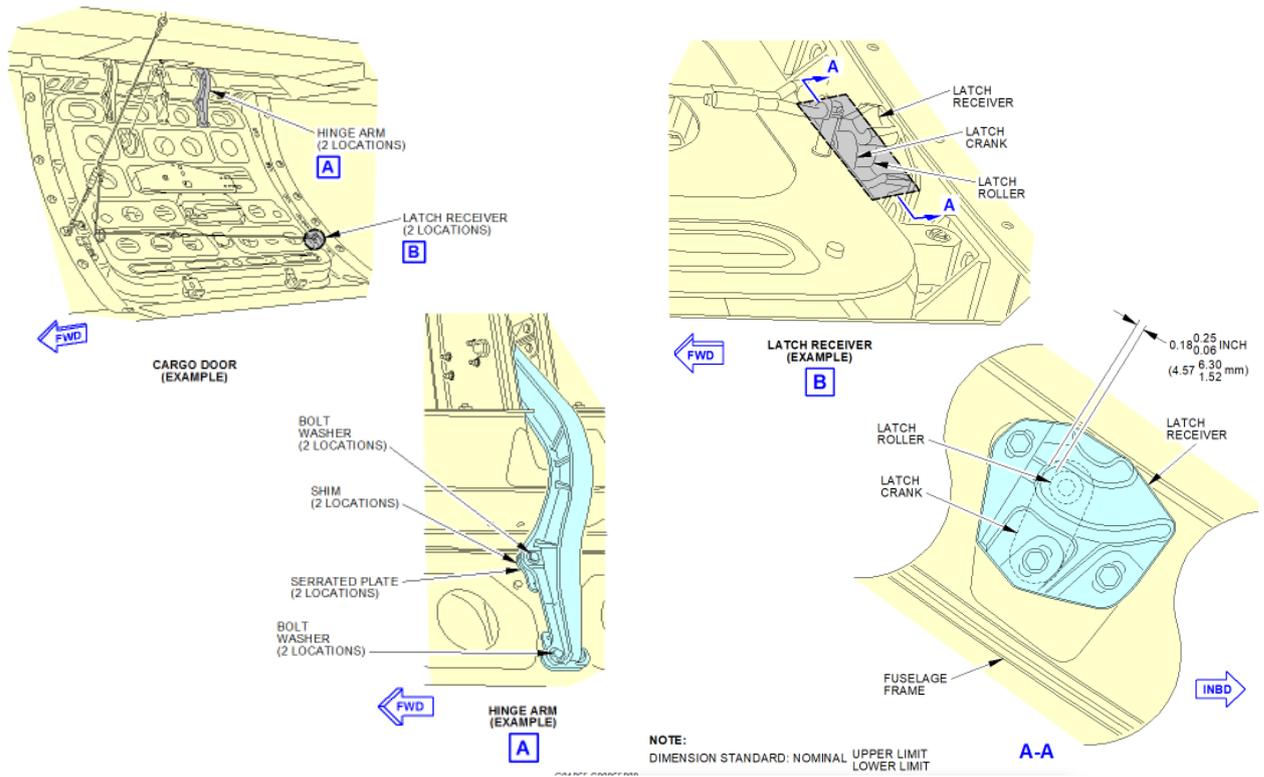
- a. 断开 PSEU 上插头 D10986，测量 PSEU 本体插头 PIN56 对地阻值，若通路，则更换 PSEU。
 - b. 若正常，关闭后货舱门，测量 D10986 插头 PIN56 对地通路阻值是否正常。
 - c. 若异常，脱开 S961 电门本体接线片，测量电门本体闭合时通路阻值，如异常，则更换电门。
 - d. 测量 D10986 PIN56 与 S961 NO 端之间线路的通路阻值和对地绝缘阻值，如异常，则分段隔离。
 - e. 测量 D10986 PIN33 到 P5-20 面板 D480 PIN12 之间的对地绝缘阻值是否正常。检查插头和销钉是否正常。
5. 若以上线路检查正常，参考 AMM 05-51-91-790-801 完成增压测试，并多次轻微转动货舱内部手柄，检查货舱门指示灯是否点亮。
 6. 参照 AMM TASK 52-31-00-820-801 Cargo Door Adjustment 完成货舱门调节，重点完成以下部分检查。
 - a. 检查货舱门 LATCH 机构是否有空行程，若有，检查机构部件是否磨损或损坏，完成更换。
 - b. 检查回位弹簧是否正常。
 - c. 检查 LATCH RECEIVER 是否有松动。
 - d. 参考步骤 G.Hinge Arm Adjustment 检查 LATCH ROLLER 间隙是否正常，视情调节。
 7. 若以上均检查正常，更换货舱指示电门，视情对串 P5-20 观察。
