# HNAT 737 技术问题说明

提示单编号	撰写	整编	批准/日期
TIP737-2020-21-007	张桃	符方洲	曾晶/2020.1.16

## 标题 STCV 信号管对客舱温度的影响

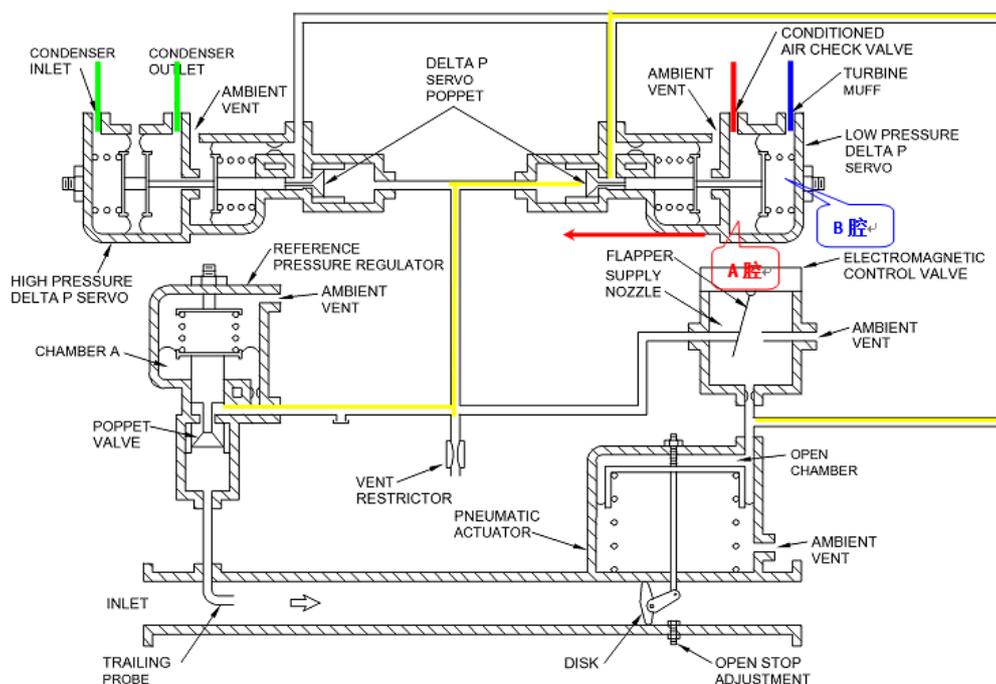
STCV 活门属于电控气动类型的活门，属于温控系统的一部分，主要功能将 FCSOV 活门的下游热气引入制冷系统中，防止下游部件出现结冰的情况，导致其作动的主要因素是连接其的四根信号管，如图所示：1、当 ACM 的涡轮部分存在结冰情况时，红色和蓝色信号管的压差上升，DELTA P SERVO POPPET 向左移动，导致活门作动腔体存在压力作动活门打开，给空调系统供热气，以阻止 ACM 结冰。2、同理，当绿色两根信号管之间的压差上升时，同样导致活门作动打开，以达到防止冷凝器结冰的目的。

如上图所示，用 A、B 腔分别命名红色和蓝色信号管连接的活门腔体，正常情况下，当 ACM 的涡轮部分存在结冰的情况时候，B 腔的压力上升，将弹簧作动导致 DELTA P SERVO POPPET 向

左移动，导致黄色的作动气体进入 STCV 的 OPEN CHAMBER，作动活门打开。

同时从 STCV 的 CMM 我们可以得知，当 A 腔和 B 腔的压差到达约 0.85PSI (58, 4 - 63, 5 厘米水柱)时，STCV 的开始被作动，在压差到达 1.2PSI 以上，STCV 处于全开位置。

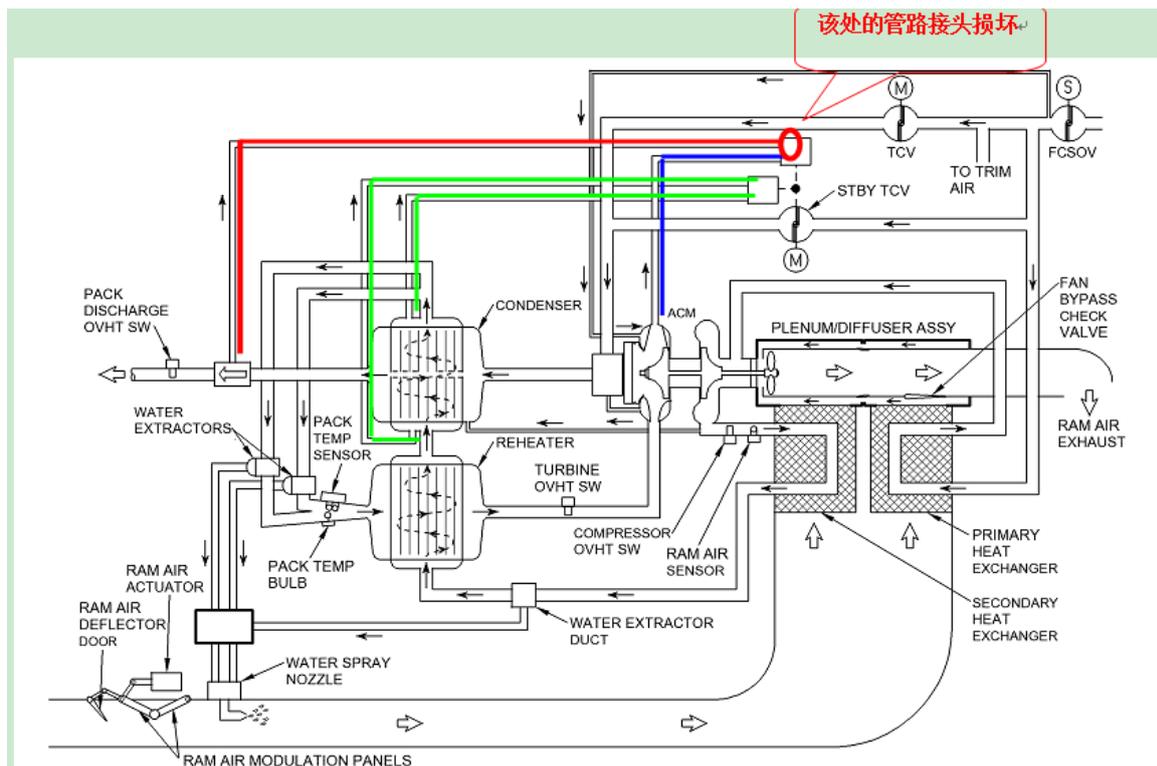
检查中发现管路接头损伤的为下图红框处，在地面的时候脱开红色信号管，进行组件测试并未发现左组件温度上升的情况。对比地面测试和空中使用的情况，主要的变化就在红色信号管感受到的大气压力值。根据大气压随高度变化的平均值为每 100 米降低 12.7HPA，经过换算可得知每上升 1000M 的高度，平均的压力降低值约为 1.8PSI，在高度不断上升过程中，A、B 腔的压差增大，满足了 STCV 作动打开的条件，最终导致了空调系统进入热气导致温度机舱温度不断上升。

该故障有很高的隐蔽性,在地面状态通过对组件的开关测试无法触发 STCV 打开的条件(地面大气压力值较高),也是给放行带来隐患的一个因素。

此类驾驶舱温度过高故障,原因是温控系统的热路部分故障导致空调温度过高,而其热路故障的原因是 STCV 的信号管感受到外界压力值的变化,触发了 STCV 打开的条件,最终导致了机舱温度的上升。扩而广之,在机队中也多次出现过驾驶舱温度高的问题,除了考虑 TCV 和 STCV 自身的漏气情况外,也需要考虑之间信号管路的问题,只要满足了上文分析中的信号压差就会推动活门向偏开的方向运动。需检查:

- 1, 管路的堵塞,注意执行氮气疏通;
- 2, 管路的渗漏,主要在管路和部件的接头位置;
- 3, ACM,这个是比价容易忽略的一个部件,但多案例证明 ACM 在涡轮端的压力,不是像看上去那么稳定,需要注意甄别。
