HNAT 737 技术问题说明

提示单编号	撰写	校定	批准/日期
TIP737-2020-78-001	曾晶	张桃	羊全流/2020.2.11

标题 一类反推手柄无法拉起到位的特殊故障

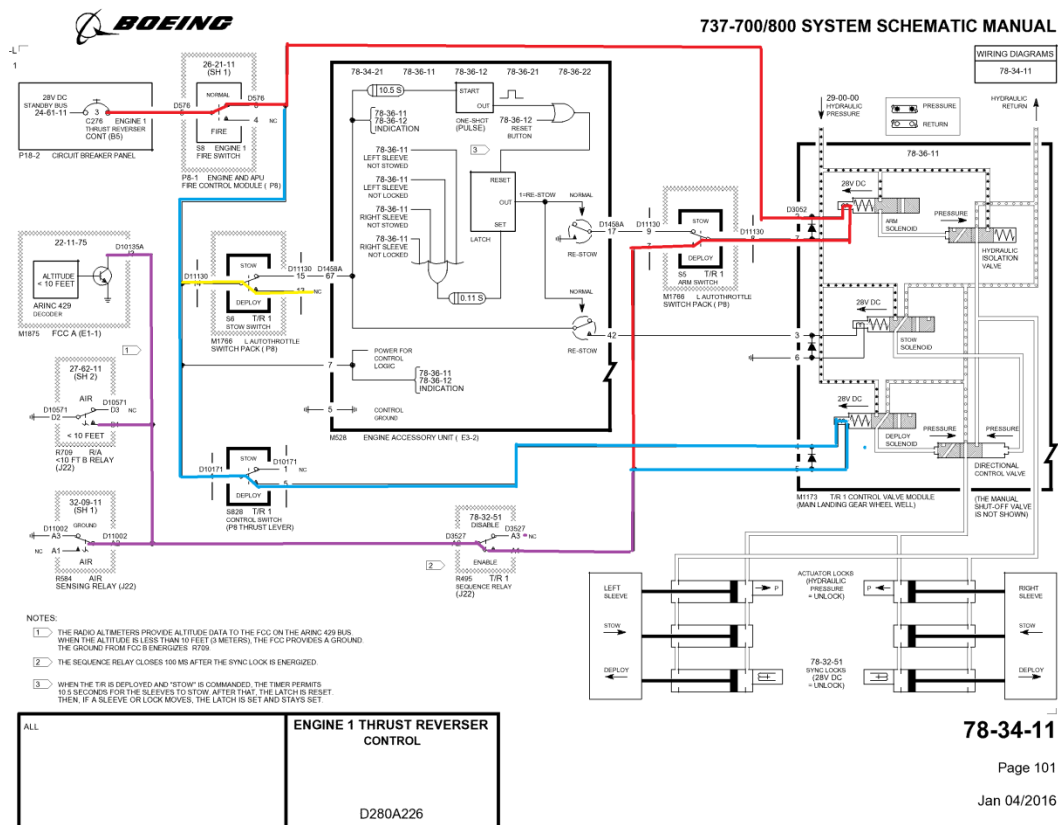
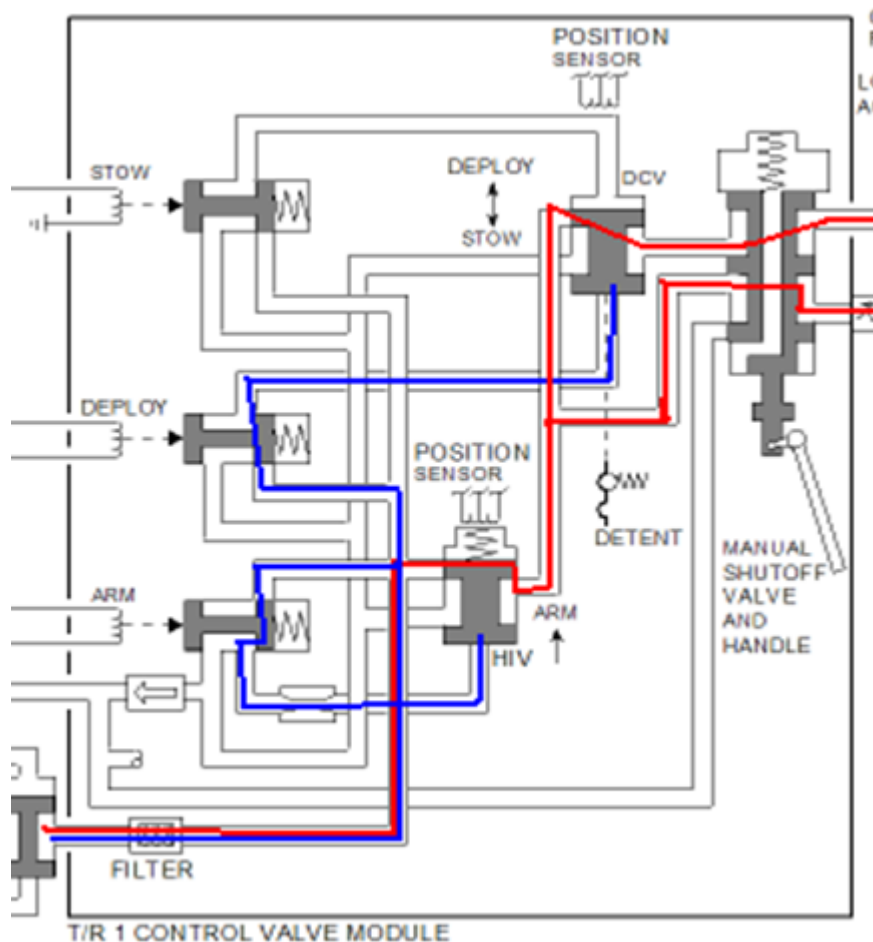
通过下图供电线路走向可知，整体分为了4条线路走向，用红、蓝、黄、紫来表示。

- 1), 红线部分，为打开组件活门中的隔离活门，经 P8 中的 S8 电门和 M1766 的 S5 电门，去接地。
- 2), 蓝线部分，为驱动组件活门中的方向控制活门，经 P8 中的 S8 电门、油门杆侧的 S828 电门，去接地。
- 3), 黄线部分，M1766 的 S6 电门，当放出控制时空，在放出操作中，不起作用。
- 4), 紫线部分，为红线和蓝线的公共接地线路。

代码表明隔离活门打开, 其实就表明红线部分和紫线部分均正常。P8 板能正常供电, M1766 的 S5 电门正常闭合, 下游的 R495 电门和接地线路正常的情况下, 才能驱动预位活门来实现隔离活门的作动。

而方向活门并没有打到放出位置, 表明蓝色线路的控制出了问题。在经过了多次控制活门组件和 S828 电门的更换后, 集中到线路的隔离中。

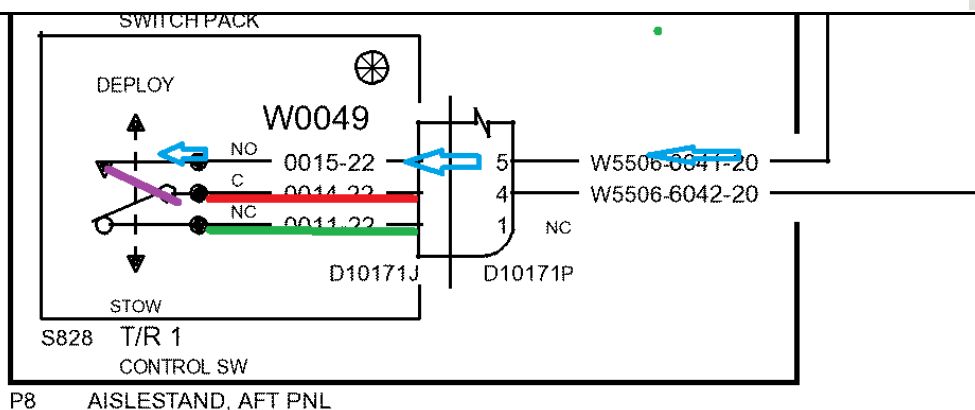
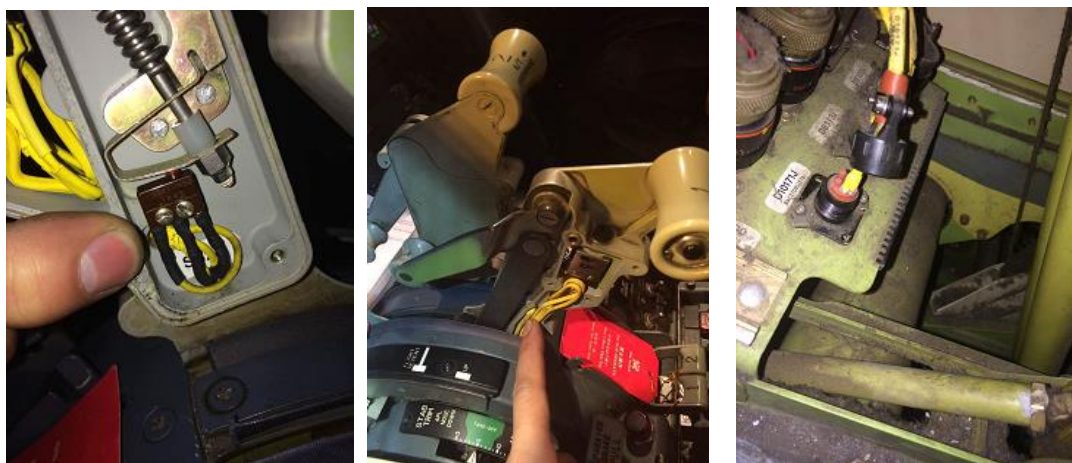
线路测量中最终线路排查为 W0049-0014-22 线路(下图红线)阻值大, 最大达到 0.68 兆欧, 而且仅在某些油门杆角度时发生, 造成故障间歇性存在和不易再现。W0049 线束为整个油门组件的一部分, 为一套整体线束, 对内部线路做了多重保护, 线路走向如下实物图所示。实际施工中发现无法在位更换或跨线, 使用了折中的办法, 将 0014-22 (下图红线) 和 0011-22 (下图绿线) 做了对串, 这样保证了在放出操作时供电线路的导通, 而在收起操作时 S828 电门 NC 端仍为空。

4， 手册中可查到的为手柄组件件号，但手册中对于部件的安装有相应的配套限制。通过装机清册可以查到该机的的手柄组件件号为 254A1240-9，经咨询厂家可以双向互换 254A1240-11，而现有厂家备件为 254A1240Y11，可以替换前者。同时也可以通过更换线路的方式来实现，厂家提供的线束件号为 654A0004-483。

5， 更换该线束需要分解手柄组件，拆装手柄组件另有总结，预计需要两天时间。
