HNAT 737 技术问题说明

提示单编号	撰写	校定	批准/日期
TIP737-2020-26-006	曾晶	张桃	羊全流/2020.4.24

标题 一起后货仓火警假警告调查始末

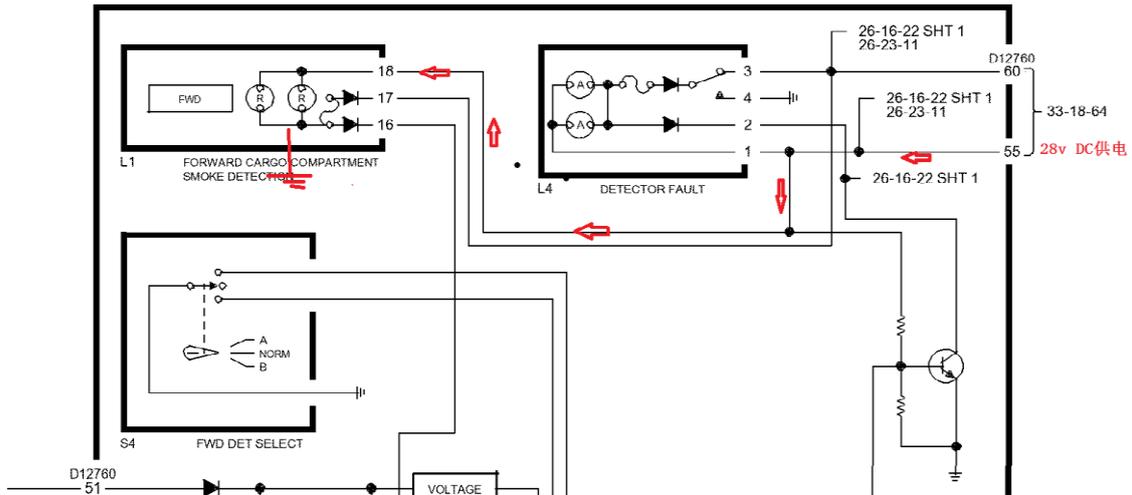
导致灯出现不规则的点亮。同时从警铃和灯不同步，也可以表明，已经不响应同时触发逻辑了。

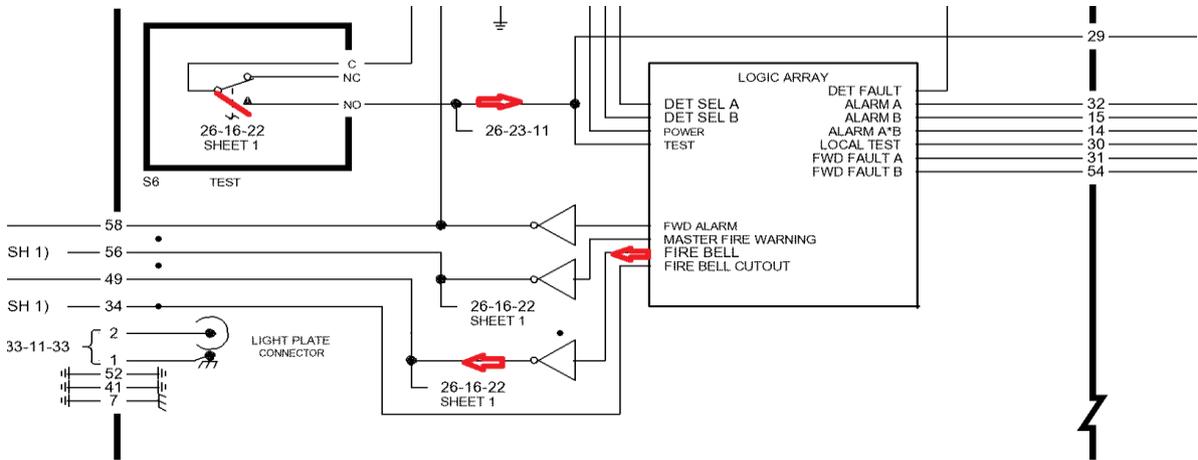
当测试电门被污染后，间歇性出现通电情况，将类似于执行火警测试，导致警铃无规则的响起。

此次货舱火警警告，是由于货舱火警控制面板 P8-75 导致的虚假警告，从部件初步分解情况看，面板灯座和电门存在不同程度的污染，从触发逻辑上满足故障表象。还是需要加强驾驶室 P8 台外来污染源的管理，减少非部件故障对运行和故障处置的影响。
