4, 故障分析

四、起动机失效分析

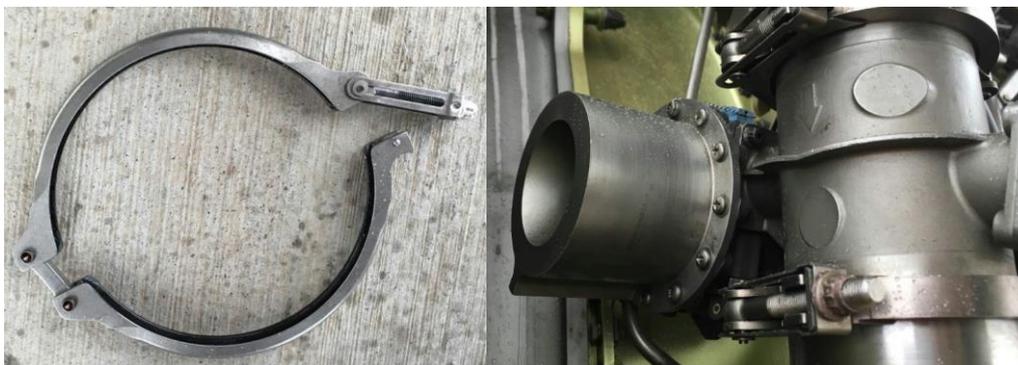
1), 起动机卡箍为整体式的无焊点新构型卡箍, 无断裂或螺纹打滑的现象, 排除因安装卡箍失效导致安装座处漏油的可能;

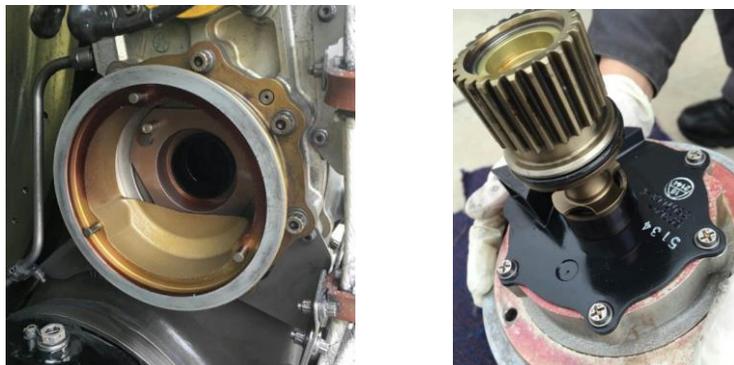
3), 检查该起动机输出连接轴无物理损伤、O 型密封圈在位无破损, 排除上次安装该起动机时的航线安装质量的问题。

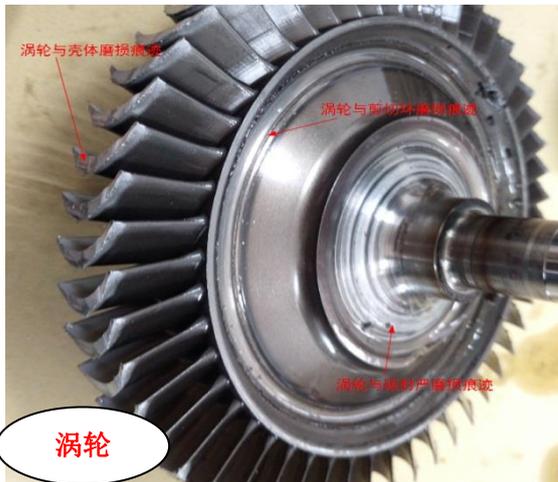
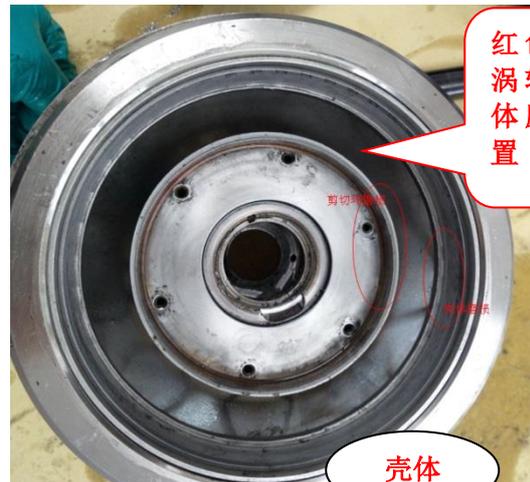
- 1) 参照 CMM 手册,未发现起动机内部部件漏装和错装等问题;
- 2) 涡轮叶尖与壳体内壁接触磨损。叶尖磨损较为均匀,叶片无断裂;涡轮与剪切环接触磨损,磨损的痕迹较为均匀;在上次修理中涡轮更换为全新件。

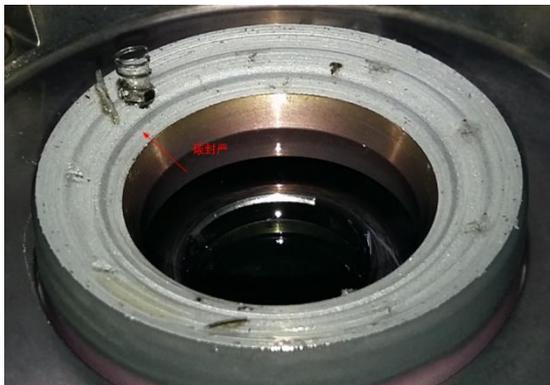
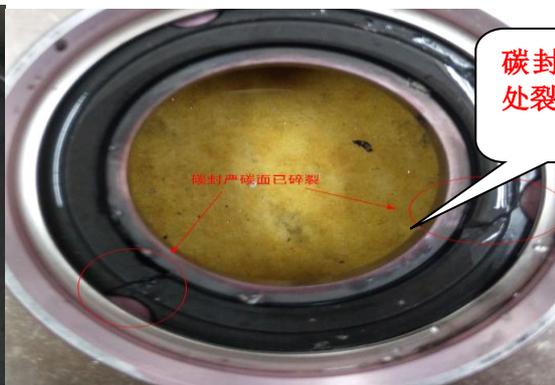
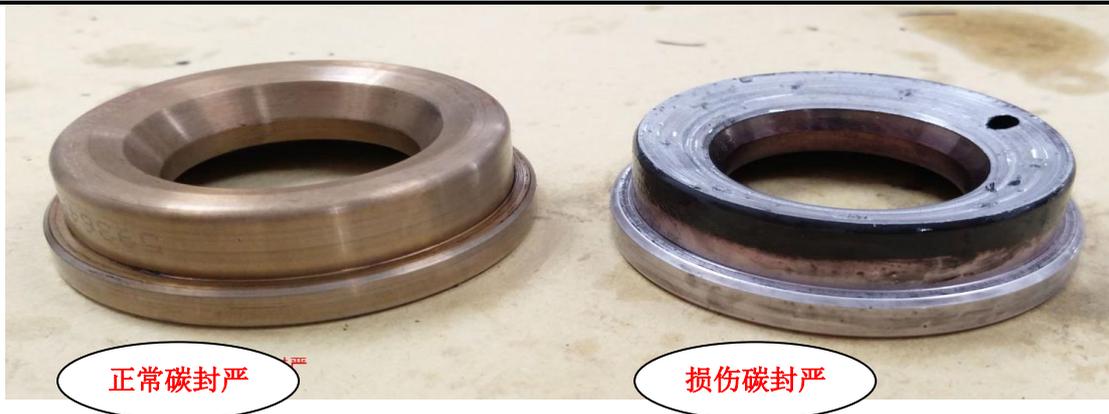
- 3) 碳封严静子与涡轮接触磨损,损伤严重。静子外部材料磨穿,其中一条加载弹簧已裸露脱出,导致弹簧碳封严的压紧力不足,同时封严的碳面已碎裂,封严能力已基本失效;碳封严转子磨损严重,有明显的高温痕迹。在上次修理中碳封严更换为全新件。

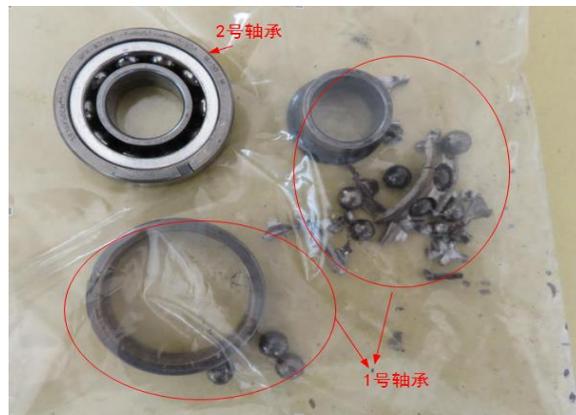
4) 涡轮支撑轴承中的 1 号轴承出现崩溃性损伤；框架完全碎裂，滚珠和滚道磨损严重，有明显过热现象；2 号轴承，无明显的损伤痕迹，但转动时有卡滞。在上次修理中 1 号和 2 号轴承都更换为全新件。

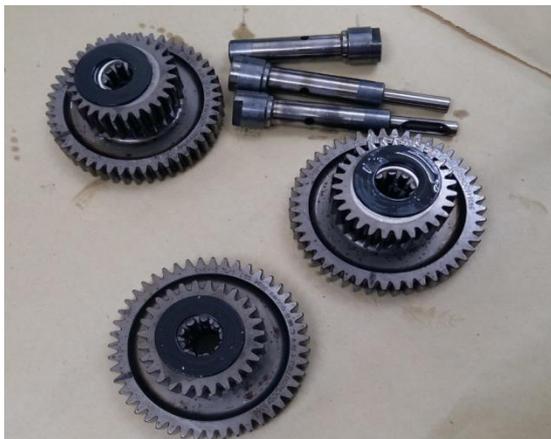
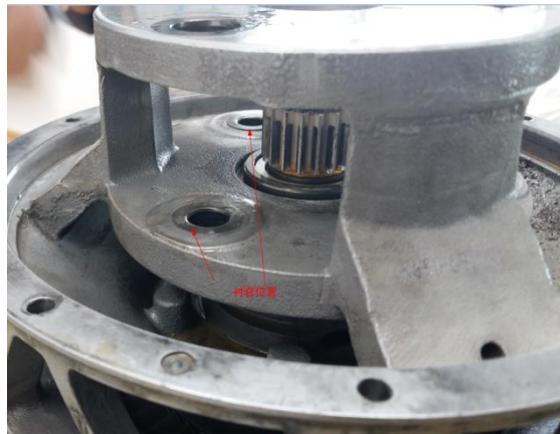
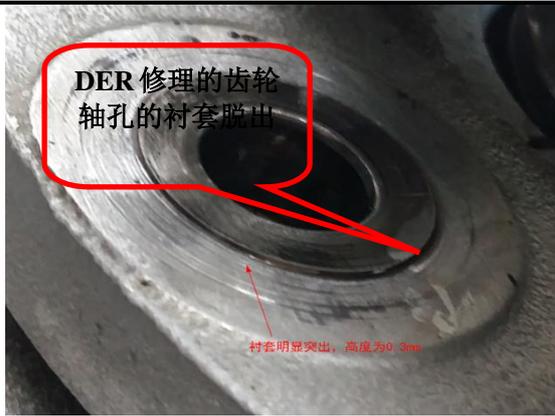
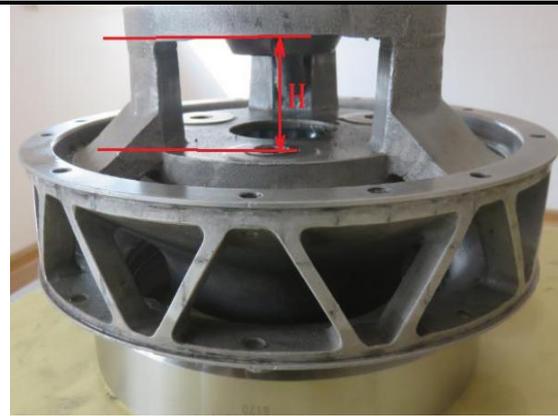
5) 3 个星型齿轮的未见明显损伤，但在拆卸时发现其中一个齿轮有卡滞现象，齿轮轴安装孔衬套脱出。衬套比壳体平面高约 0.3mm，其“H”尺寸值为 1.4105inch 超标(标准: 1.428-1.422 inch)，其余两个齿轮转动正常，无衬套突出；正常的壳体此处没有衬套，上次在修理中对此处进行了 DER 修理，加装了衬套。

可能性分析：该起动机分解时，发现其中一个齿轮孔衬套脱出，造成齿轮与壳体的间隙过小，

导致齿轮出现卡滞，且拆卸较为困难。其他两个齿轮转动正常且拆装容易。因此，齿轮安装孔衬套脱出并导致行星齿轮卡滞是涡轮出现不平衡的主要原因。

另外，正常的起动机壳体在轴承安装孔处没有衬套，该衬套是上次修理时的一个 DER 修理；通过与修理厂工程师交流，在组装阶段，需确认衬套与安装孔平齐，如衬套凸出导致齿轮安装困难，施工人员可提前发现；因此，可推断该衬套脱出是在使用过程中逐渐产生的。衬套脱出有两种可能的原因：一是 DER 修理方案本身存在设计缺陷，存在衬套在使用过程中脱出的风险；其次，衬套的装配施工存在质量问题，导致衬套在使用过程中脱出。

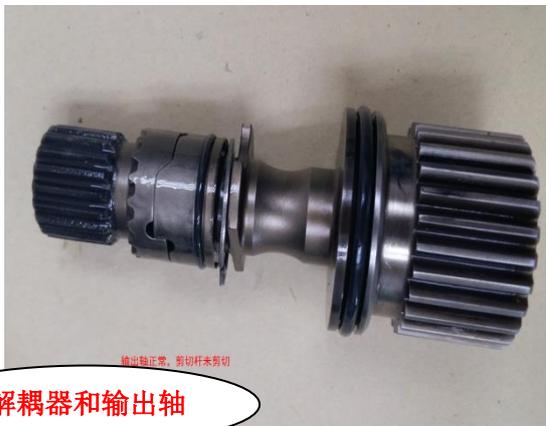
解耦器和输出轴

7) 分解离合器和解耦器、输出轴正常。发现大量金属屑，但齿轮无损伤，输出轴未见损伤，输出轴内部剪切杆未剪断。检查结果表明，起动机完成后，离合器工作正常，起动机与 AGB 已正常脱开。

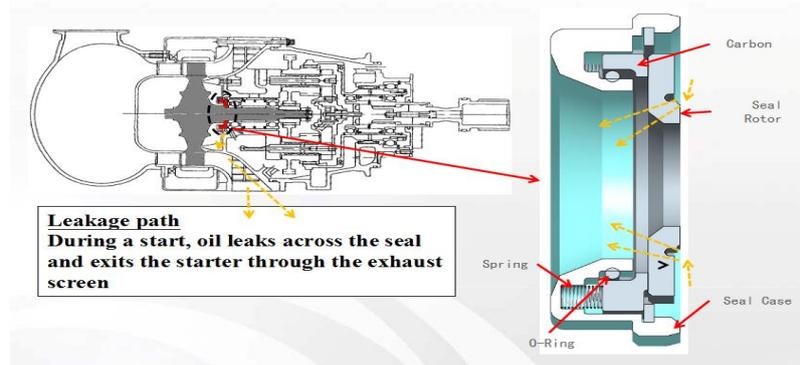
根据现场分解的情况，直接导致起动机碳封失效的原因是起动机涡轮出现移位并与碳封严基体相磨，进而导致碳封失效，大量滑油渗漏，漏油途径如下图。
