HNAT 737 技术问题说明

提示单编号	撰写	校定	批准/日期
TIP737-2020-77-001	曾晶	张桃	羊全流/2020.4.24

标题 不常见的双发振动指示故障

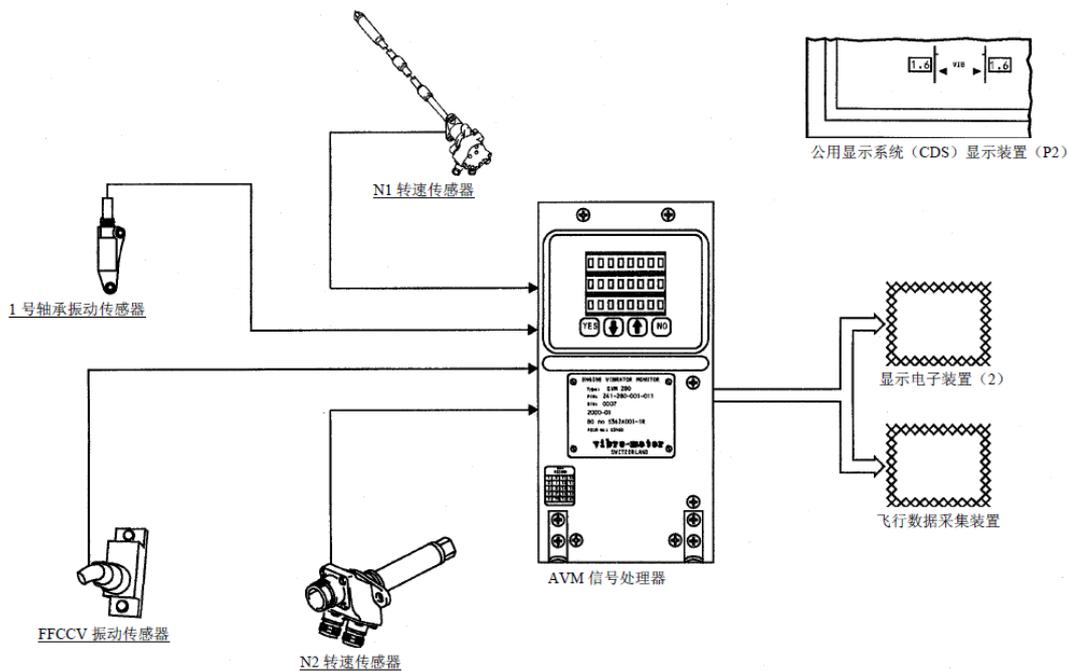
发动机机载振动监控系统主要由以下部件组成：**1. AVM**信号处理器 **2. 1**号轴承振动传感器（靠近发动机的前端） **3. FFCCV**振动传感器（在发动机风扇框架上）。振动传感器是自励的压电晶体，传感器提供一个微弱的电信号输出，当发动机结构进入径向方向振动时，输出电频改变，输出差值与发动机振动度成正比。**AVM**使用传感器的信号，按**N1**和**N2**的不同频率解析出对应的发动机部件振动值--低压压气机（LPC）、高压压气机（HPC）、低压涡轮（LPT）、高压涡轮（HPT）。

AVM把最大的振动信号连续地在**ARINC 429** 数据总线上输至**DEU** 在**CDS**上显示，这些信息也输至飞行数据采集装置（**FDAU**），**FDAU**把数据发送至飞行数据记录器。

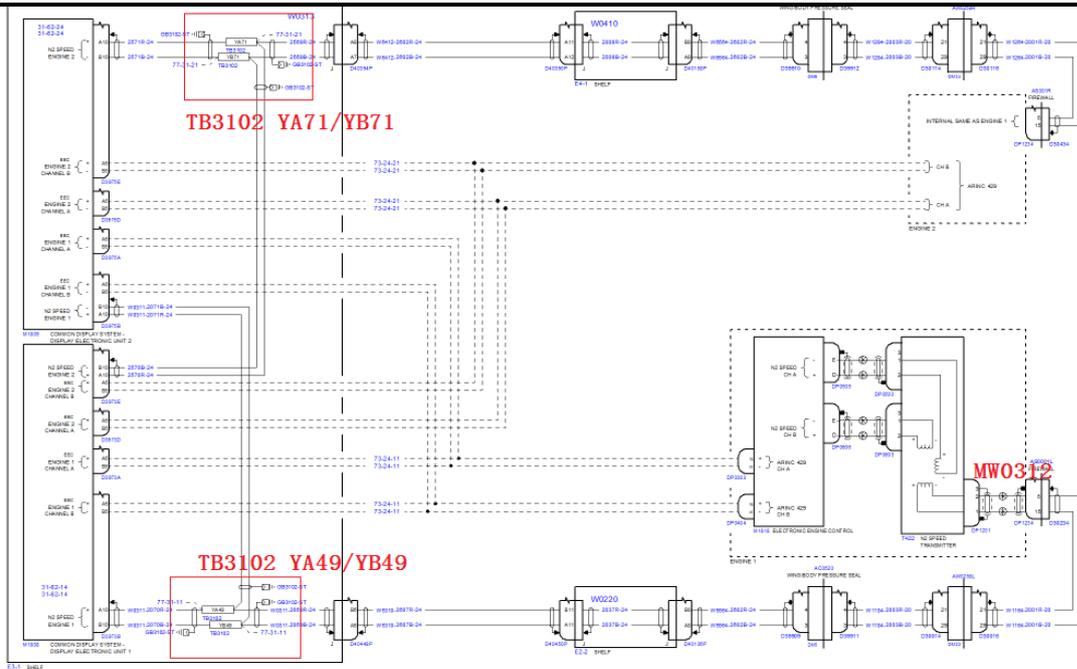
测量结果/故障现象	现象说明
D3228B C10-D10 阻值 30 兆欧（此时 T422 未断开，CDU 断开了）	N2 传感器（含）到 AVM 之间存在断路。
D3228B C10-D10 阻值 3.2 欧姆（此时 T422 断开并短接了 pin1-pin2, CDU 断开了），	N2 传感器到线路之间正常，依据以上测量推测传感器故障。
更换右发 N2 速度传感器，试车测试故障依旧。D3228B C10-D10 阻值 903 欧姆（此时 T422 未断开，CDU 断开了）。	线路阻值不稳定，AVM 和 N2 传感器之间有断路。
D3228B, C10-pin1 阻值 1.7 欧姆，D10-pin2 阻值 1.2 欧姆，C10-D10 阻值 60.48 欧姆。测量 T422 本体 PIN1-PIN2 阻值 57 欧姆。	线路又正常了，传感器本体阻值正常。
更换右发 MW0312 整体线束。	线束位于高振动区，是较为容易发生故障的位置。
更换 TB3102 的 YA71/YB71	预防性更换可能的故障源。
