# HNAT 737 技术问题说明

| 提示单编号 | 撰写 | 校定 | 批准/日期 |
|---|---|---|---|
| TIP737-2020-27-011 | 张勇 | 曾晶 | 羊全流/2020.4.26 |

## 标题 关于 737NG 垂尾与背鳍之间缝隙的说明

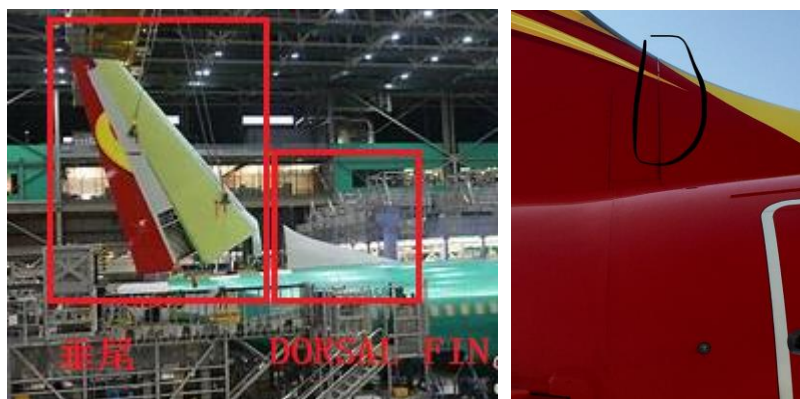
737 系列飞机尾部的垂直气动机构，实际是由垂尾组件和背鳍（DORSAL FIN）两部分组成的，日常运行中偶有反映可以看到两者间有透光的疑惑，特就此现象做一说明。

垂尾组件和背鳍（DORSAL FIN）为独立的两部分个体，在安装后位置固定，不会发生变化。而两者之间的微小间隙依靠膨胀封严来填充。在 737NG 飞机的运行中，有不少的运营人也反映发现有间隙存在的情况。对此波音调查认为主要原因是在飞行过程中，气动力作用下使得封严条内部空气被挤出，落地后存在偶发无法重新膨胀，导致出现了缝隙的情况。波音同时明确提到这种间隙对于飞机结构和气动外形不会产生明显的影响。

波音在线号 2618 以后生产的飞机上（对应集团内 2008 年 5 月以后交付的飞机），采用了新构型的封严，能有效避免该现象的发生。这一情况和机队现有报告为早期飞机是一致的，当前集团内在役的飞机还有 33 架是使用这一构型封严。在手册 AMM TASK 55-32-11-400-801 中对缝隙的可接受范围也做了要求，间隙最大可达到 0.4inch（10.16mm）左右，在现有的运行事件中还没有发生过间隙超标的情况。

1，737NG 飞机尾鳍与垂尾之间的缝隙主要是由于在气动力作用下封严内部空气被挤出，未能重新膨胀导致的，对飞机结构和启动外形不会产生明显的影响。建议机组和一线放行人员均能了解这一现象的成因，减少不必要的检查工作。

2，在对机组解释上可参考 737-SL-55-0029 予以说明，而对于机组要求检查间隙，可以参考 AMM TASK 55-32-11-400-801 给予明确标准。

3，在此类故障接报后，对于线号 2618 以前的飞机建议参考 SL 的检查要求进行打孔处理。
