HNAT 737 技术问题说明

提示单编号	撰写	整编	批准/日期
TIP737-2020-21-003	曾晶	高德发	737 技术团队/2020.1.16

标题 关于客舱出现烟雾伴随异味的说明

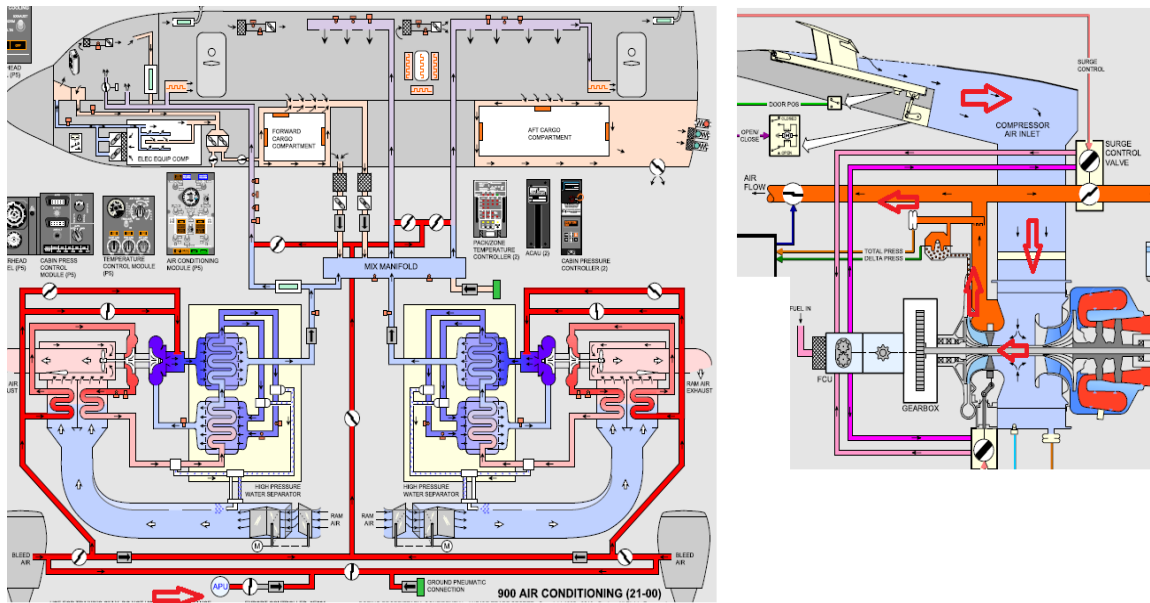
- 飞机在遭遇瞬时大雨时，通过 APU 或发动机引气吸入的高湿高热空气进入空调系统，当湿热气经过组件除湿制冷后将形成相对干燥的冷路空气；（如下图淡蓝色气路）
- 形成雾气的重要水份来源是配平空气（如下图红色气路），这路热气不经过水分离直接进入空调供气管路中，并与冷路混合。当这路湿热空气和经过空调组件的冷却后的气体混合时，由于温度降低，水分凝结，导致客舱出现水雾。
- 此类雾气通常伴随有不同异味，这是由于 APU 或发动机供给的高温高湿气体，以 40PSI 左右的压力，流过沿路的金属管路、部件、橡胶管套等，类似于对管路做了蒸汽清洁，带来管路附着的污染物异味。

这也可以解释为什么常见在冬季，因为夏季地面等待期间，空调温度开得很低，这个时候配平供气的进入量是相对较少的，而冬季温度调整得都相对高，从而导致湿热的配平空气进入多。由于 APU 的进气口吸入的雨量容易受风向，雨速的影响，所以很有可能临近停放的飞机也会表现出不同的现象。

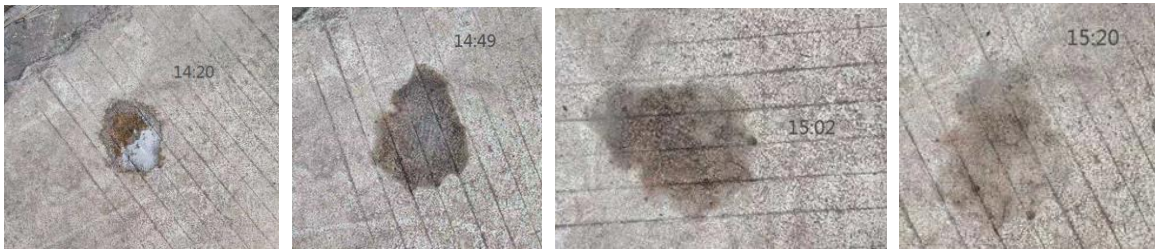
- 自然挥发

通常的 21 度温度条件下，通风良好。耗时约 1 个小时蒸发完成。

由此可见，WD40的残留，在发动机运转起来后是会产生相当的影响，而且粘附性很强，较难处理。建议在孔探时慎用。同时防咬剂使用过多，进入核心机腔体也是会导致冒烟的，建议适量就好。

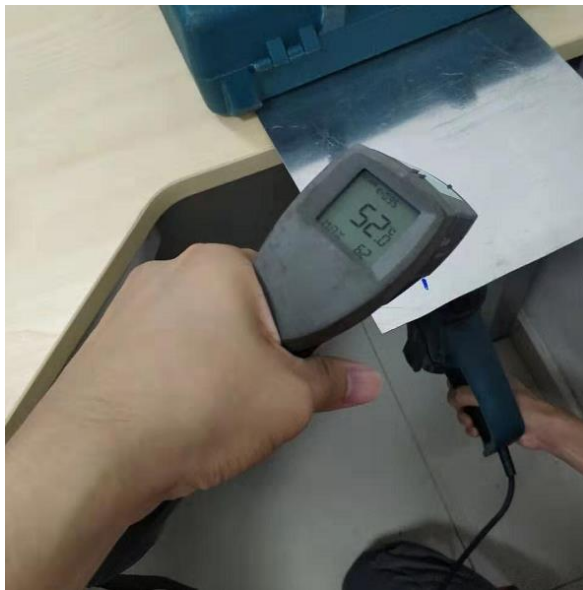
- 加温挥发

在加温到 50 度左右的时候，迅速挥发。

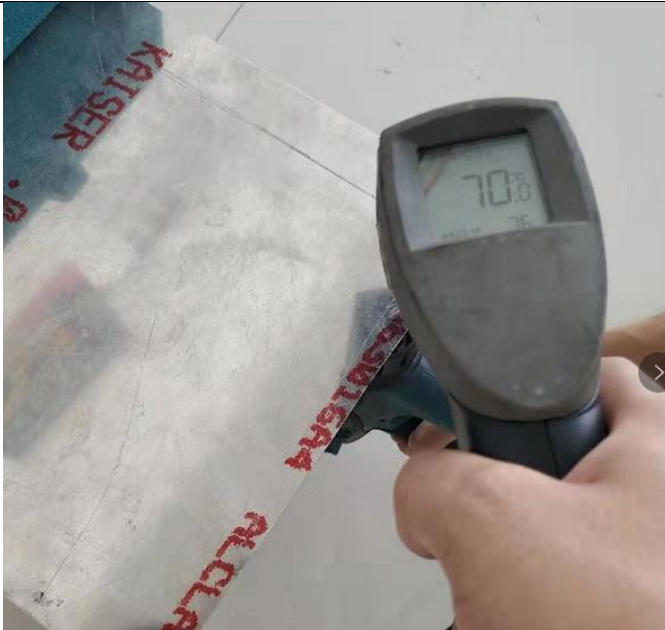
- 冒烟

随温度的缓慢上升，当加温到 70 度左右的时候 WD40 即开始冒烟，并散发出严重的恶臭。
