HNAT 737 技术问题说明

| 提示单编号 | 撰写 | 整编 | 批准/日期 |
|---|---|---|---|
| TIP737-2020-21-004 | 朱小明 | 张桃 | 曾晶/2020.1.16 |

标题 关于舱门加温失效寻踪

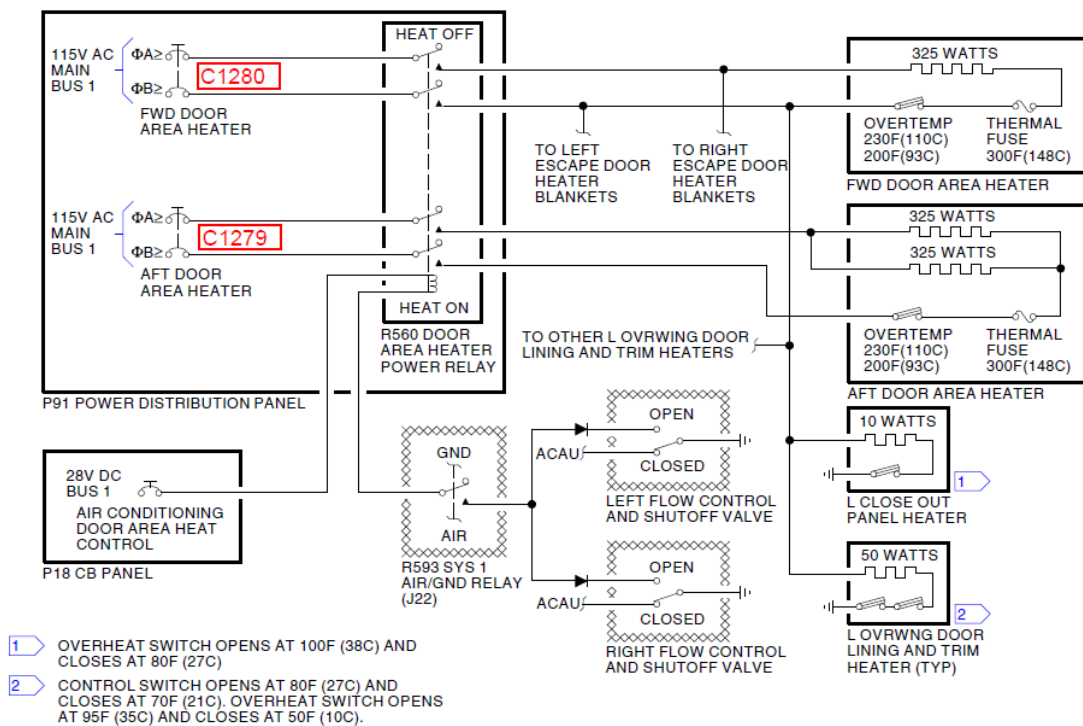
AIR CONDITIONING - SUPPLEMENTAL HEATING - FUNCTIONAL DESCRIPTION

机队中已知的失效都发生在主舱门位置，该位置采用桶装加温片的方式，对流过的空气加温，在设计上有过热电门和过热保险。如下线路图所示

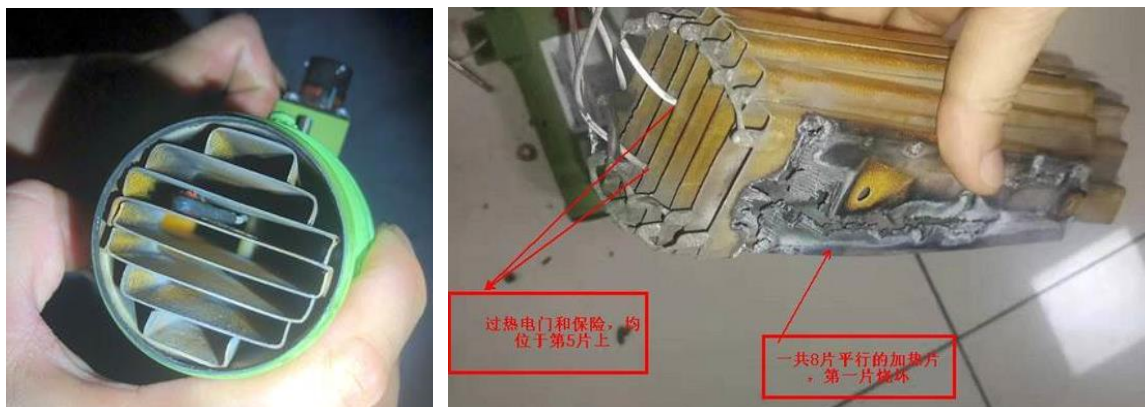
这种加温器内部一共 8 片平行的加热片，而两个保护装置：过热电门和保险均位于第 5 片上，用于探测第 5 片和第 4 片是否存在过热的情况，烧坏的加热器均位于最外层，

过热电门和保险离烧毁坏的第一片加热片均太远且被其他加热片（第二第三加热片）隔离导致过热电门不能切断加温电源，使用万用表测量过热电门和保险均处于导通状态，所以判断两个保护装置不能探测出第一片加热片过热的情况，起不了保护作用，设计上存在一定的缺陷。

舱门加温由于本身并不没有指示的存在，在失效掉舱门加温后的观察中，乘务位基本没有反映过体感冷的问题，而在翼上应急门位置，有旅客有冷的感受。因而通常失效就是出现异味或冒烟，需要注意检查。针对该加温的永久失效，改装方案未获得局方批准（认为个体案例，非机队问题）。目前着手在定期检查中增加该位置的早期失效识别。
