HNAT 737 技术问题说明

提示单编号	撰写	校定	批准/日期
TIP737-2020-27-012	张桃	曾晶	羊全流/2020.4.26

标题 减速板控制钢索校装问题导致的扰流板升起

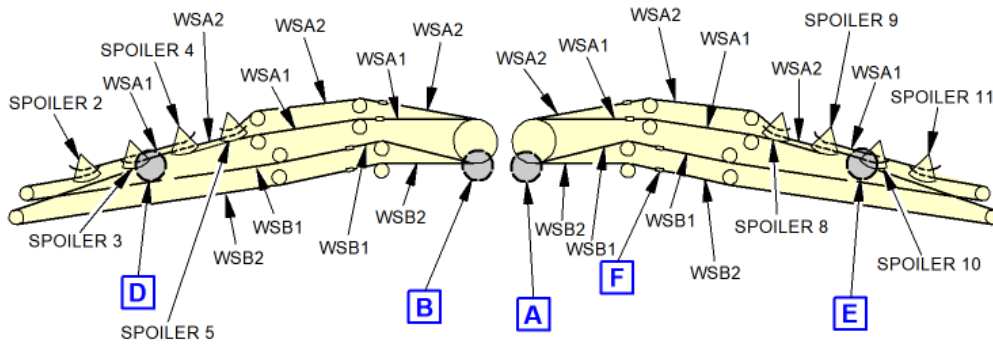
故障航段出港数据：

(1) 故障段减速板手柄角度有所增大，正常航段的角度为-0.6 左右，19 日出港时手柄角度为 1.01，20 日手柄角度数据为 0.83。（从机队的统计数据来看该值通常不应该大于 0.35）

(2) 对比 3, 4, 9, 10 号扰流板角度，19 日西安出港时扰流板角度较日常数据为高，4 号和 9 号显示有轻微翘起。20 日北京出港航段的情况也是如此，较正常段数值高 2 度左右。

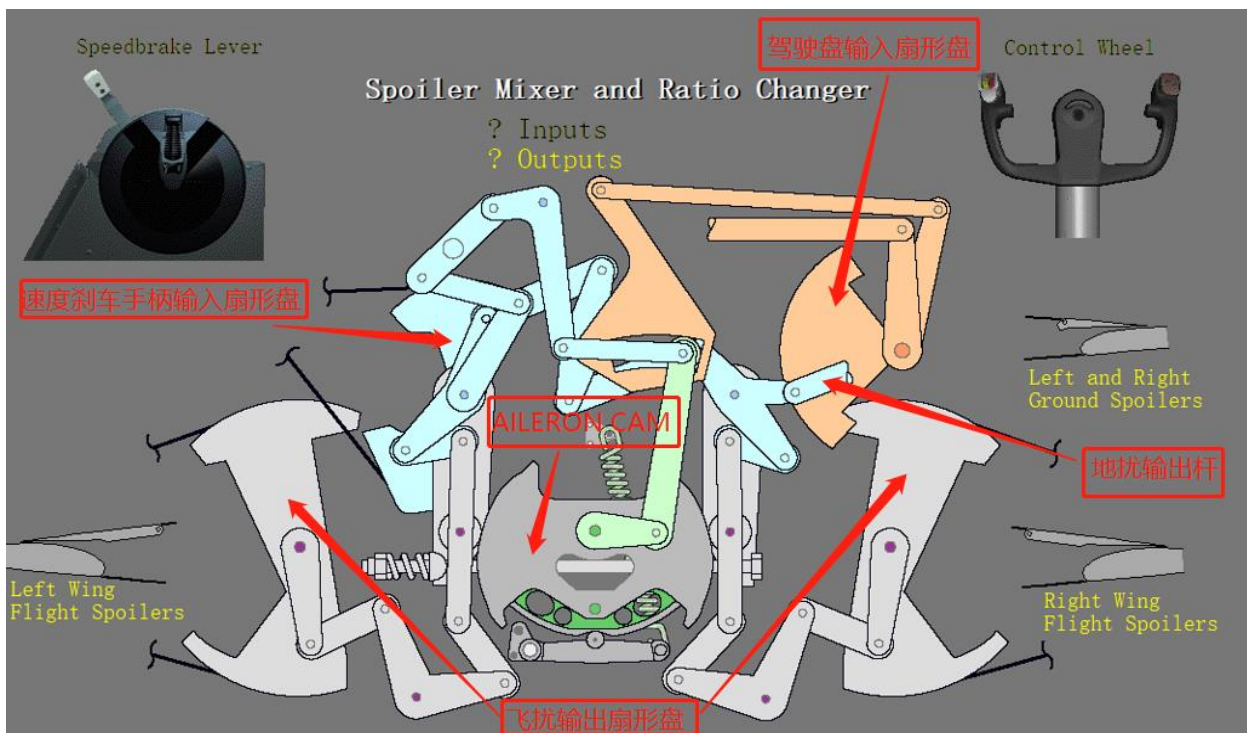
- 1) 比例变换器和混合器都是由机械连杆机构和轴承组成，且处于主轮舱内部，飞机运行时，潮气，雨水或除冰液等液体容易进入部件内，轮舱清洁时清洁溶剂也会造成内部机构卡滞和轴承锈蚀或腐蚀，加上油脂干涩和运行中的自然磨损，就容易出现卡滞的问题。
- 2) 从比例变换器和混合器的机构来看，通过减速板输入扇形盘或扰流板控制扇形盘的转动来带动内部连杆机构运动，由比例变换器的两侧的扇形盘进行输出，如果连杆机构或轴承出现卡滞或锈蚀，则有可能导致比例变换器两侧的输出扇形盘无法转动到位的情况，从而导致大翼控制环路钢索带动扰流板控制扇形盘输出液压到扰流板控制器。
- 3) 通过润滑比例变换器输出扇形盘，测试故障依旧，而进行扰流板钢索校装时，检查发现比例变换器本体的减速板手柄输入扇形盘校装孔 S/B-2 无法插入，则一种可能是由于比例变换器内部防回转机构故障，导致减速板手柄输入扇形盘被反向驱动，另一中可能是由于减速板手柄或控制环路钢索钢索张力问题导致。

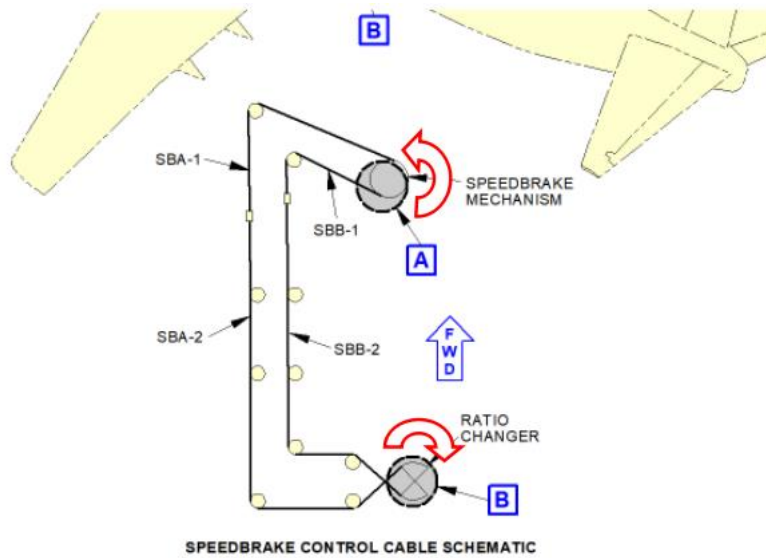
由减速板控制环路可以看出，当减速板手柄放下时，减速板前鼓轮逆时针转动，带动比例变换器的输入扇形盘按顺时针转动，从混合器和比例变换器的内部机构图可知，输入扇形盘顺时针转动时扰流板放下，逆时针转动时扰流板伸出。

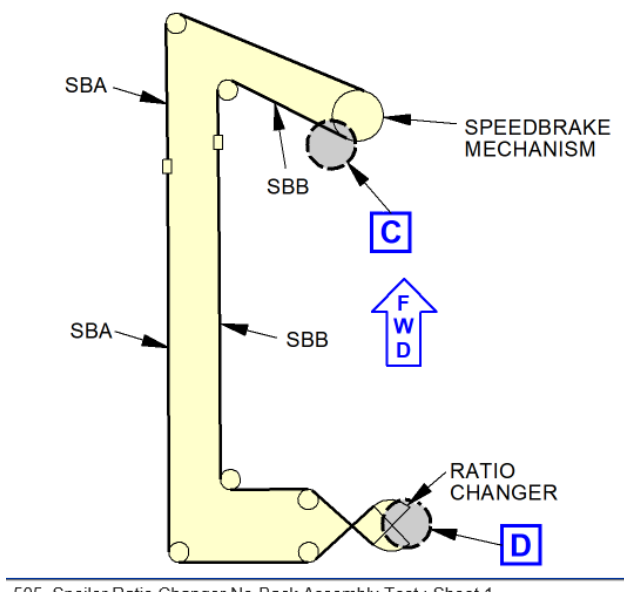
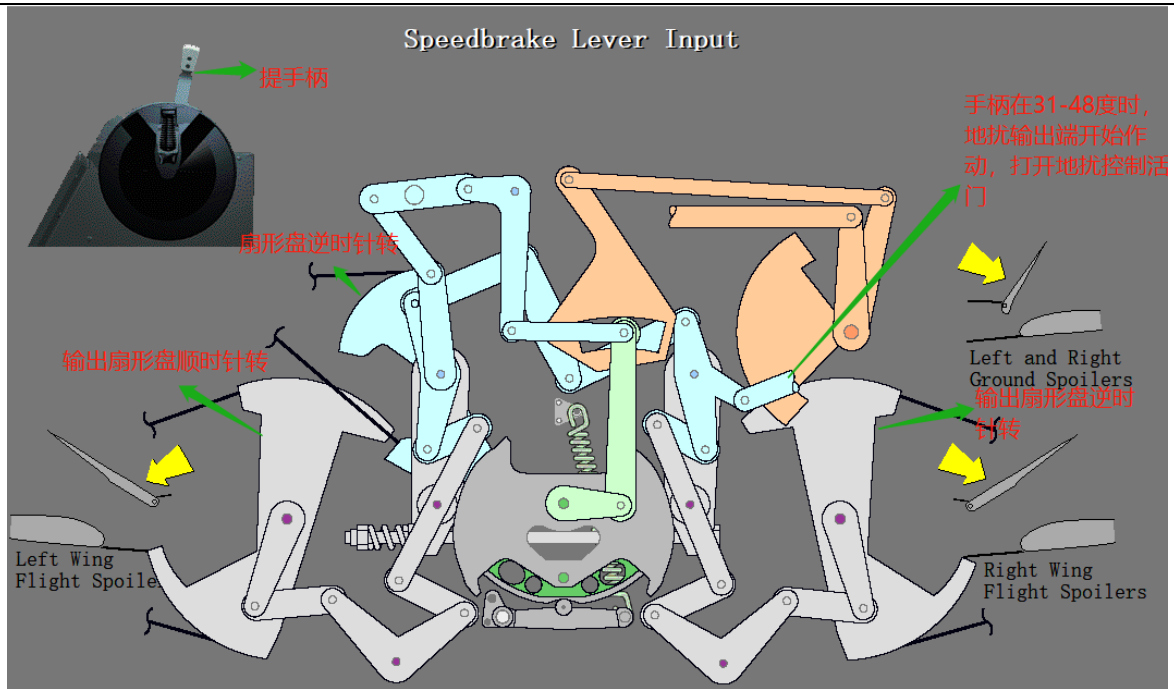
2) 从地面检查发现，当减速板手柄在放下位时，S/B-1 销子可以插入，S/B-2 的校装销无法插入，则说明系统校装上存在了问题，检查钢索张力 SBB 为 122 磅，SBA 为 130 磅，均高于手册标准（标准 86-116 磅，6°C），通过松开钢索后，转动输入扇形盘使 S/B-2 销子插入后，参考手册将钢索张力调整到 100 磅以后，测试扰流板系统工作正常。

3) 由于 SBB 的钢索张力小于 SBA，导致减速板控制环路出现拉力不平衡，当减速板手柄放置下卡位后，相当于固定住了环路的前端，SBA 张力大，导致比例变换器处减速板手柄输入扇形盘将逆时针轻微转动，输入到比例变换器，进而最终导致扰流板小角度升起。同时手柄受扇形盘转动的影响，也被拉动，导致放下角度出现升高。
