HNAT 737 技术问题说明

| 提示单编号 | 撰写 | 整编 | 批准/日期 |
|---|---|---|---|
| TIP737-2020-32-001 | 曾晶 | 符方洲 | 羊全流/2020.1.21 |

标题 刹车掉渣了

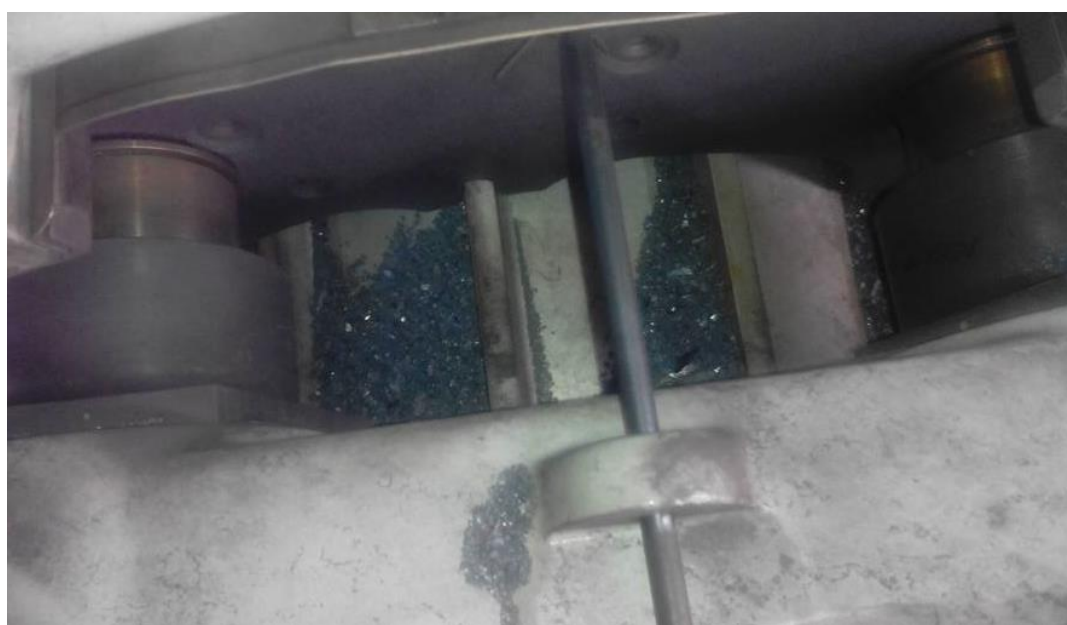
有时候在小的航站，尤其是单跑道，跑道长度不够，没有滑行道联络道之类的。有可能会看到类似下图这种钢刹车被磨出了大量的碎屑的情况。

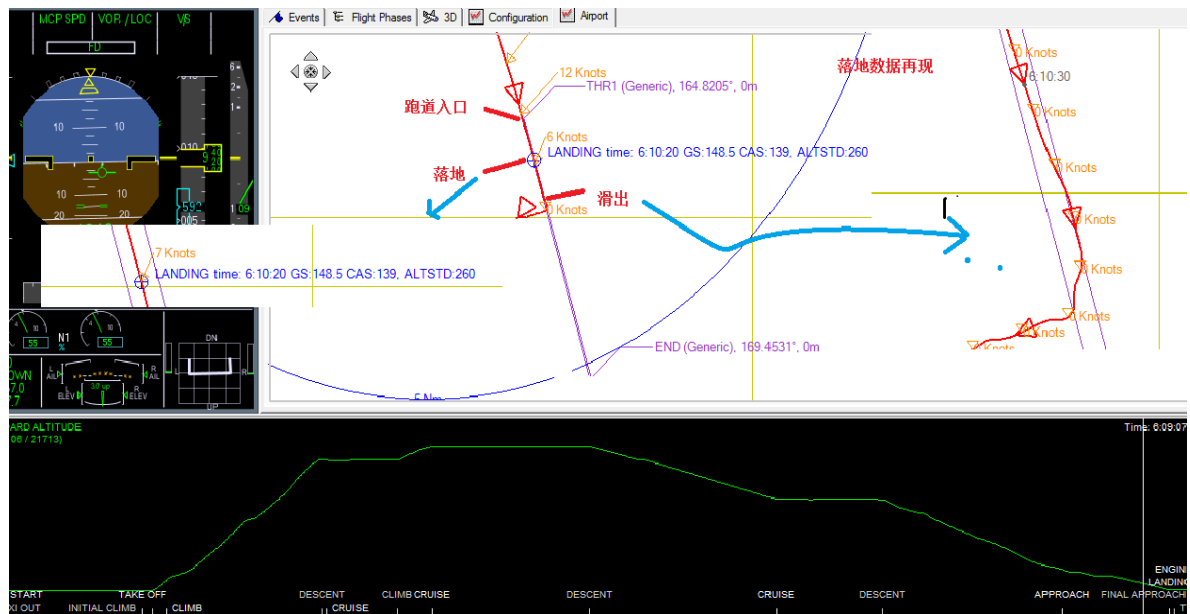
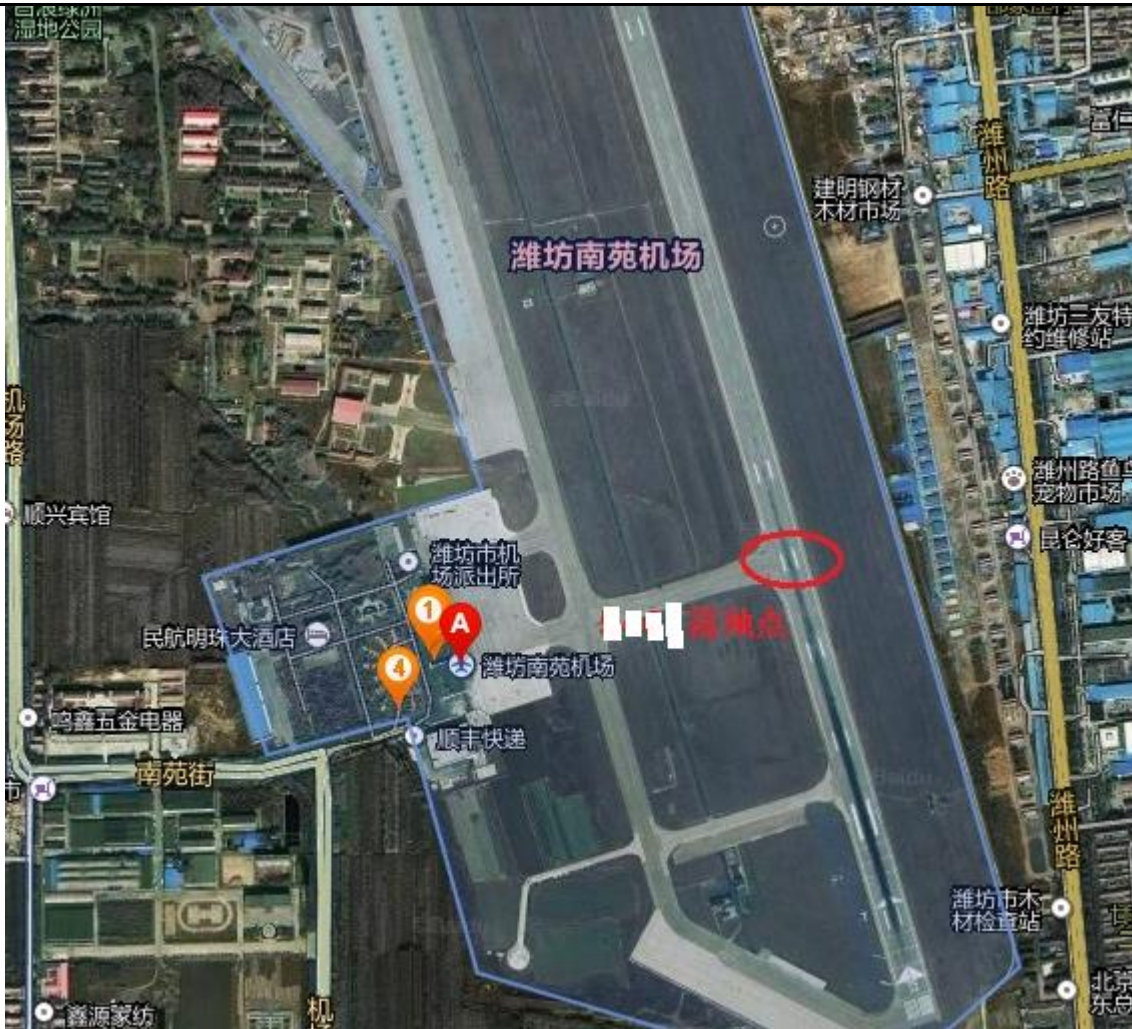
进一步结合机场经纬度，大概可以看出飞机落地跑道的情况，可以知道已经是在接地点相对靠后的位置。有理由相信，是为了更好的实现更近的快速脱离，从而采用了较为激进的刹车方式。

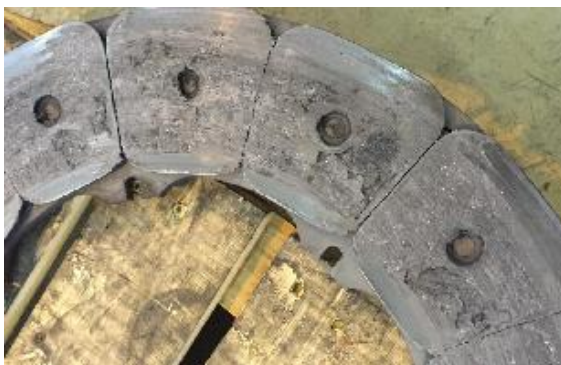
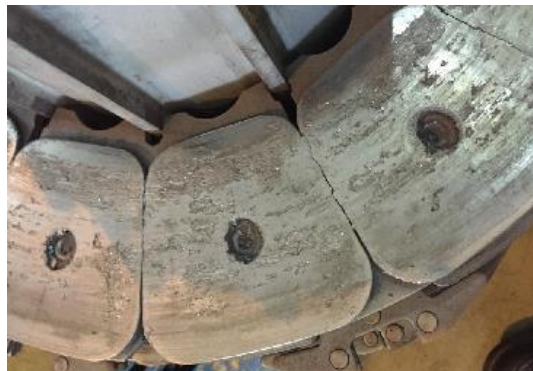
刹车分解后的检查结果为典型的高能刹车导致的摩擦小片不正常磨损，检查发现的金属屑为刹车摩擦小片的陶瓷冶金粉末，是由于高负荷持续刹车时间过长，导致摩擦小片高温过热、磨损剧增，大量金属粉末产生，并出现摩擦小片局部掉块情况。

- 1) 压力盘摩擦小片烧蚀，摩擦小片本体部分出现掉块现象。
- 2) 各级静盘组件均发现摩擦小片烧蚀，摩擦小片掉块的情况。
- 3) 各级动盘组件均发现金属屑/金属粉末。
- 4) 各级动静盘摩擦小片铆钉连接稳固，并无松动或者脱出的情况。

此类刹车过渡磨损，经常发现的是在跑道长度较短，单跑道需要调头等情况下发生的，机组为获取到相对较短的滑跑距离，因而对刹车使用较猛，从对刹车的分解情况看，短期使用是没有什么大的问题，建议执行高能刹车后，可以正常放行，再择机更换刹车。
