HNAT 737 技术问题说明

提示单编号	撰写	校定	批准/日期
TIP737-2020-32-010	符方洲	张桃	曾晶/2020.4.27

标题 前起落架 B 通道放下传感器故障

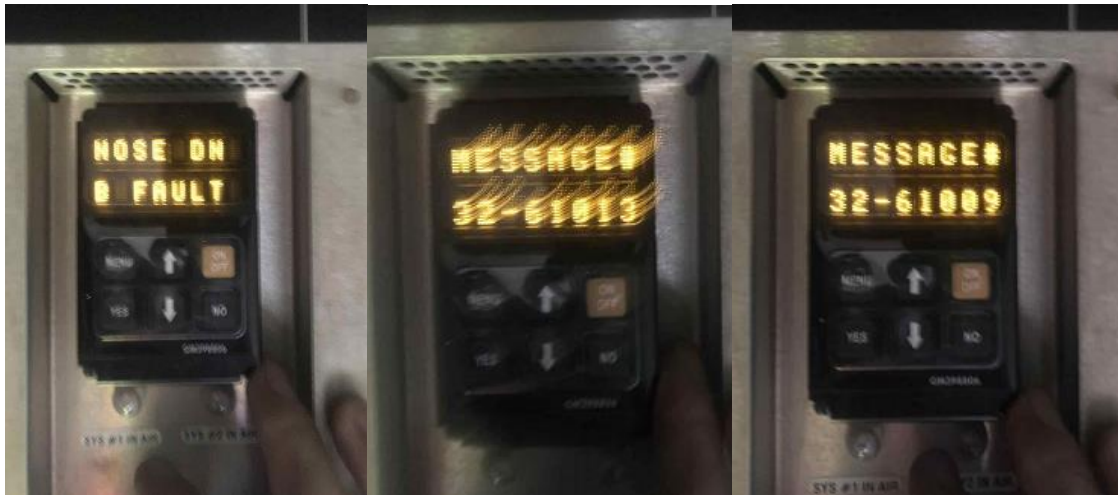
PSEU 自检 有两个故障代码分别为 32-61009 NOSE DN B FAULT 和 32-61013 (NOSE DN DISAGREE), 表明 S851 位置传感器存在故障。

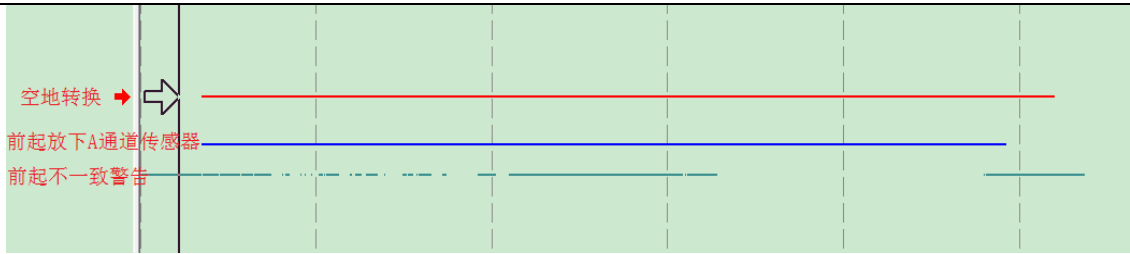
PC 卡译码的情况如下图所示, 可以知道在飞机刚离地后不久, 前起不一致警告就开始断续出现 (下图绿线断点), 由于 PC 卡仅记录 A 通道放下传感器的信号, 从译码可知 A 通道的指示一直是正常 (下图绿线)。而前起不一致警告一直断续出现, 通过上文的原理可知, 是由于 B 通道传感器间歇性故障, 导致给出了放下信号, 经 PSEU 判断与手柄位置不一致, 从而给出的红灯警告。与机组描述一致。

本机飞机前起落架指示故障是由于前起落架放下 B 通道传感器故障导致的, 通过 PSEU 自检、译码和传感器阻值测量多方面均证明这一结论。通过更换 S853 传感器, 故障得以排除。

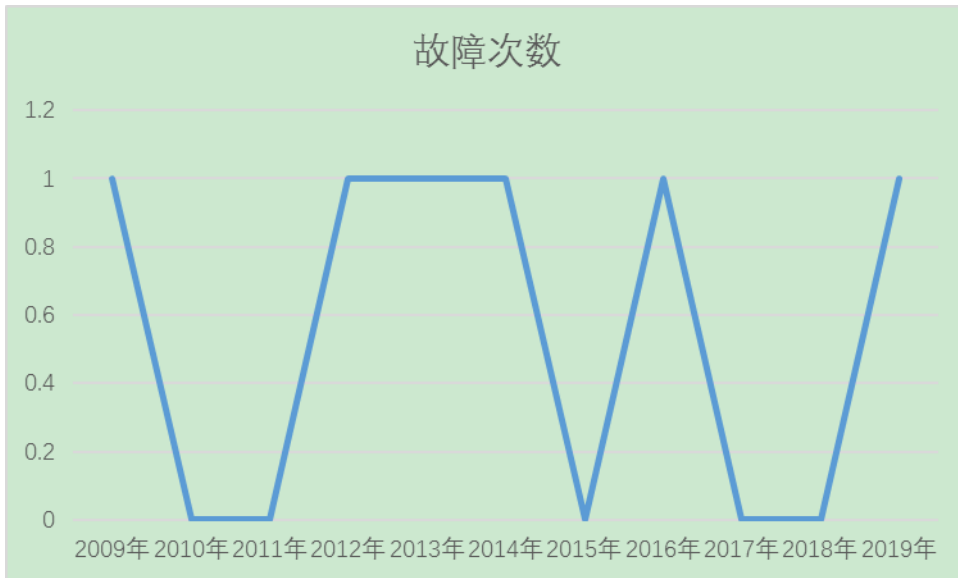
扩大至机队看, 此类故障率极低, 下表为统计机队 10 年以来, 所有因起落架位置电门的导致故障次数, 可以看出是一个低发生率的故障。
