HNAT 737 技术问题说明

提示单编号	撰写	校定	批准/日期
TIP737-2020-32-001	符方洲	赵斌	曾晶/2020.1.23

标题 客舱风挡裂了

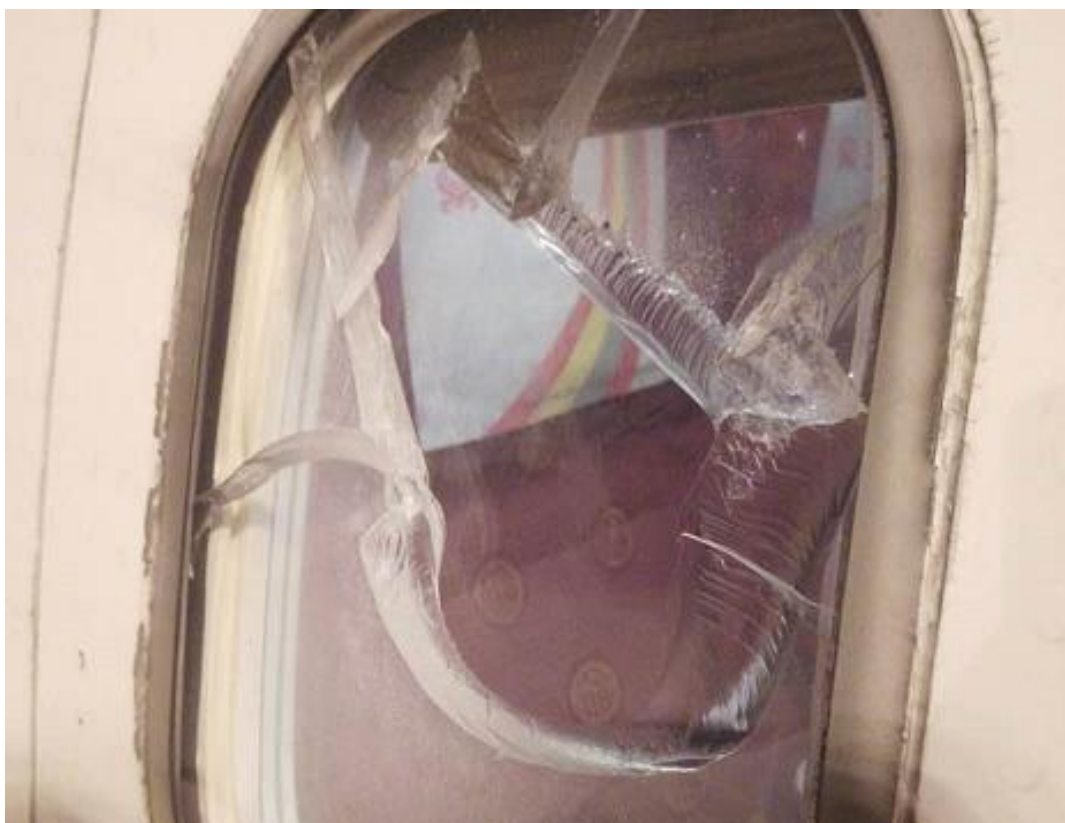
故障发生是在起飞 10 分钟后，有乘客反映在 43F 位置外层玻璃损伤，机组在确认后返航。全程增压是没有问题，落地后监察发现该玻璃的外层已经部分丢失。

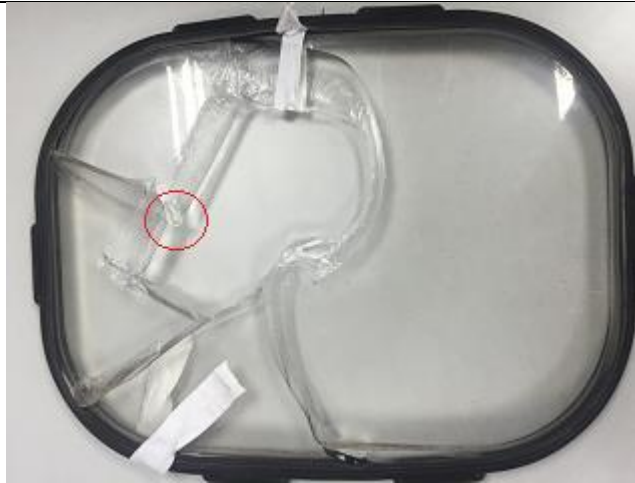
玻璃送波音原厂做了分析，波音认为是飞机在起飞过程中，收到 FOD 的击伤，出现了小的裂纹，在起飞后内外压差的作用下扩展而形成的，撞击点在如下切口位置。

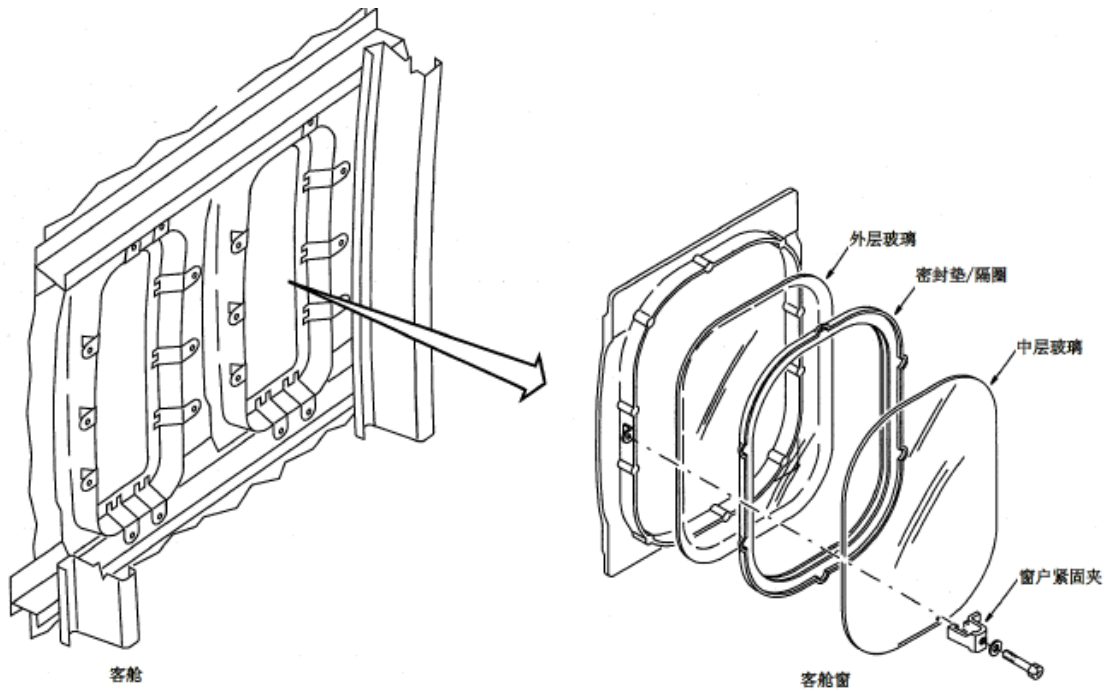
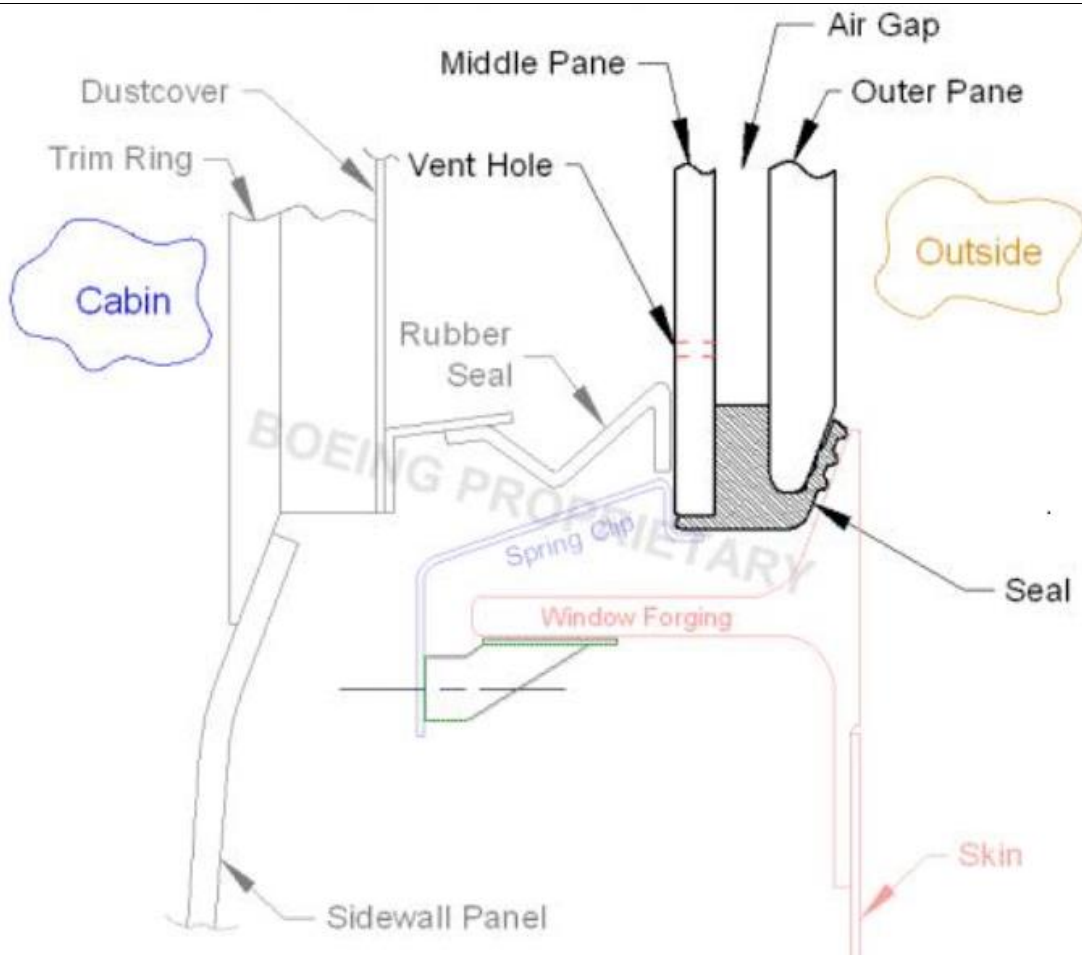
这种概率非常小，实际上飞机窗户的双层设计也确实足以确保客舱增压的正常。

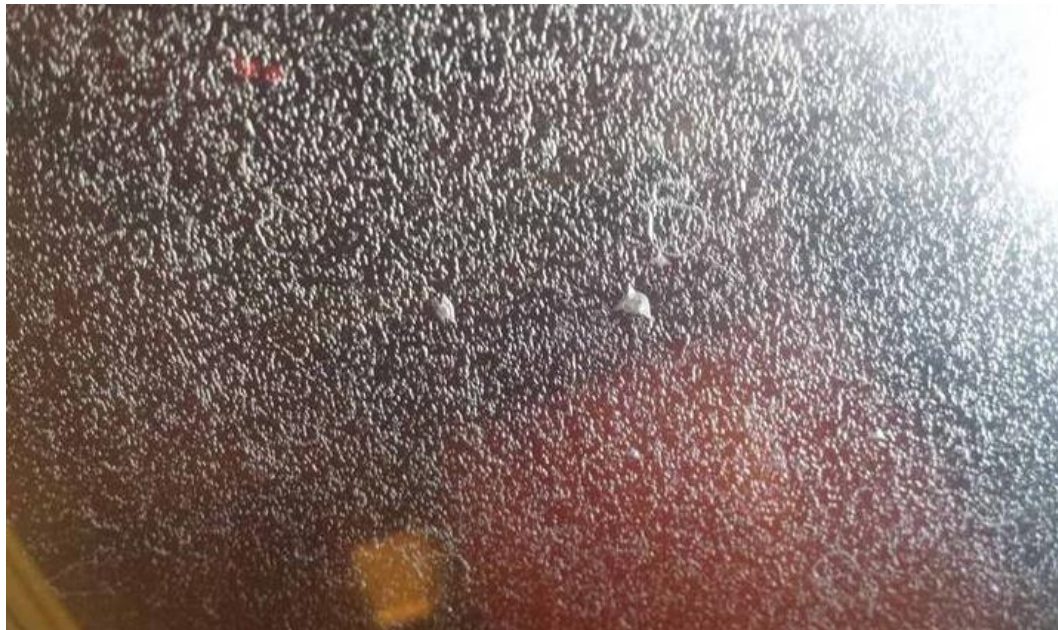
航线运行中，常见到的实际上是布满整个窗户的风蚀和细小的划痕。这在手册中均有相应的检查标准，需注意检查。
