# HNAT 737 技术问题说明

| 提示单编号 | 撰写 | 校定 | 批准/日期 |
|---|---|---|---|
| TIP737-2020-21-014 | 曾晶 | 张桃 | 羊全流/2020.4.26 |

## 标题 座舱高度警告电门衰退导致的短时警告

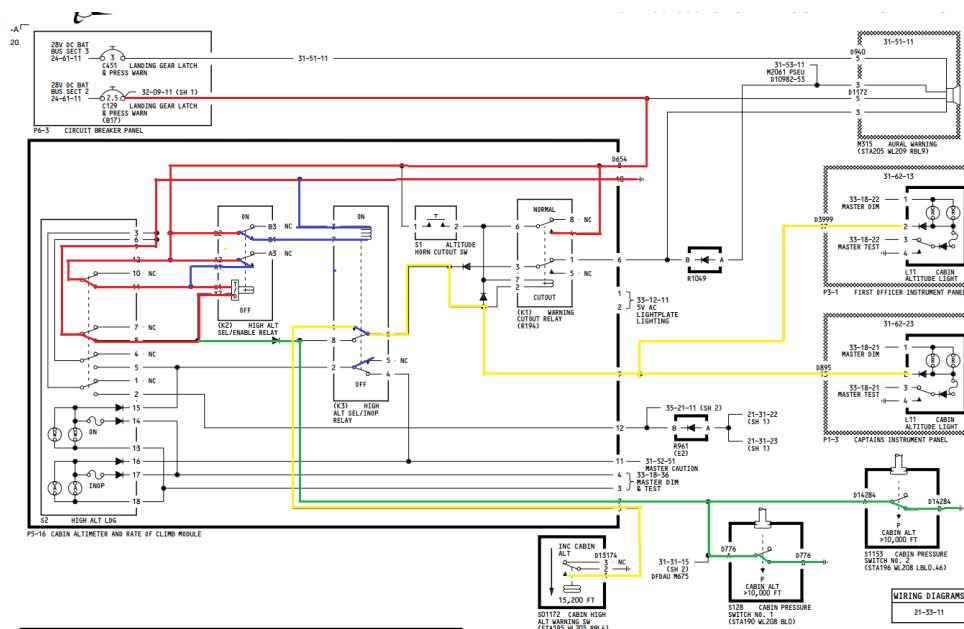
本机为高高原机型，较普通机型，增加有单独的高高度警告电门（15200 英尺），用于在高高原机场着陆时抑制普通警告，机组在着陆前通过按压电门，激活高高原模式，电门的自锁功能会使飞机保持 15200 的高高原模式进行座舱高度警告控制，直到座舱高度下降至两个普通座舱高度警告电门（S128/S1153）脱开后解除自锁功能，进入正常的 9000-11000 的座舱高度警告模式。S128/S1153 的标准重启高度在 10000 英尺，但由于产品设计原因，允许 $\pm 1000$  的误差，为确保警告模式重启，FCOM 描述为下降至 8500 英尺确保能重置。原理图如下：
