# HNAT 737 技术问题说明

提示单编号	撰写	整编	批准/日期
TIP737-2020-25-001	张勇	张桃	曾晶/2020.1.20

## 所有火警灯全亮啦

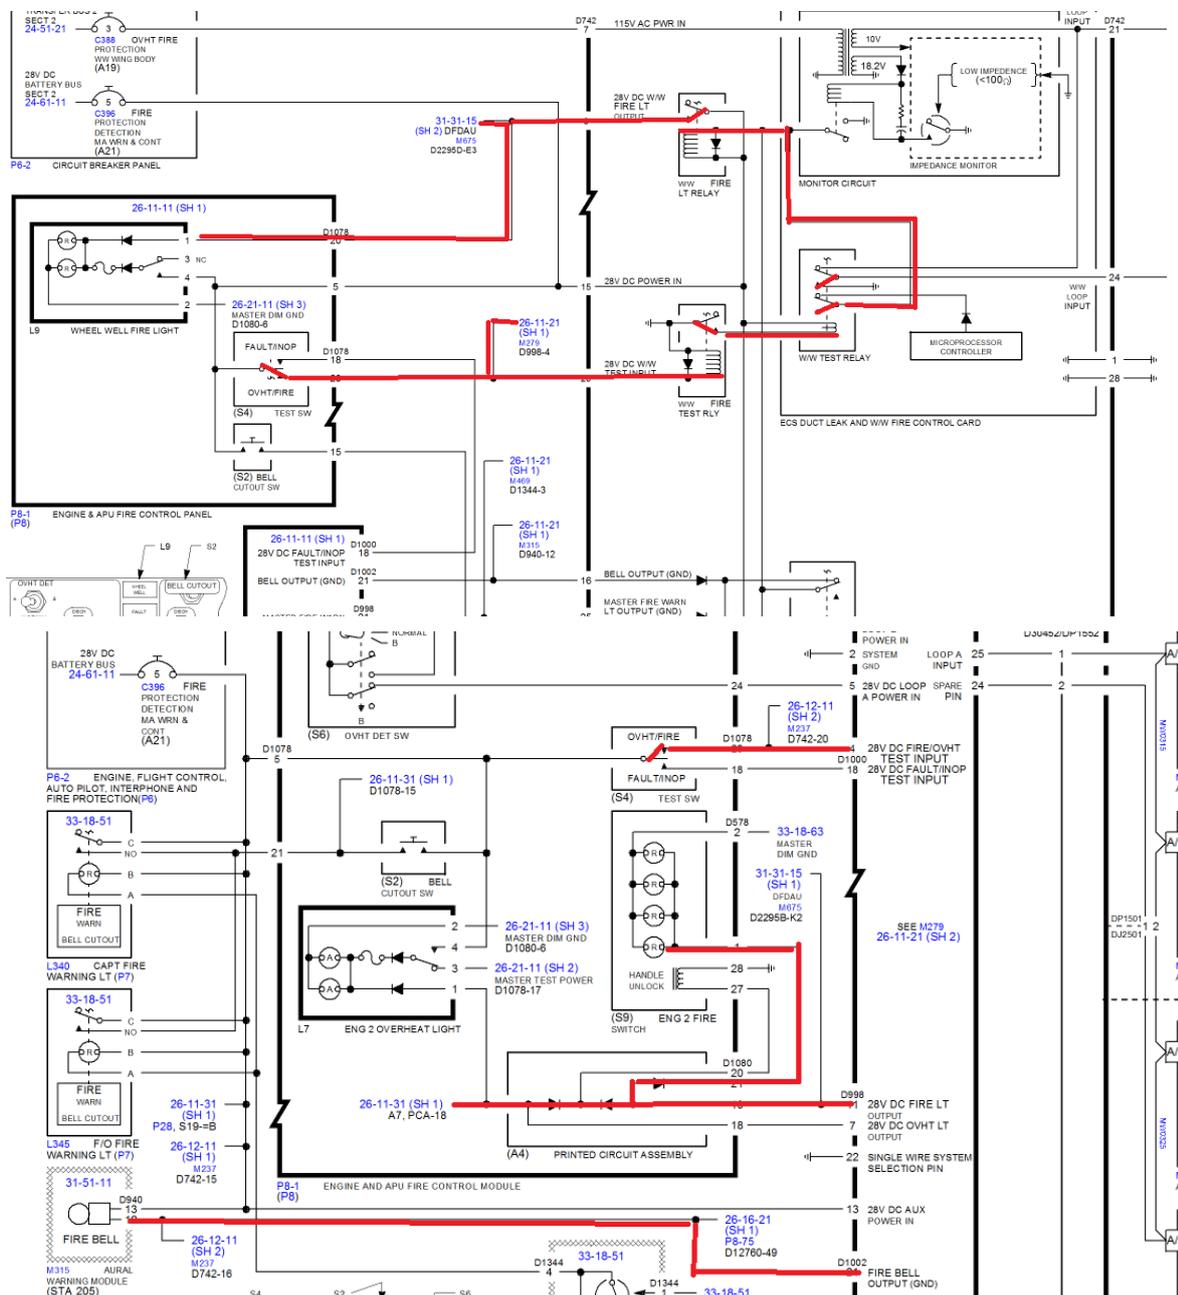
从系统原理分析和地面检查的情况看, 故障的失效原因经初步分析是由于 P8-1 面板的 TEST

电门导致的。如下图分析可知，当 TEST 电门 S4 因某种原因导通到 OVHT/FIRE 位时，将相当于屏蔽掉后部探测线的真实探测功能，在控制器内部（M237 和 M279）给出了火警的接地信号，从而给出了和我们在执行 AMM TASK 26-10-00-710-801 时，完全相同的测试现象，相应系统的火警灯亮，警铃响。而飞机实际无任何真实的警告。

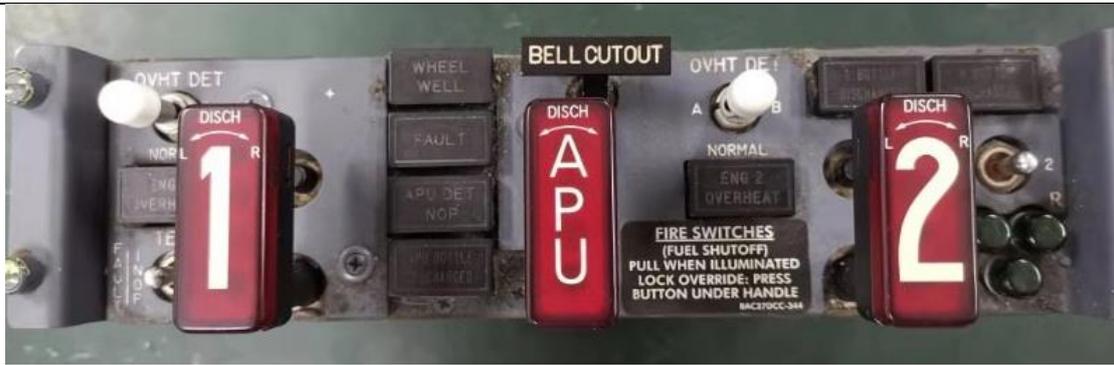
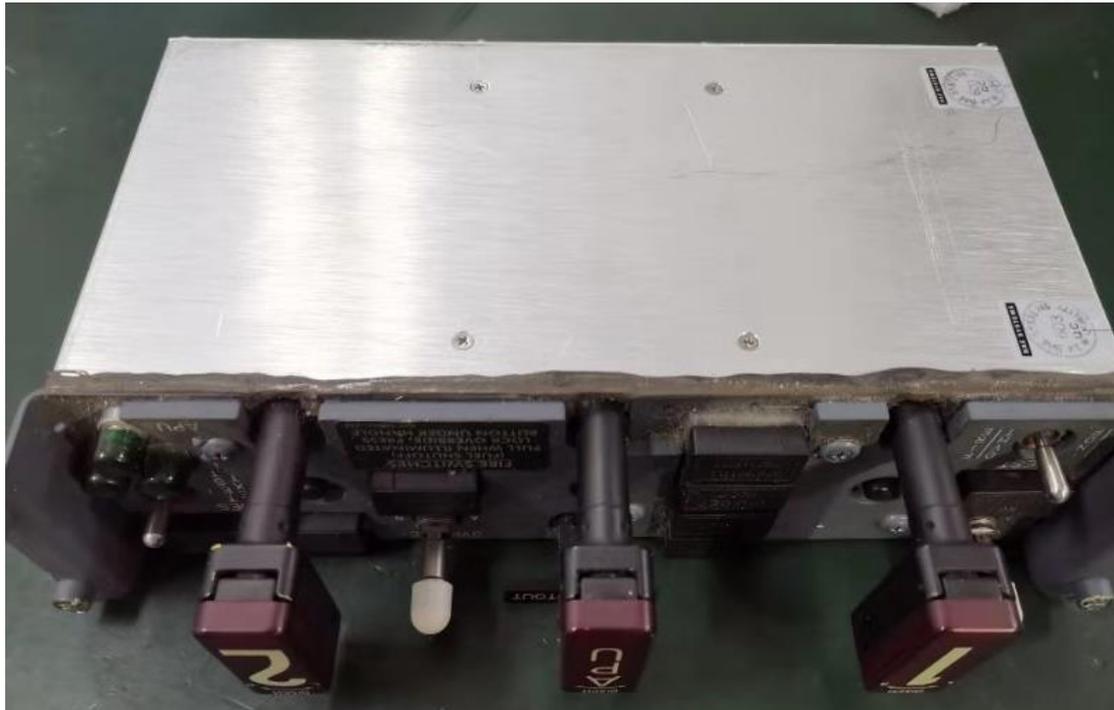
- 外观检查：面板顶部有稍微污垢，原厂标签封装完好，壳体密封胶完好。没有损坏痕迹。

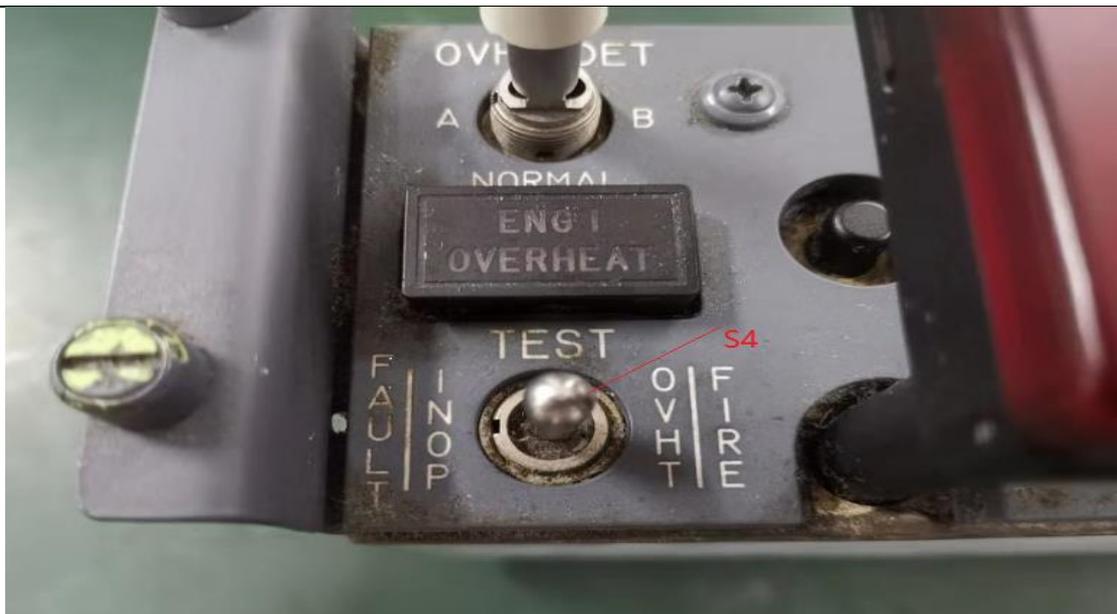
- 性能测试：根据 CMM 进行整体性能测试，特别是对怀疑失效的 S4 开关进行反复测试，所有测试结果均符合 CMM 手册要求。
- S4 开关外观完好，作动扳手槽内有污垢（图 3），扳动顺畅，能正常返回中间位，无卡阻现象。

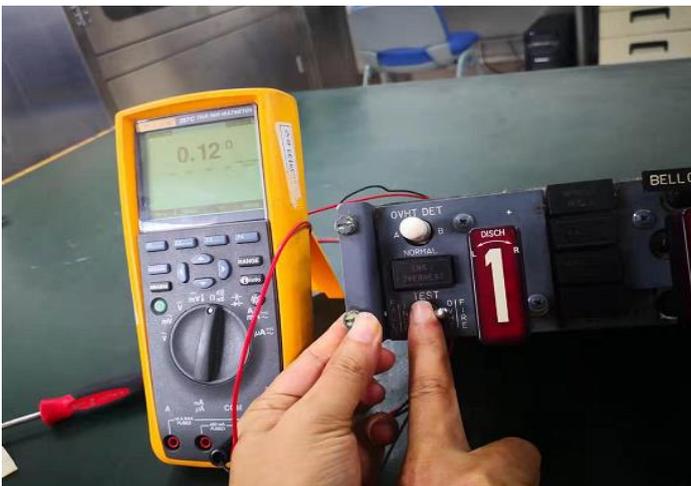
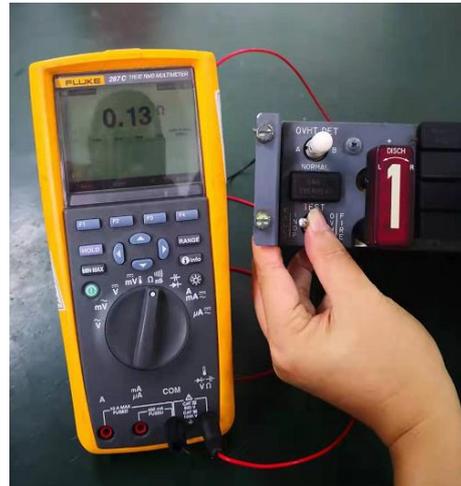
- 阻值检查：用万用表检查 S4 开关触点的阻值，在 OVHT/FIRE 位(图 4) 和 FAULT/INOP 位(图 5) 的电阻值均在 0.15 欧左右，符合手册要求。

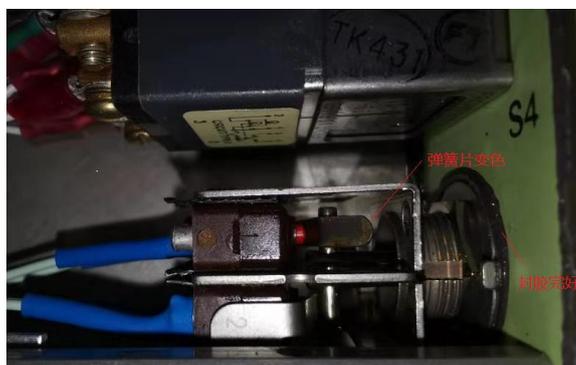
- 将 S4 开关拆下检查：S4 开关密封胶完好，没有发现渗液痕迹；开关作动杆表面和弹簧片轻微变色（图 6）。开关作动杆上覆盖薄薄一层黄色的物质，用螺丝刀将其刮下，该物质较为易碎，分析为润滑脂风干后形成的。

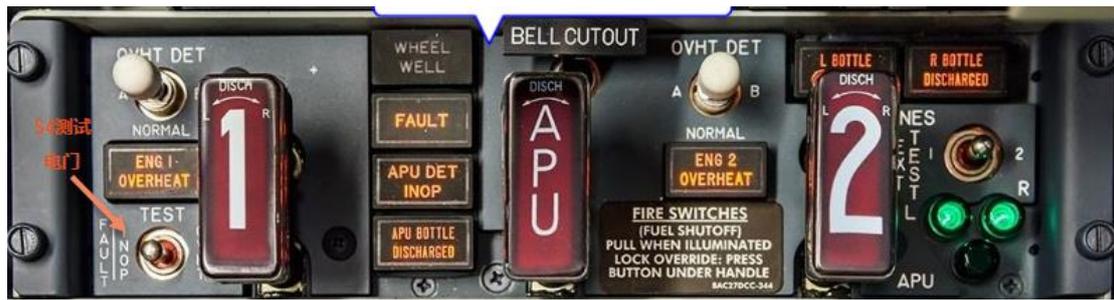
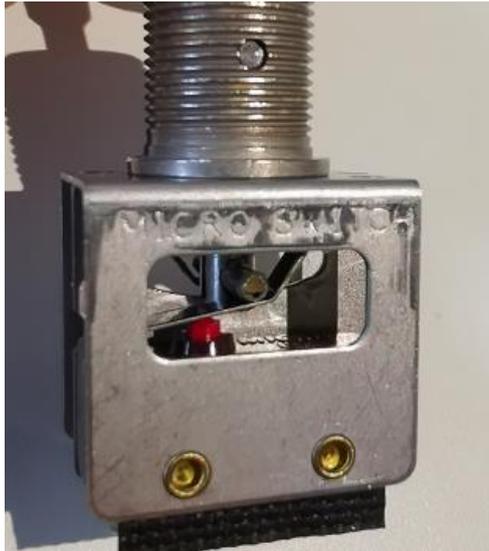
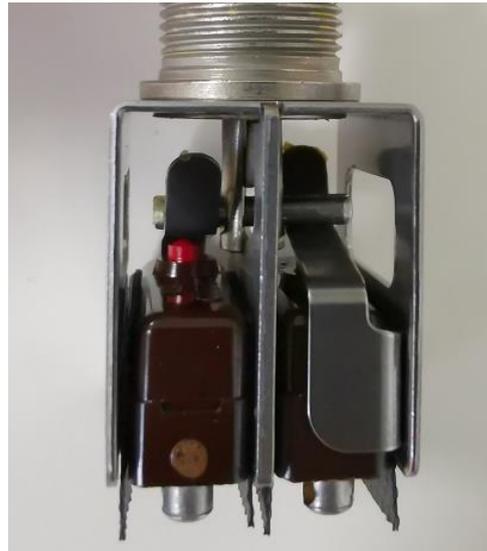
测试电门组件的构造较为简单，为电门拨杆作动推杆，下压簧片来激发下部电门本体触点。此类电门的常见失效模式是电门触点氧化，导致接触电阻变高，表现出来的故障现象应该是在相

应的测试位缺乏测试现象。而此次假火警所表现出来的现象，是电门在滑跑过程中的高振动情况下表现出了非指令接通的情况。

在运行中出现多系统假火警警告的情况，经技术分析判断为是由于 P8-1 火警控制面板的 TEST 电门 S4 在 OVHT/FIRE 出现了间歇性异常导通导致的，该失效模式为偶发出现，恢复正常后无法再现。从现有的工程措施看，已经覆盖到每日航前和航后均执行该电门及系统的测试工作。P8-1 面板为原始装机件，未执行过修理和维护工作，排除人为和修理因素。分析判断为面板上 S4 测试电门长期高频度使用导致的簧片或电门间歇性故障。

故障虽非常罕见，但有较强的隐蔽性和后果危害性，建议在航线测试时，发现不能自动回中，力大、卡滞等情况时，都需要谨慎对待。
