HNAT 737 技术问题说明

提示单编号	撰写	校定	批准/日期
TIP737-2020-27-006	曾晶	张勇	羊全流/2020.4.26

标题 扰流板作动器失效在全伸出位导致的返航

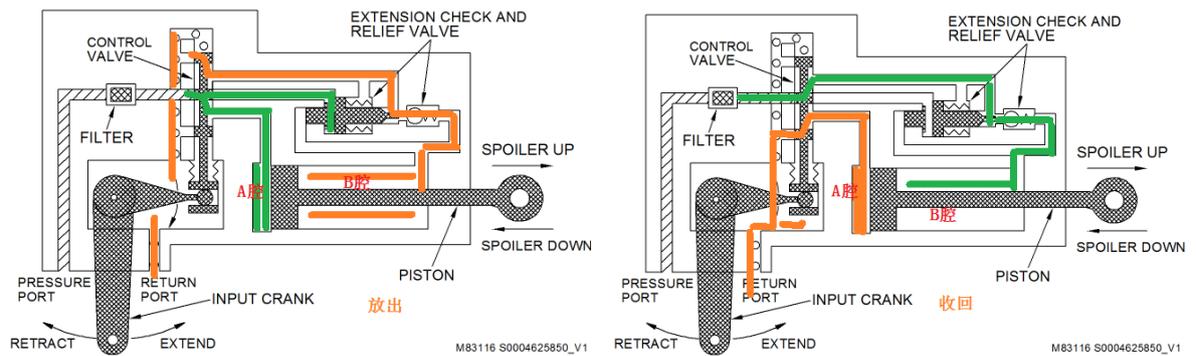
从如下部件原理图可以看出，当输入杆给出放出作动后控制活门向上移动，使供油能正常进入伸缩杆的A腔体，同时进入放出单向活门推动顶开球阀，使伸缩杆B腔体的油可以顺利通过控制活门进入回油。当作动器随扰流板转动时，导致控制活门在拉杆的作用下回到中立位，这个时候供压停止，扰流板保持在指定位置。

当输入杆给出收起作动后，控制活门向下移动，供油进入放出单向活门，沿球阀进入伸缩杆B腔体，A腔体则通过控制活门进行回油。

5. 基于上述部件原理分析，10 号扰流板作动器不能收回有两种可能性：A, 控制活门滑阀存在间隙性内漏，导致移动到放下状态后，A 腔有压力油导致出现了液压平衡；B, 球阀弹簧出现了问题，导致球阀直接堵住了收起油路的供油。当关闭液压油泵，卸掉压力后，在扰流板的作用下，缓慢出现回落，回落速度取决于回油量。

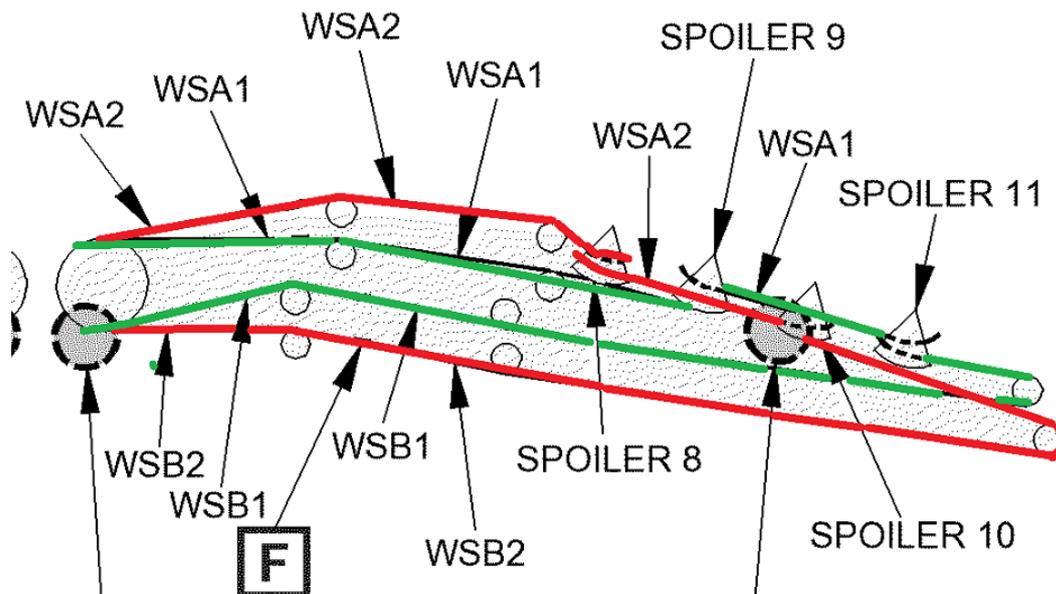
机队中有因滚轮卡滞导致扰流板不能完全回位的故障，右侧环路分成两路，均由扰流板控制输出扇形盘开始，经滚轮和钢索，一路经最外侧滚轮绕回到10号扰流板控制扇形盘，再连到8号，最后回到扰流板控制输出扇形盘；另一路经次外侧滚轮绕回到11号扰流板控制扇形盘，再连到9号，最后回到扰流板控制输出扇形盘。机队常见的是最外侧两个滚轮卡滞的情况，以右侧最外侧滚轮卡滞为例，当给出升起指令时，扰流板控制输出扇形盘转动，经钢索/滚轮带动作器输入扇形盘，10号和8号都同时升起。给出放下指令时，如滚轮卡滞，将影响给到10号扰流板作动器输入扇形盘的作动。如上作动器原理所述，作动器滑阀随输入和扰流板位置反馈而停留在对应的位置。下游8号扰流板受钢索WSA2的拉动，可能会回到或部分回到放下的位置。同时输入扇形盘是有breakout mechanism的设计，目的就是为了防止1片扰流板的完全卡滞，影响到其他扰流板的作动。

针对滚轮卡滞认为可能腐蚀可能为外界潮气、清洗剂及矿物质等引起。依据可靠性咨询单73N-27-201604-01（股份），已下发E0检查并更换扰流板控制钢索滑轮，当前E0737-27-0852，每2C检查和更换扰流板控制钢索滑轮
