HNAT 737 技术问题说明

提示单编号	撰写	校定	批准/日期
TIP737-2020-26-004	张桃	赵斌	曾晶/2020.4.21

标题 由于多位置漏气导致的翼身过热

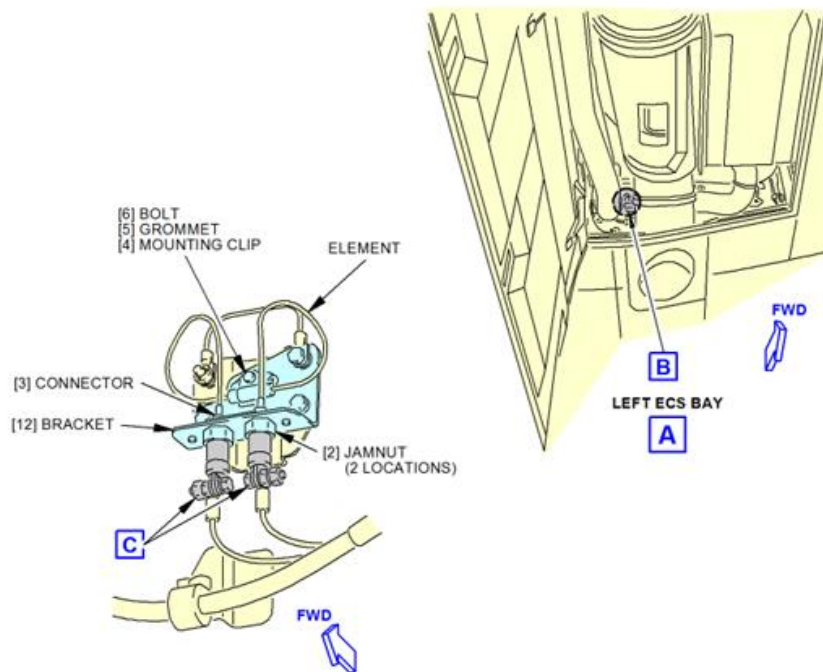
3. 第一次查检查发现左空调舱发现冲压排气口与主级散热器相连的弯管顶部漏气，旁边有一个M1911探测元件，怀疑弯管漏热气集聚在探测元件周围，产生过热警告，更换后开空调测试未见过热灯点亮。

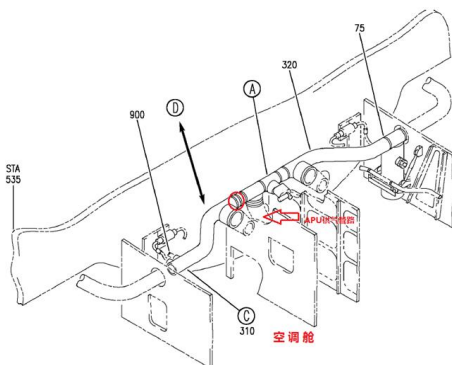
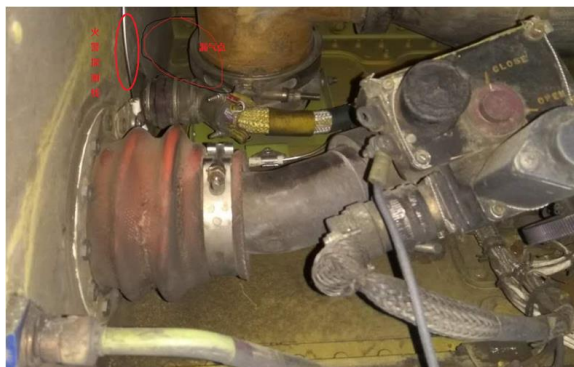
4. 7月14日故障再现，机组关闭APU后翼身过热灯熄灭，地面排故进行空调测温时发现开右组件时，左翼身过热灯高，怀疑有热气从右组件通过龙骨梁吹到左空调舱内导致过热，检查发现右组件TCV漏气，更换后测试故障依旧，再次检查漏气点在左空调舱前部三通引气管路通往右空调舱的卡箍处，只要APU引气打开就会有热气从卡箍处漏出，导致旁边的探测元件过热电门，更换后测试正常。
