HNAT 737 技术问题说明

提示单编号	撰写	校定	批准/日期
TIP737-2020-21-011	曾晶	张桃	羊全流/2020.4.26

标题 空调分配管脱开带来的天花板撞击声

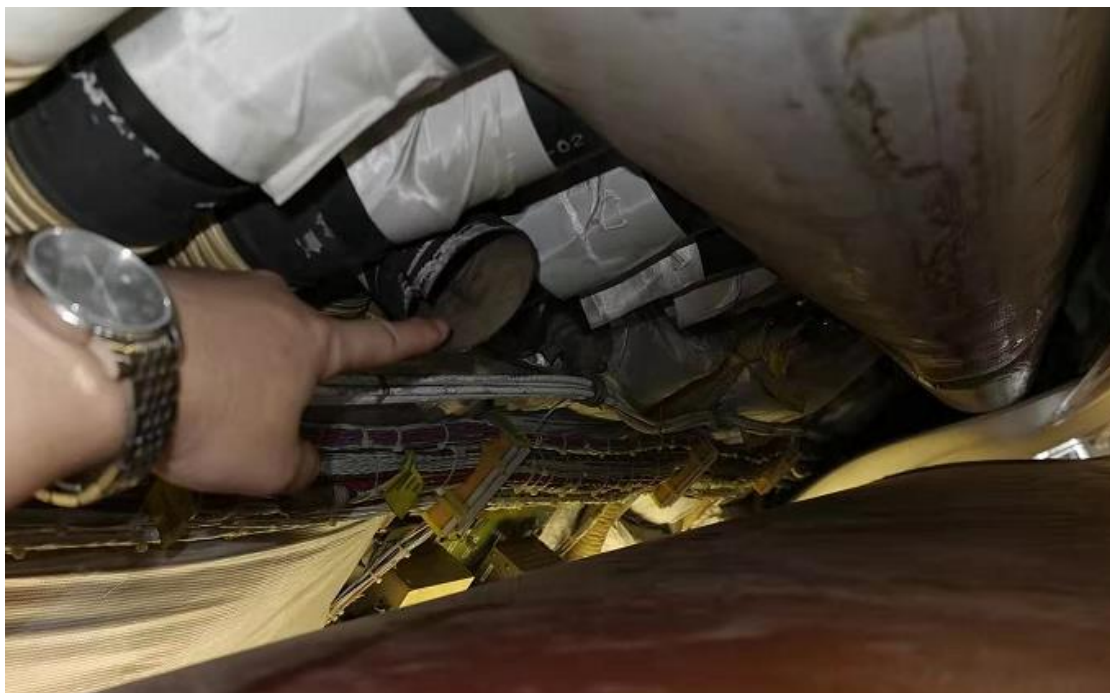
2019 年某机飞机航前关舱闪灯后，机组反映客舱天花板有撞击的声音，核实 37-38 排顶板内的空调声音相对其他地方较大，检查 36ABC 脱掉 3 根管，37ABC 脱掉两根管，37HJK 脱掉一根，目前将 36ABC、37ABC 和 37HJK 处所有的空调分配管重新安装，粘贴防火胶带，并在每根空调管相连接的地方，使用易拉得固定，开空调测试无漏气，无异响。

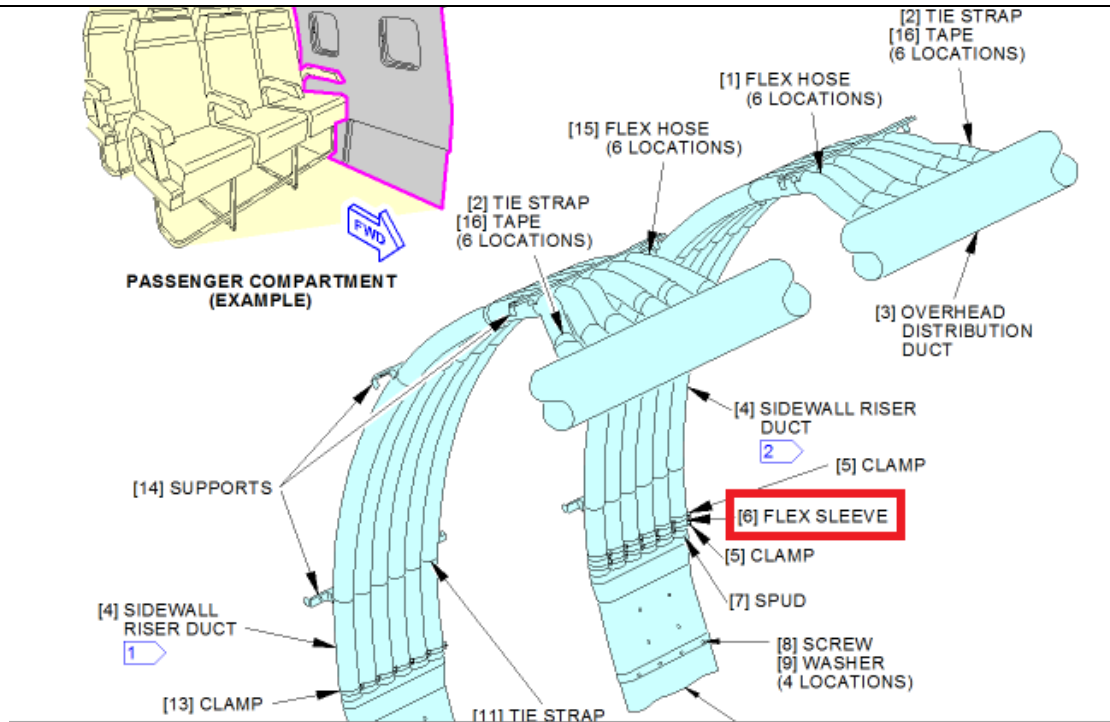
从 AMM 拆装手册看，有效性的区别在于有没有 FLEX SLEEVE，本机为无 LFEX SLEEVE 的构型，两种构型在与分配总管连接的安装方式上均使用胶带加易拉得的方式。

(f) Install the tape [16] (G50344 Nitto P-212HD WHT tape), as follows:

- 1) Apply 2-4 laps of the tape [16] to the center of the joint with these considerations:
 - a) Keep the tape [16] taut as you wrap the joint.
 - b) Smooth out any wrinkles in the tape [16] as you wrap the joint.

(g) Install the new tie straps [2] that hold the tape, the flex hoses, and the overhead distribution duct spuds together as follows for installations with tape, clamps and ties:

- 1) Position the straps so that the locking head is 45 degrees forward or aft from the station line.
- 2) Make sure that the joints are tight and do not slip.

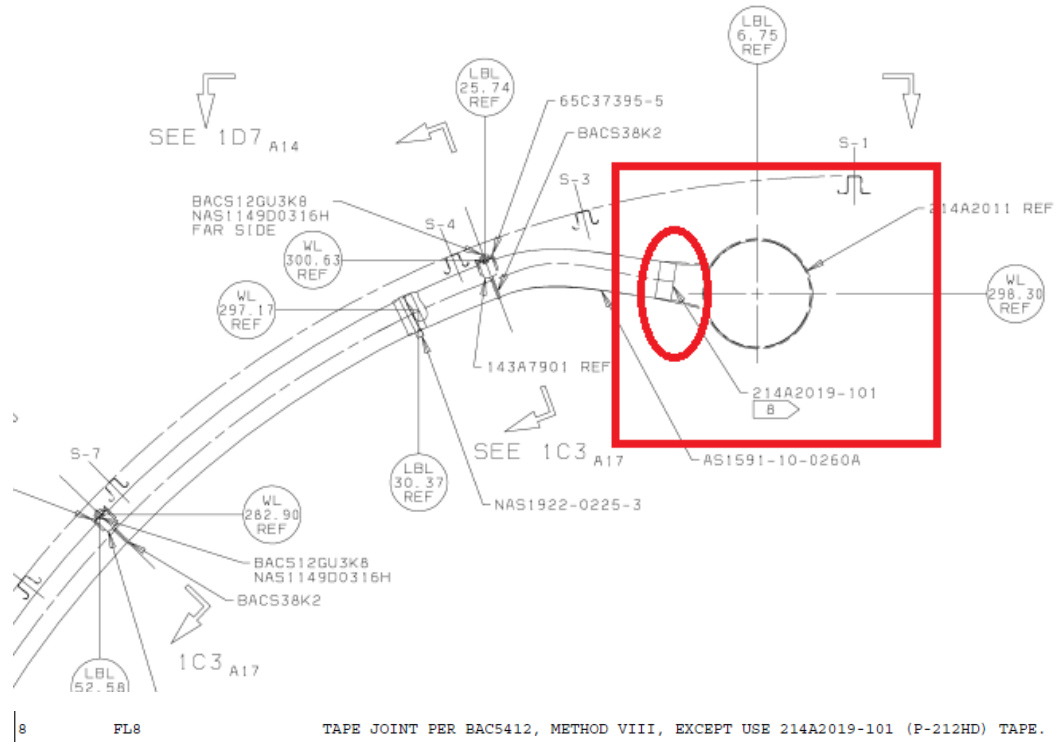
3, 从 214A2019-5 REV C 图纸看, 对应 214A2019-5 图 15, 如下图红框处, 连接方式是使用 BACS412 胶带的方法 8 来连接。对应的连接方法如 PSDS 中所描述的直接通过胶带缠绕 2-4 圈的方式来固定。
