HNAT 737 技术问题说明

提示单编号	撰写	校定	批准/日期
TIP737-2020-26-005	曾晶	张桃	羊全流/2020.4.24

标题 老龄面板导致的货仓火警失效

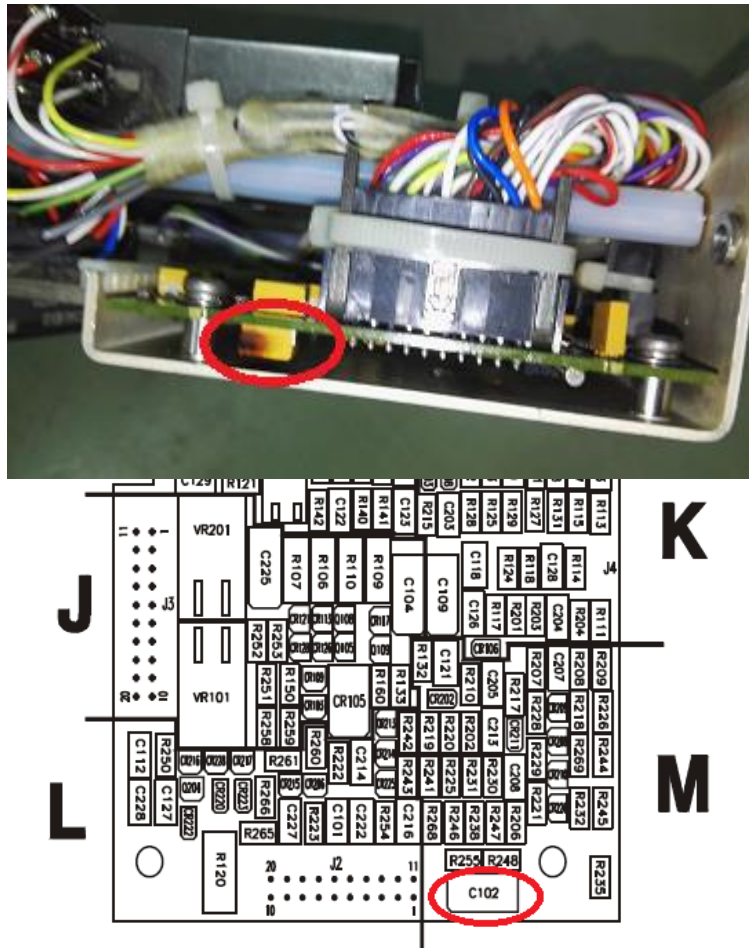
- 1, C102 电容被击穿，该电容正常值为 6.8Uf，测得新件的阻值为 1.8K，故障件测量在板阻值为 2.9 欧。

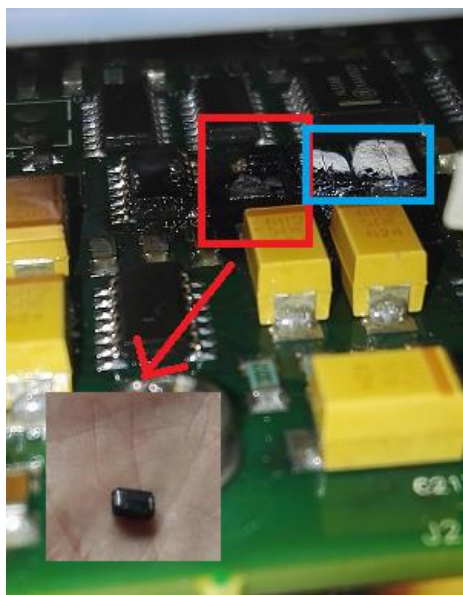
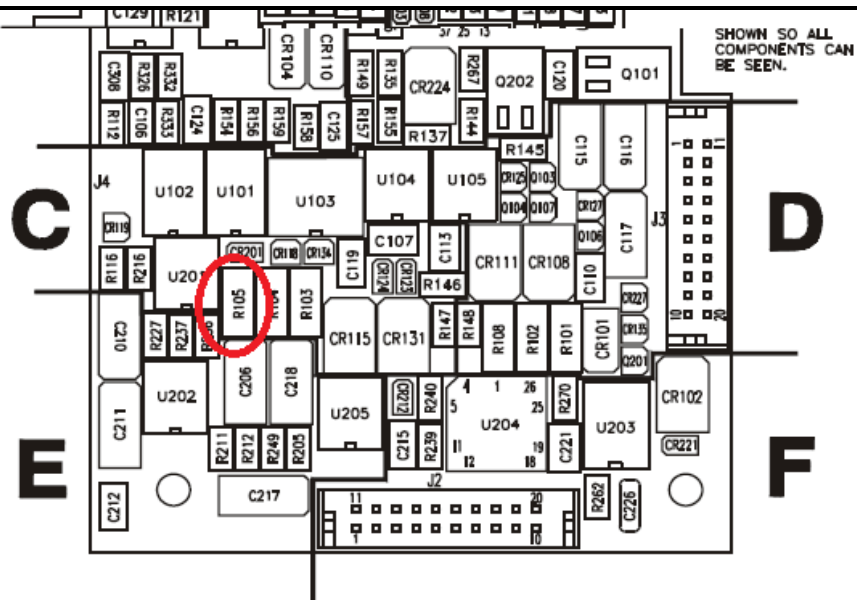
- 2, R105 电阻被熔断 (33 欧, 1W), 同时可见临近的 R104 和 R103 也被高温受损。

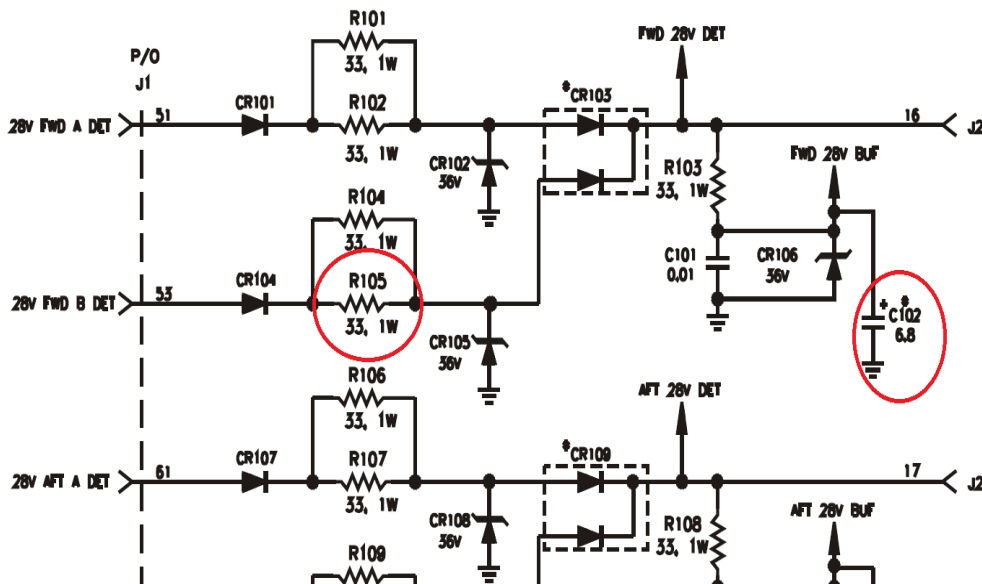
3, 从以下线路图可以得知, 首先 C102 电容故障击穿, 导致出现对地短路。而上游的电阻 R105 等电阻, 受电流流动发热做功。从而出现烧熔的情况。
