# HNAT 737 技术问题说明

提示单编号	撰写	整编	批准/日期
TIP737-2020-26-002	赵斌	符方洲	曾晶/2020.1.21

## 标题 货仓灭火瓶爆炸帽灯不亮的一类特殊原因

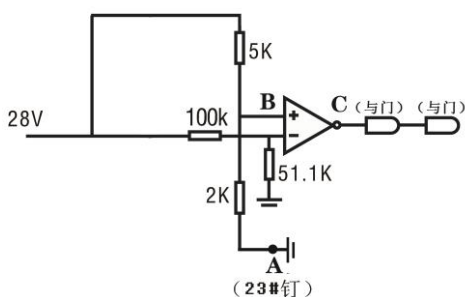
系统简化图

为了方便说明，结合部件 CMM 手册，我们对货舱火警控制面板内部的逻辑做了简化，来说明这个接地点是怎么起作用的，如图所示：

正常情况下放大器正端的电压大概在 8V 左右，而负端的电压大概在 9.5V 左右，负端电压高于正端电压；但当 A 端（GD807 23#）钉（接地点）断开的时候，破坏了放大器的电压采样电路，使得正端电压为 28V，正端电压一直高于负端电压，使得 C 点输出一直为 0，再加上放大器后面都是与门，导致后面输出一直为 0，最后表现出来的就是后爆炸帽灯不亮。所以说 A 处的接地点在设计上是为了保证电压比较器一直输出高电位，使爆炸帽指示灯仅受一号瓶爆炸帽的控制，从而完成单灭火瓶构型的爆炸帽测试。

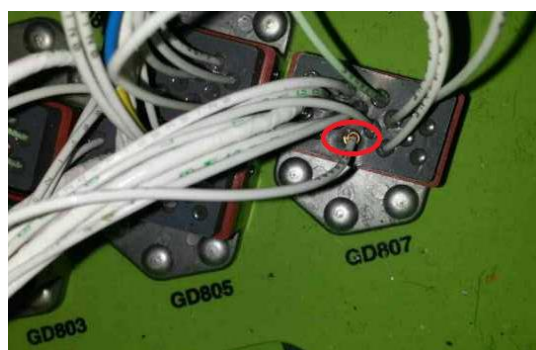
脱出的 GD807 接地点销钉

至此，这个故障得以排除，查询了我们的维护历史，这个地方从来没有接近和执行过维护，重装销钉后，检查接地点锁定良好，一个小问题，造成的大故障。

当然在波音手册未改版之前，建议工作者在排故时还是依据灭火瓶构型，若是单灭火瓶构型，需将此检查步骤考虑进去，以提高排故效率，少走弯路。
