HNAT 737 技术问题说明

提示单编号	撰写	校定	批准/日期
TIP737-2020-26-003	刘军	张桃	曾晶/2020.1.22

标题 货仓的假火警

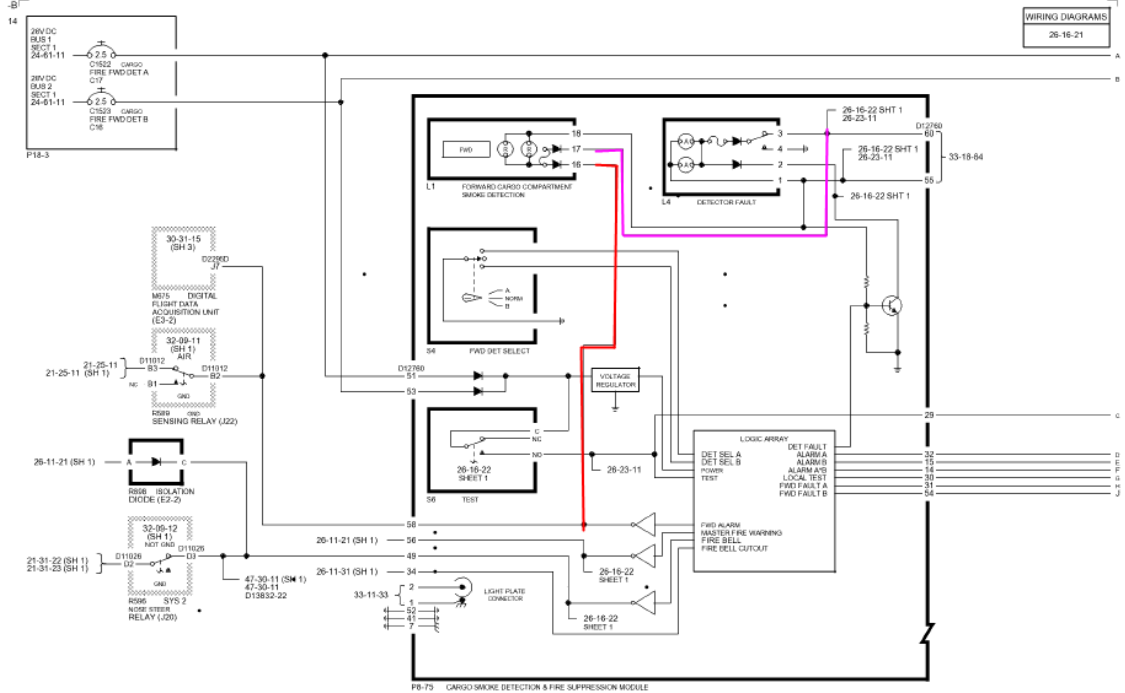
从系统原理线路图可以看出，货舱火警信号由面板发出，分为警灯/警铃/DFDAU（PC 卡）几路，如果是由货舱烟雾探测器发出的信号导致的火警（无论真假火警），则警灯、警铃、PC 卡记录应该同时出现，如下图中红线所标识；而火警灯灯头点亮还有一种原因，就是灯光处在测试模式，此时仅有灯光指示，无其他现象，如下图中紫线所标识。信号对应的具体触发方式都是低电位，即地信号，如果火警控制面板内部相应的线路对地短路的话，灯就会亮起。

此次火警事件的实际情况是，PC 卡译码数据可以证实后货舱火警警告信息持续存在，不过出现的时间与后货舱火警灯亮的时间并不同步，且灯开始亮时警铃也未响，不符合火警警告的正常逻辑，正常情况下应该警灯亮、警铃响、PC 记录同时出现，据此推断，一开始出现的后货舱火警信号仅仅是单纯的指示问题，系统并未真正产生真正的火警信号，能导致这一现象出现的最大可能部件是货舱火警控制面板。而在机组完成处置、货舱灭火瓶释放后，系统才给出稳定的货舱火警信号，分析其产生的原因，有以下两种可能性：

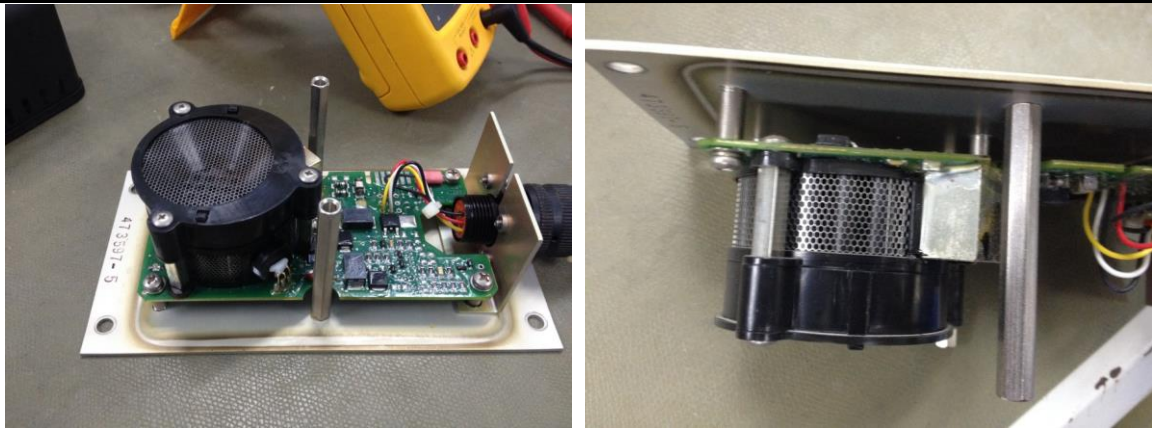
有三个烟雾探测器，在台架功能测试的时候出现间歇性内部维护灯不灭的情况，其余均测试通过。

维护 LED 灯间歇性不灭表示的意思为：

光敏二极管调节电压过高或过低（TP3）；风扇电路异常；处于测试模式。

手册中对于 TP3 有相关的调压设置，维护灯不灭的故障，存在探测器内部迷宫盒内部脏的可能，虽然当前目视检查未发现明显异常。其调节电压高于手册标准这一现象（当前测量值在 0.9-0.95 之间），通过反复测量稳定存在。但通过 TP3 电压的 CMM 标准（上表），可以看出其并未达到触发火警（单环路）警告的范围（1.09-1.23），测试台上火警灯的通断情况也验证了这一情况。

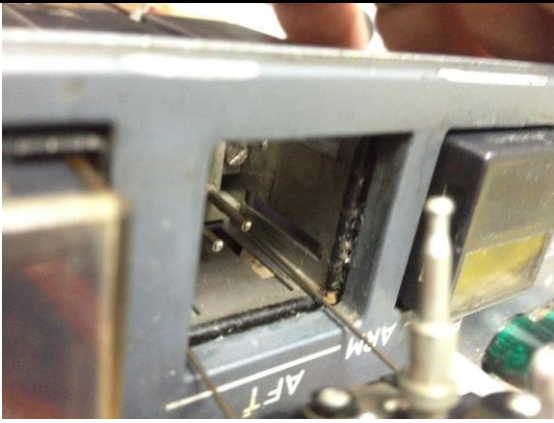
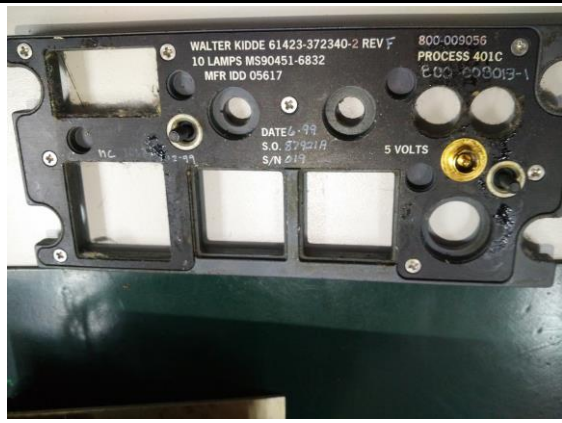
1) 面板表面未见异常，在人工按压 ARM 电门中发现后货舱 ARM 电门卡滞在 ARM 位。内部检查发现其电门侧面与 P8 板之间较脏，手触摸存在粘手感，灯光面板内侧有明显粘稠状污迹，见下图：

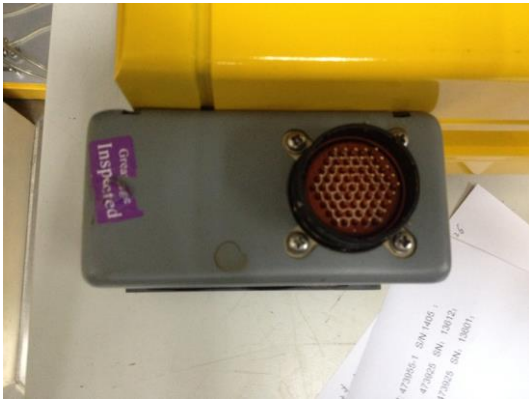
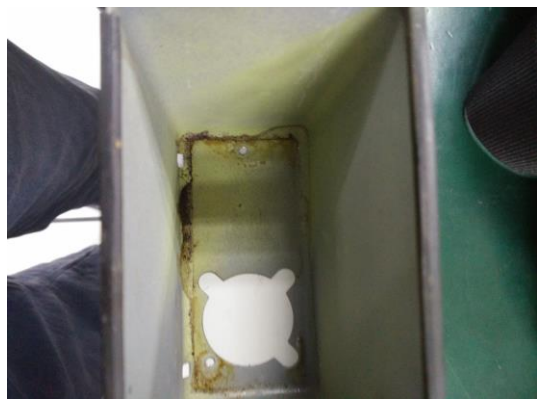
2) 火警指示面板底部内外侧均存有液体风干后的残留污渍，如下图：

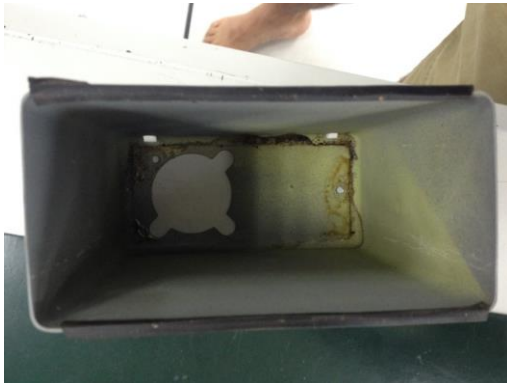
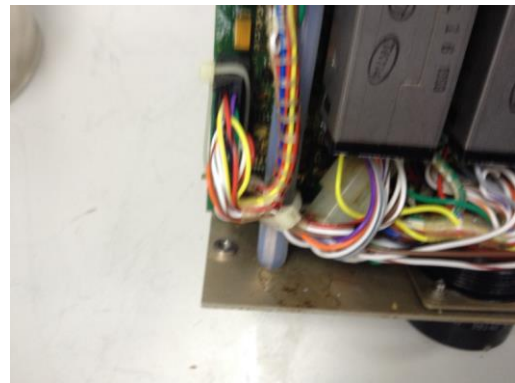
货舱火警指示面板外盖内部存有明显污染，如下图：
