HNAT 737 技术问题说明

提示单编号	撰写	校对	批准/日期
TIP737-2020-33-002	符方洲	赵斌	曾晶/2020.5.8

标题 T40 接线片烧蚀导致的中央操纵台背景灯不亮

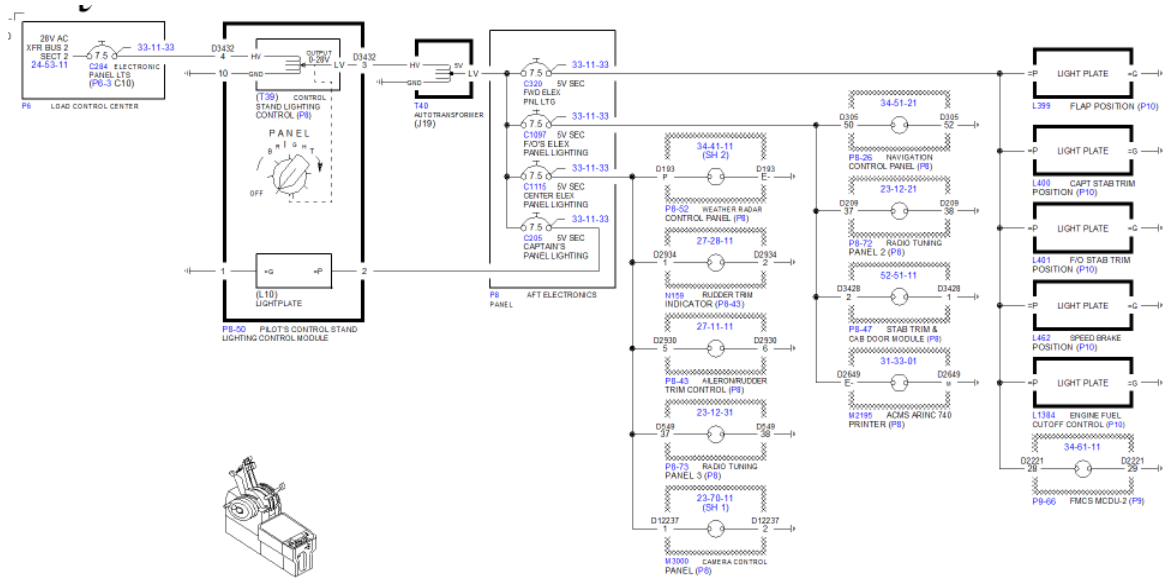
P8-50 面板灯光控制旋钮调节 28V 交流电，输出 0-28V 电压，经过 T40 变压器将电压降低为 5V 为下游面板灯光供电，实现照明和灯光明暗调节。

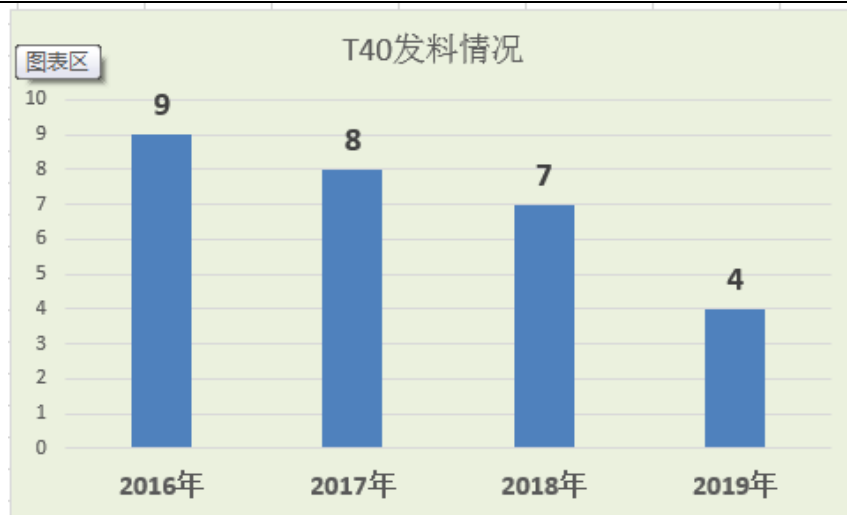
通过 T40 的发料记录可以看出，每年都会会有几起故障，且故障数据较平均，到 2019 年有所下降。
