# HNAT 737 技术问题说明

提示单编号	撰写	校对	批准/日期
TIP737-2020-27-016	赵斌	曾晶	羊全流/2020.5.07

## 标题 两起混合器导致的扰流板升起不足

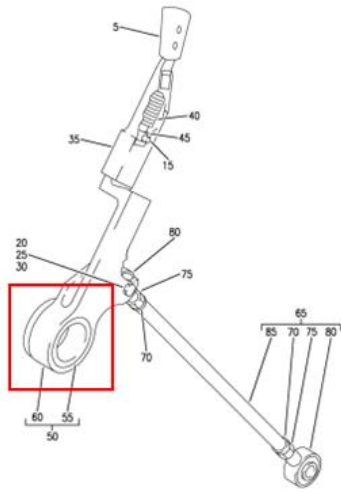
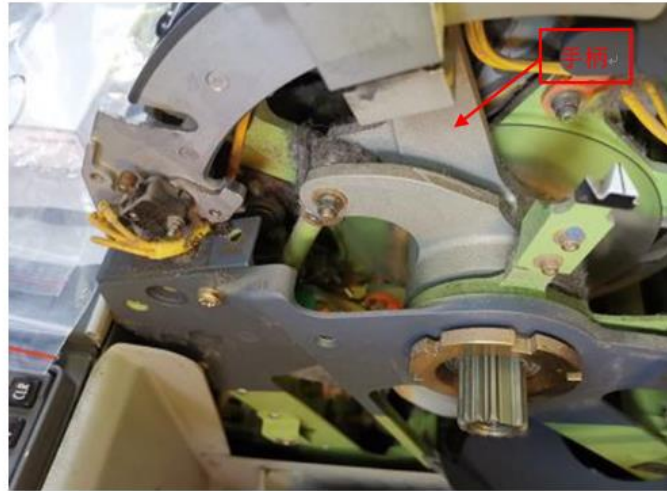
### (1) 减速板手柄故障

减速板手柄的问题主要是操作卡滞，由于长时间运行后，机构内容易堆积灰尘，出现操纵力偏大，针对该问题可以参考 AMM 对手柄机构进行润滑，并测试手柄力是否满足手册要求。

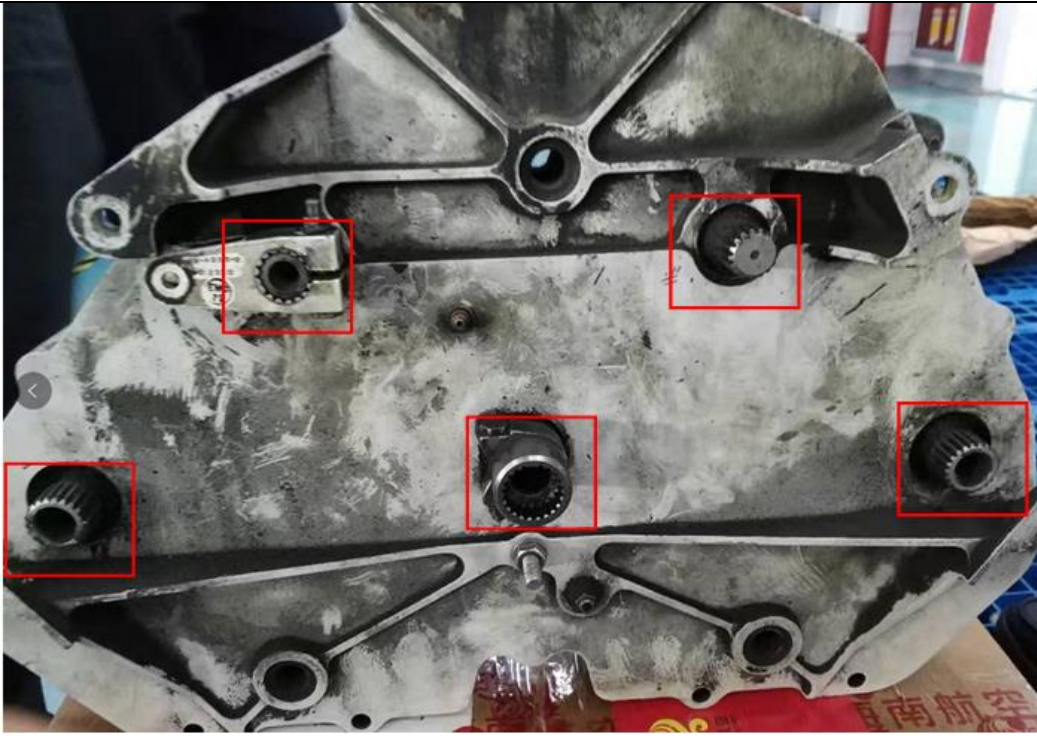
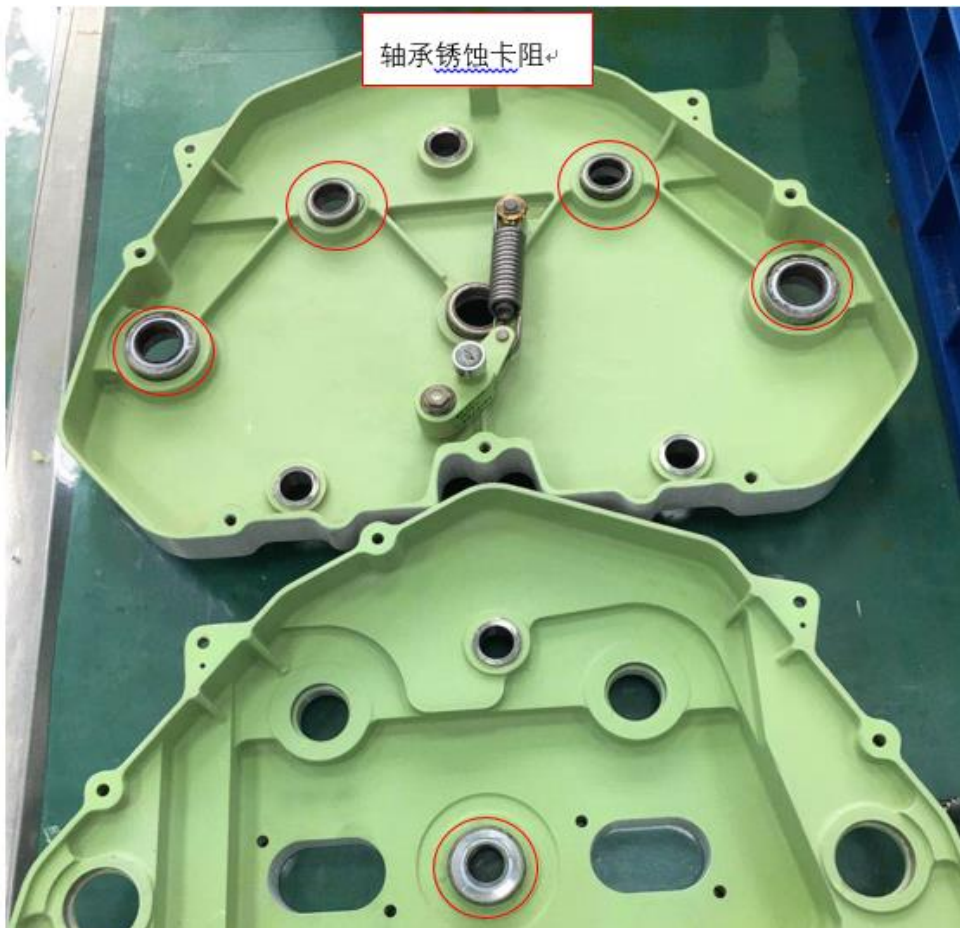
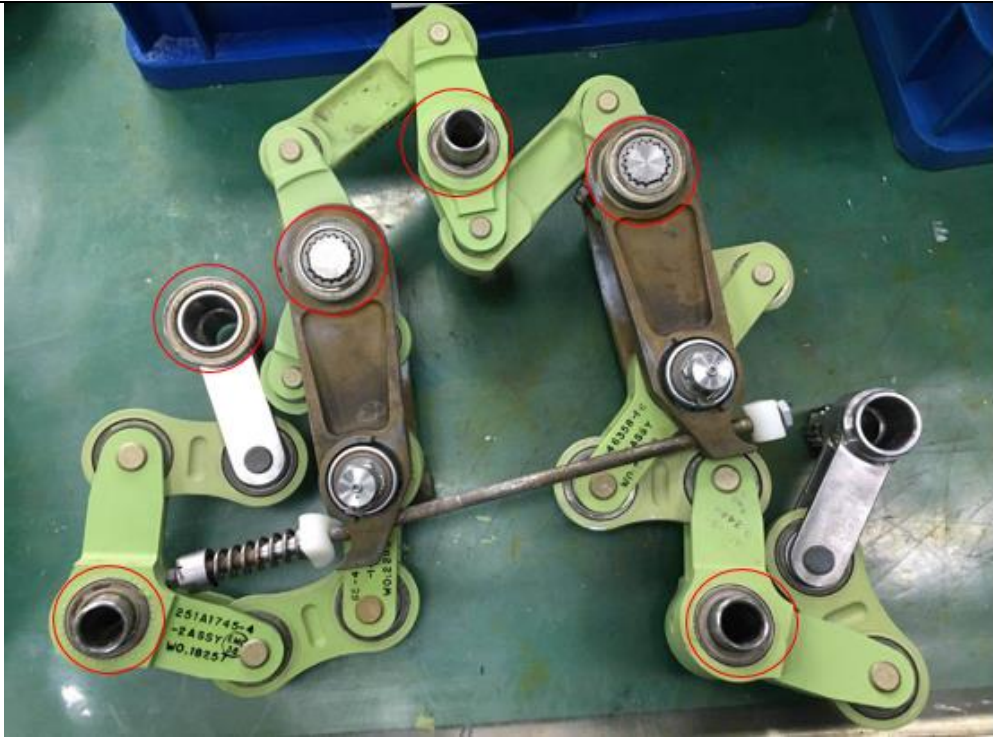
混合器拆解图示：

3) 从两个部件的送修情况来看，比例变换器的报告显示输出扇形盘转动卡滞，检查内部轴承锈蚀。混合器拆下原因为操纵力大或扰流板无法放下，分解后检查均发现轴承锈蚀。以下为修理厂家分解图：

3) 航线运行时针对混合器和比例变换器卡滞的问题，主要通过润滑来短期内解决操纵力大和卡滞的问题，最终还需更换部件才能修复正常。

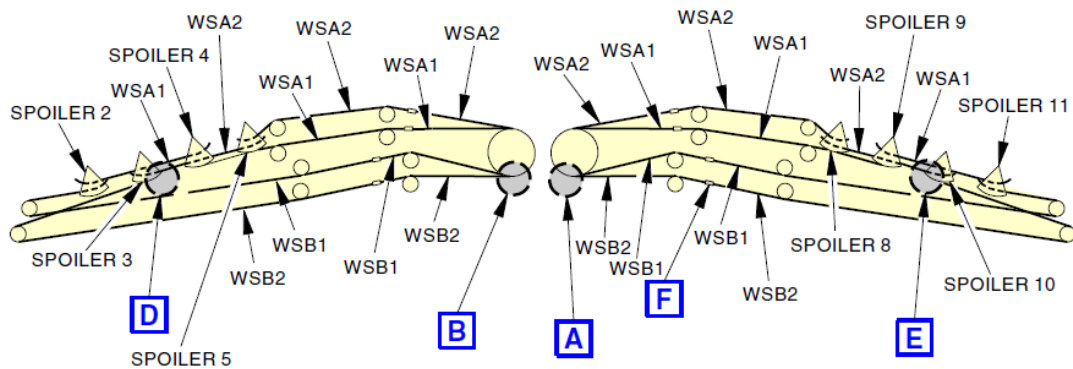
### (3) 环路钢索，扇形盘或滚轮问题

扰流板机身和大翼控制环路钢索张力不足会导致机构作动有空行程，导致扰流板升起不到位，若结合机组反映操作力大的情况，则问题可能集中在大翼控制环路输出扇形盘或滚轮，由于最外侧滚轮受力较大，容易出现卡滞的情况，一般通过更换最外侧滚轮可恢复正常。
