HNAT 737 技术问题说明

提示单编号	撰写	校对	批准/日期
TIP737-2020-72-002	张桃	符方洲	曾晶/2020.05.07

标题 发动机风扇包皮导向支架断裂

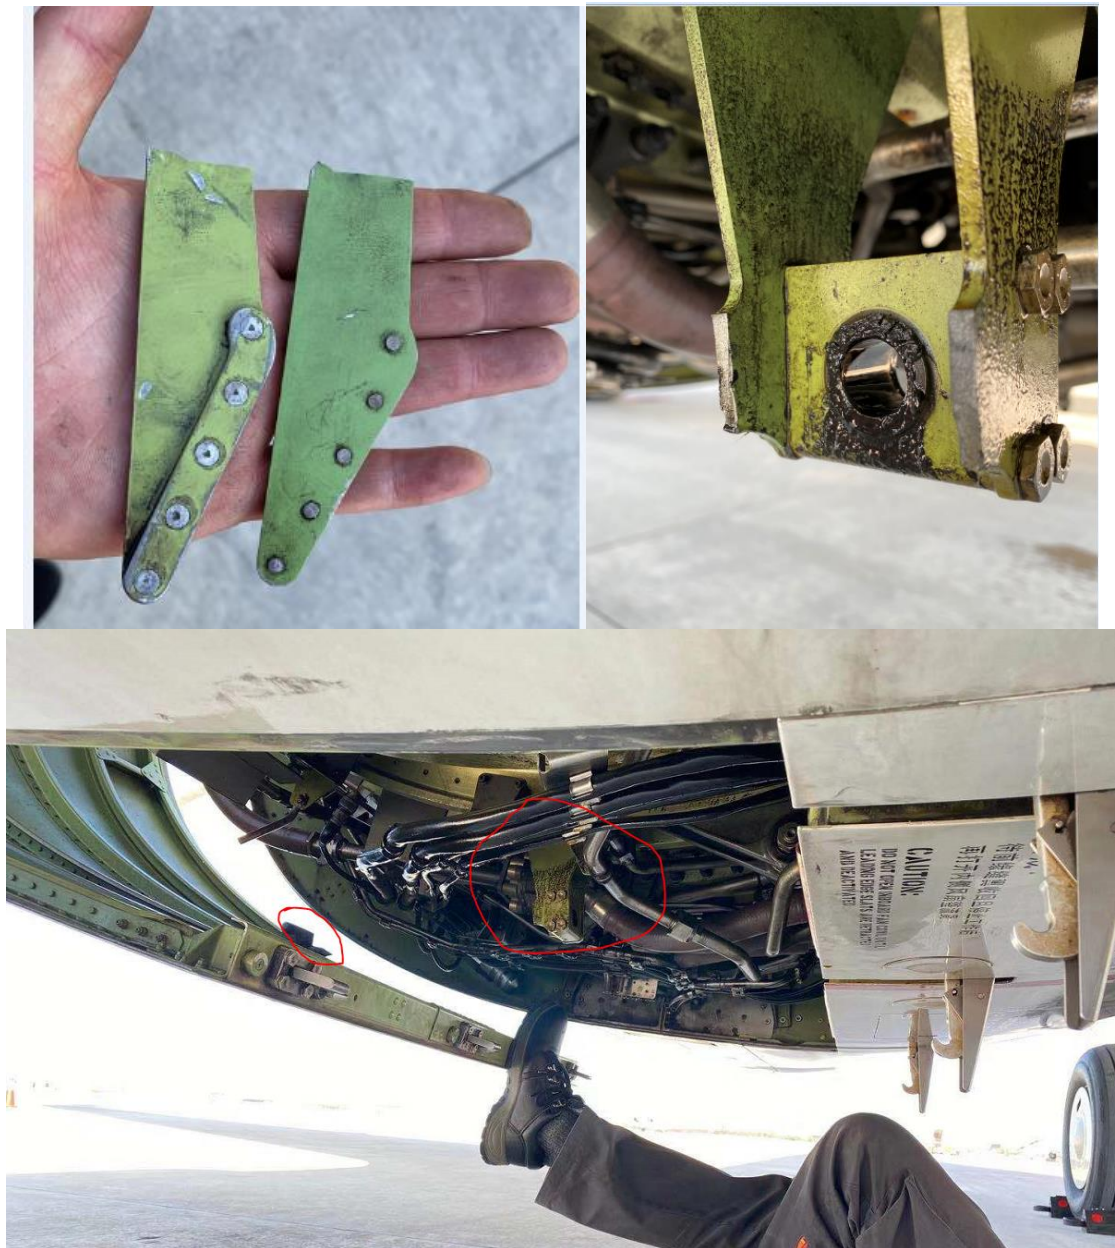
737 机型偶尔有在开风扇包皮时，发现有金属片掉落，如下图，实际为风扇包皮导向轨道断裂。

波音在 SL-737-71-062 中提到，早期的飞机该导轨使用铝制材料，在运行中发生了较多的断裂问题。因此在线号 2600 之后的飞机上使用钛合金材质（-90 件号）以解决该问题。从实际的使用情况看，-90 的依旧有断裂的情况发生，主要原因在于关闭风扇包皮时反复出现碰撞所导致的。

在日常工作中，涉及开关包皮的工作时，需注意检查此导向导轨是否有损伤，如有损伤，SL 中提供了处理建议，可以依据 SL 继续保留使用一段时间。

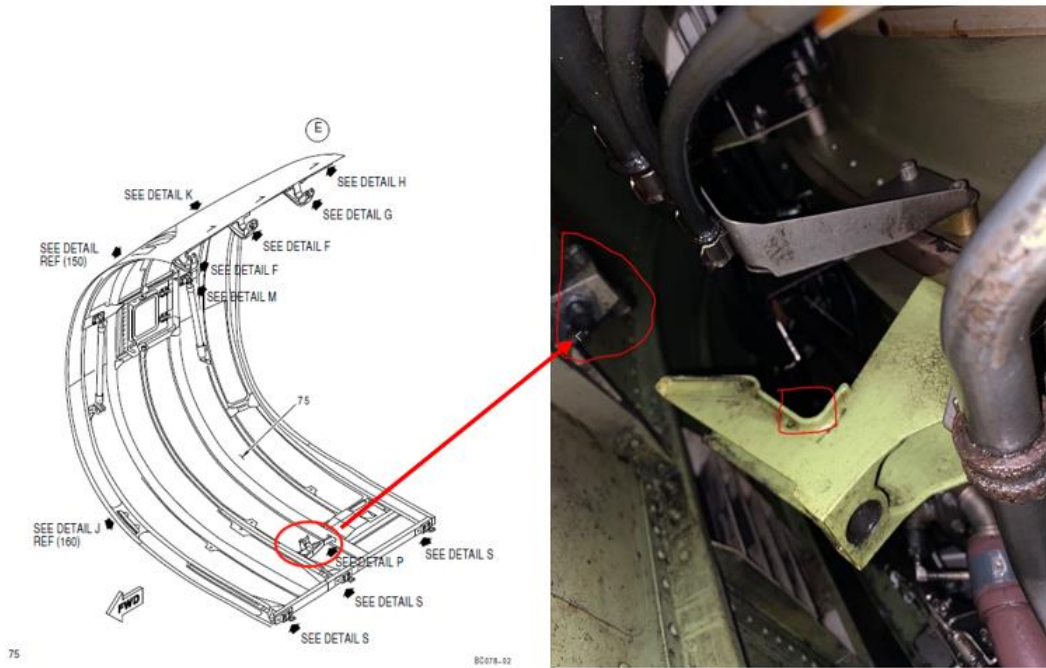
此包皮导向支架安装在发动机机匣下方，关闭风扇包皮时，起到导向和定位的作用，右侧风扇包皮内的机构和导向机构装配到一起，确保风扇包皮安装到位。

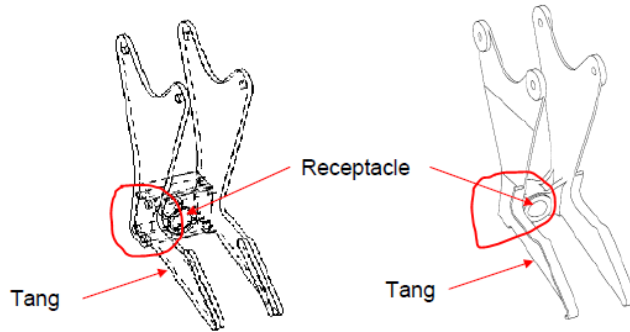
- The -83 is made from several flat aluminum pieces attached together. The -11/-90 is a single-piece forging with compound curves
- Note differences in the receptacle (center part). On the -83 this is a square piece, where on the -11/-90 this is a compound ribbed area.
- The -83 is aluminum. The -11/-90 is titanium.
