HNAT 737 技术问题说明

提示单编号	撰写	校对	批准/日期
TIP737-2020-28-003	符方洲	赵斌	曾晶/2020.5.8

标题 油箱盖板封严脱出的处理

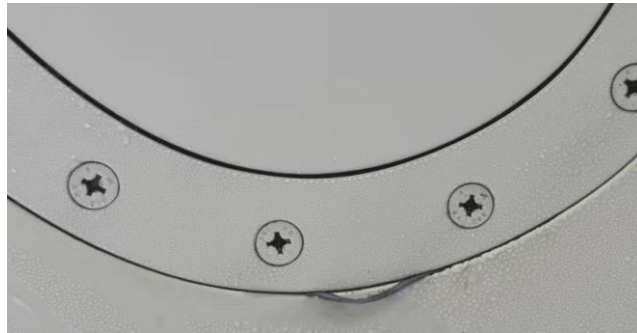
机队中偶尔有反应油箱盖板封严有脱出，无漏油的情况。针对此类情况，实际脱出的是金属封严，主要起防止潮气入侵的作用，不起密封作用，可以剪掉后放行。由于手册内缺乏明确文件支持，特补充厂家的相关说明。

The protruding material appears to be the silicon edge of a fuel access door gasket. Boeing confirms that other operators have reported protruding gaskets in the past. The silicon edging acts as a moisture barrier keeping moisture out of the fuel tank and the fuel tank access panel nut domes. This silicon strip does affect the operational characteristics of the mesh gasket. An improperly seated gasket or one with the silicon removed could allow moisture access between the clamp ring, the wing skin, and the door. This moisture could cause cracks in the fuel access door nut domes. For this reason, Boeing does not recommend Hainan Airlines (HNA) to trim off the protruding material of fuel access door gaskets. However, Boeing finds it acceptable, when gasket replacement is not feasible, to clip back the protruding material and defer the gasket replacement provided the following requirements are met:

- There is no fuel leak
- Ensure to not pull additional material away from the gasket
- Retorque all fasteners common to the affected access panel per AMM
- Replace the gasket at the next available maintenance opportunity.

-
- 1.无燃油泄漏；
 - 2.确保没从封圈上拉出其他材料；
 - 3.依据 AMM 重新磅紧受影响盖板的紧固件；
 - 4 在下一个维修时机更换此封圈。

油箱盖板的金属封严脱出，在不漏油的情况下，可进行修整后放行。但是由于存在持续的潮气入侵风险，将可能导致盖板安装头处因结冰裂纹的风险，当日航必须完成处理。
