HNAT 737 技术问题说明

提示单编号	撰写	校对	批准/日期
TIP737-2020-73-005	赵斌	符方洲	曾晶/2020.7.1

标题 关于 7B 发动机喷火的案例

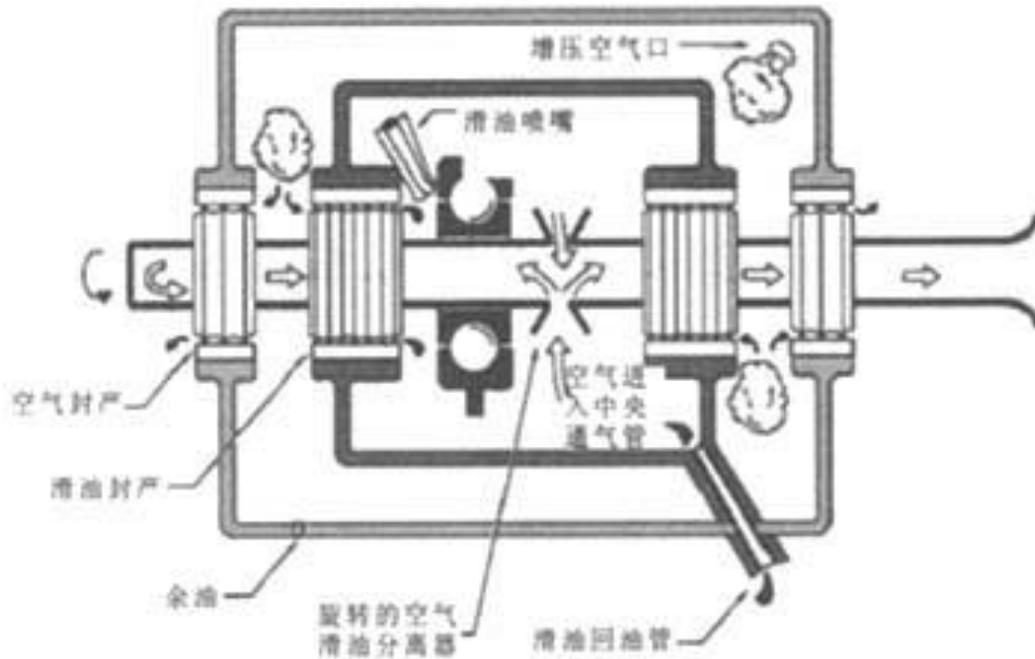
动机滑油压力上升比增压器空气压力上升要快得多。通过篦齿封严渗漏出来的滑油量会明显增加。这样后收油池余油管排入到尾喷管的滑油量增加，这样也会造成滑油在尾喷管中聚集。我司所使用的飞马二号的闪点是260℃。当发动机尾喷口的温度达到该温度时，就可能点燃滑油。

型号:	美孚飞马2号航空润滑油	品牌:	美孚	粘度等级:	130
闪点:	260 (°C)	40°C运动粘度:	25.4 (cSt)		
倾点:	"-54 (°C)"	比重:	1.004

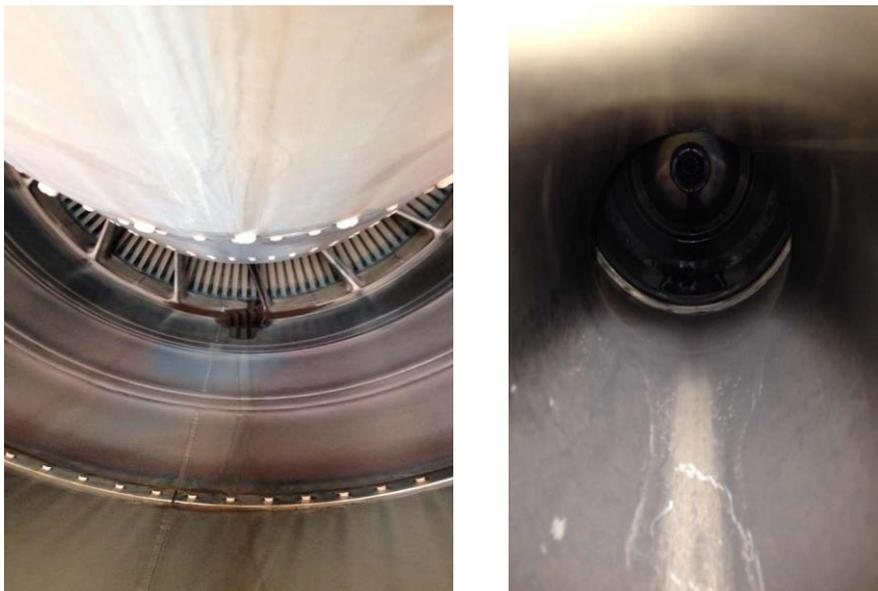
从 PC 卡译码可知，该发在第三阶段出现了长达 7 分半钟的低转速转动情况，从系统原理可知，这将导致滑油经中央通气管不断排出并积存，从后续的检查结果看，在排故人员到达时，该处依然有积油，而后续试车后的检查中则没有发现积油的情况。

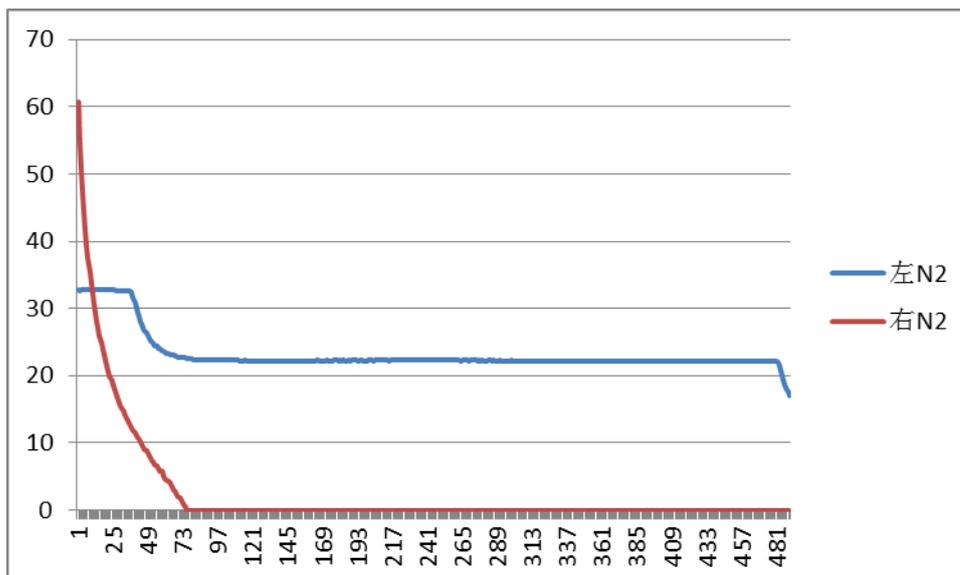
次的发动机喷火，经厂家分析和检查结果来看，飞机是没有故障的。而是由于发动机在低转速情况下长时间运转，导致油气分离器能力降低和空气封严不好，使滑油排至尾喷处集聚，当机组前推油门时，尾喷处温度上升到滑油闪点导致滑油被引燃喷火。附图为双发关车后的曲线图，能表现出左发第二次启动不成功后，启动机一直处于运转状态，直到 7 分半后关闭后转速下降的

过程。其中的左发曲线拐点为开双组件后导致的转速下降。判断左发动机电门一直未关闭。

- Carry out AMM TASK 71-00-00-800-803-F00, Inspection after an Engine Fire.
- Review the engine oil consumption history, if there are high, conduct FIM TASK 79-05-00-810-801-F00, Engine Oil Consumption is High (Oil Quantity Decreases at a Quick Rate) - Fault Isolation
 - Check MCDs, and make sure they are clean.
