HNAT 737 技术问题说明

提示单编号	撰写	校对	批准/日期
TIP737-2020-32-013	符方洲	张桃	曾晶/2020.7.20

标题 关于前起落架轮轴锈蚀的分析

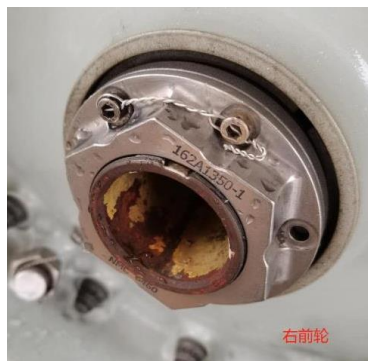
如下图所示，可见有明显的铁基锈蚀的情况。结合前轮材料分析，发生腐蚀的部位应该为前起轮轴的基体材料。前起轮轴的基体为4340M钢(300M钢)，又叫40CrNi2Si2MoVA，应用最广泛和声誉最好的起落架用钢。它的力学性能具有强度高、横向塑性高、断裂韧性高、疲劳性能优良及抗腐蚀性能好等优点。但如果基体材料与空气间有长期的直接接触，在此期间基体材料会与空气中的酸性污染物、金属粉尘、水等物质发生电化学反应，最终还是会引起锈蚀。

经 SR 询问波音，波音给出了另一种可能的解释：前起机轮轴承可能发生了过热的故障。这些热量传导到了前起轮轴的内部，造成漆层变色（类似上图中的橘色，黄色），温度足够时，漆层会从轮轴上脱落，镀层也可能熔化。一旦镀层熔化并扩散到合金钢里，会造成此前起轮轴的强度和疲劳容限下降。因此，波音建议对此前起轮轴返厂进行翻修。因为漆层的脱落和镀层的熔化，前起轮轴的防腐能力大幅下降，也会发生锈蚀的情况。

从腐蚀表象看，很明确的是该轮轴已经伤及了基体材料，在外部环境的影响下产生了腐蚀，钢部件锈蚀处的截面面积会变化，局部区域会形成锈坑，引起应力集中，最终造成部件强度和疲劳损伤容限下降。当前去除了表层腐蚀和补漆，并不能解决根本的问题。在和波音的沟通中，厂家也明确的建议，尽快将该起落架返厂检测和处置。该起落架已安排拆下，并返厂进行调查。

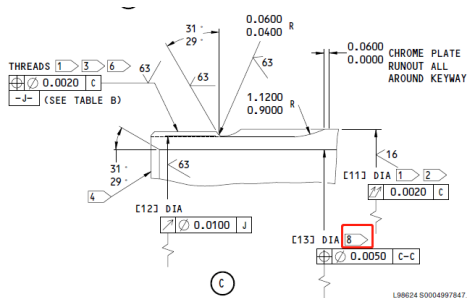
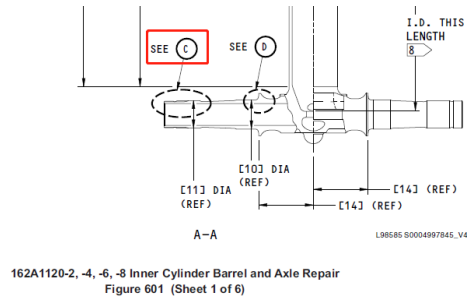
162A1120-2, -4, -6, -8 Inner Cylinder Barrel and Axle Repair Figure 601 (Sheet 1 of 6)

对轮轴内孔,防腐措施要参照旗标 8,先在轮轴内表面涂上一层镉钛或锌镍合金层,然后涂上两层漆和一层防腐剂。

8 CADMIUM-TITANIUM PLATE (F-15.01)
OR ZINC-NICKEL PLATE (F-15.50),
0.0005-0.0019 THICK. PLATING
THROW-IN IS NECESSARY IN THE
HOLE FOR THE LUBE FITTING. APPLY
BMS 10-79, TYPE 3 PRIMER
(F-19.66) AND MIL-C-11796,
CLASS 1 CORROSION PREVENTIVE
COMPOUND (F-19.03) OR BMS 3-26,
TYPE 2 CORROSION INHIBITING
COMPOUND (F-19.731) (PREFERRED)

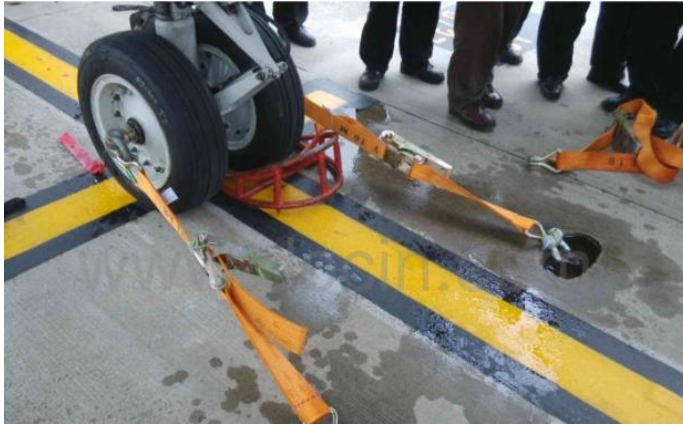
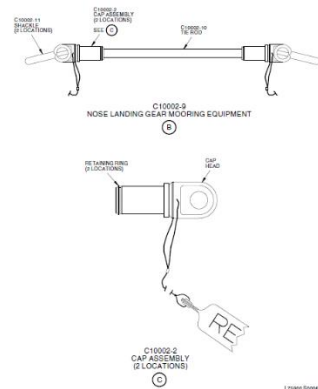
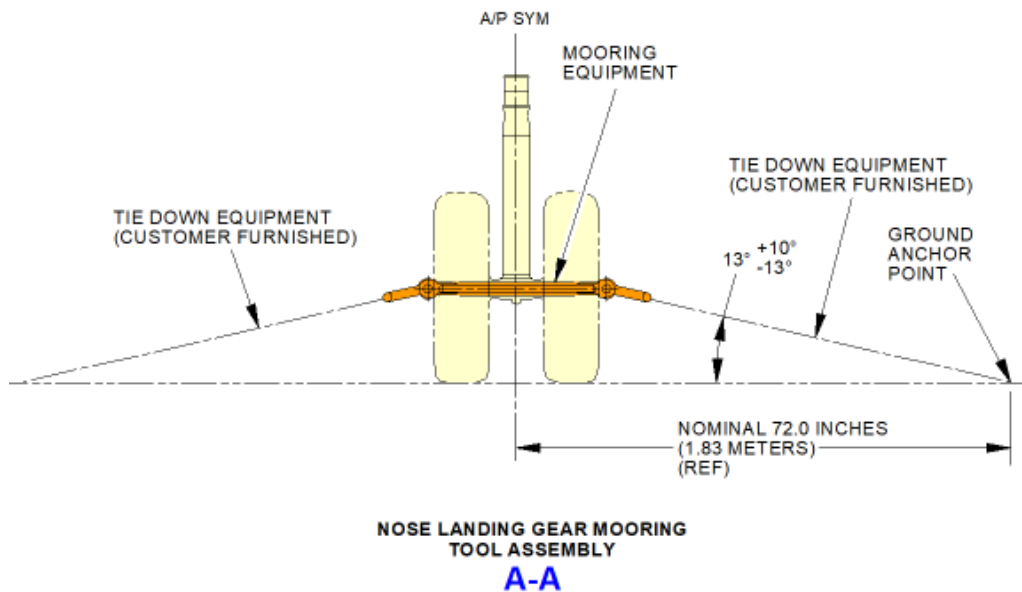
另外就是强风天气执行前起系留作业时会用到工具 C10002-9。为一根穿过轮轴内孔的棍状工具，然后两端系上带子来进行系留。从设计的数据上来看，该工具与前轮轴内孔表面之间有 0.005 - 0.030 英寸的间隙，间隙较小，可能会产生磕碰。如果漆层质量不过关，加上这个工具在安装时不注意，磕碰了轮轴内表面，就可能会造成漆层与镀层一起破坏，最终造成锈蚀。

经查该机在停机坪期间未执行系留工作，通过 AMICOS 查询，也未查到该机在 2017 年后运行中系留的工作记录。结合机队普查的情况和多年的实际运行经验，分析认为轻微的磕碰不太可能造成前起轮轴的锈蚀。这种可能性主要还是基于翻修质量差的前提下。

从普查情况看，认为该起落架在装机 3 年不到的时间出现镀层和漆层损伤，进而导致腐蚀，怀疑修理质量存在相关性。机队整体状态在当前工程措施下是可控的。从预防性出发，在航后区域检查中，加强对掉漆的检查关注点，同时对使用系留工具可能产生的漆层磨损，加以提示。

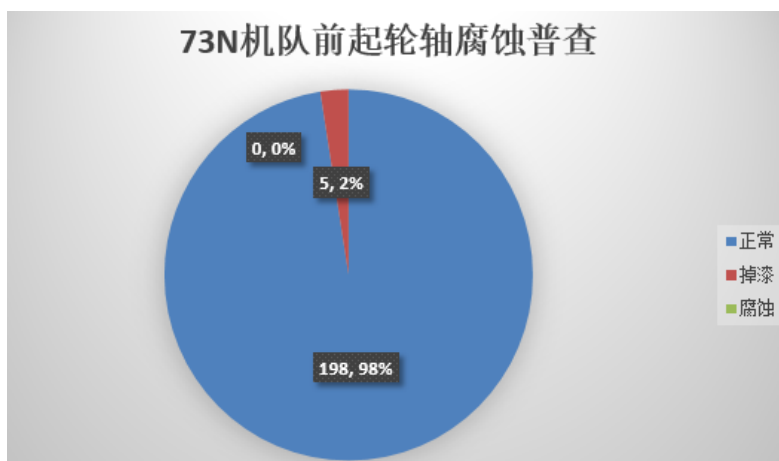
1) 对 737NG 机队前轮轴进行了普查，共完成普查 203 架，其中 5 架发现掉漆，已完成补漆或办

理保留；除了本例中的飞机，没有发现其他发生锈蚀的飞机。

从普查结果来看，大部分飞机的前轮轴漆层正常。机队整体风险可控。

73N-32-085-00 详细检查前起落架轮轴 间隔 1095CA

73N-32-090-00 拆下前起落架组件作大修 间隔 3650CA 或 18000CY
