HNAT 737 技术问题说明

提示单编号	撰写	校对	批准/日期
TIP737-2020-78-003	佚名	符方洲	曾晶/2020.7.21

标题 反推 LVDT 导致的控制灯亮

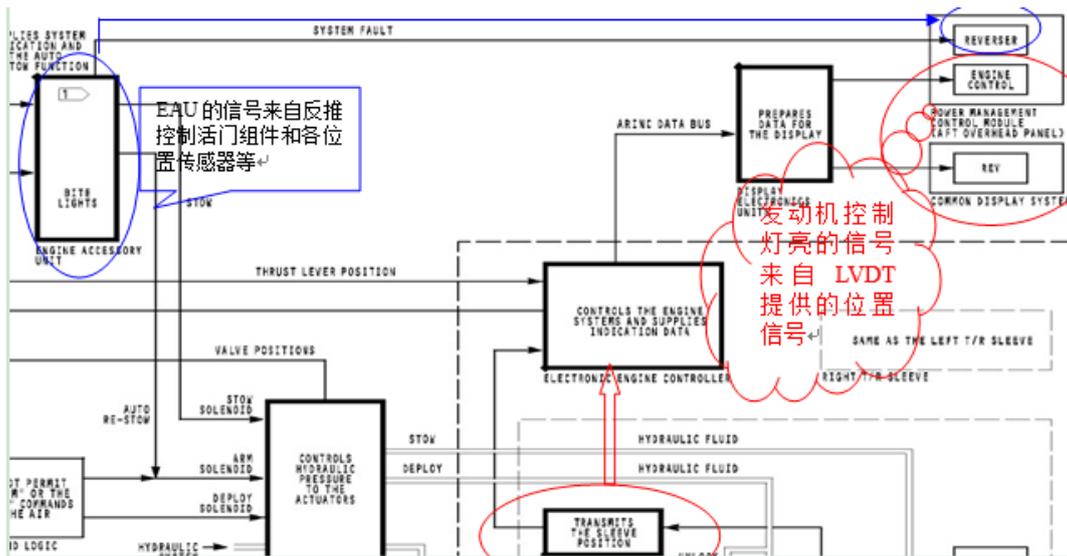
LVDT 是由反推上锁作动器的反馈控制杆提供信号的带有特殊电枢的双通道传感器，在反推收放过程，反馈控制杆移动 LVDT 的电枢，使得 LVDT 给 EEC 提供位置信号。当下面情况中有两种任意组合的情况发生，EEC 就探测到一个不可放行的故障，点亮发动机控制灯：1. 左滑套的位置信号超限。2. 右滑套的位置信号超限。3. 左滑套的位置信号与指令信号不一致。4. 右滑套的位置信号与指令信号不一致。

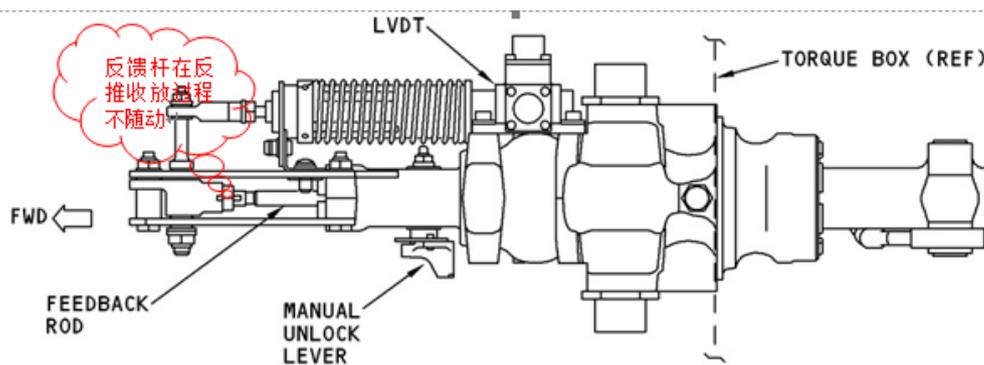
Signal Is Out Of Range 信息，根据 FIM78-36 量线隔离了 EEC 到 LVDT 之间的线路的故障，以及 LVDT 的感应线圈阻值满足手册要求。在收放反推过程发现 REV 信息实现的功能正常，反推收放正常。根据系统的原理图，可以发现 P5 顶板的反推灯的信号直接由 EAU 来提供，而 LVDT 提供的位置信号，并不影响反推的机械操作。这样说明针对该故障信息，直接锁反推放行的不可实现，因为当 LVDT 一直处在失效模式，EEC 得不到反推的位置反馈，仅仅凭借锁反推这个动作并不能使得 EEC 获得信号，即不能导致发动机控制灯熄灭。同时在收放反推的过程中，发现上锁作动器的反馈杆不随动，造成未给 LVDT 提供反推的位置信号，说明上锁作动器的反馈机构已经损坏。

注：在安装反推上锁作动器时要求不得旋转作动器的杆端，这样会导致内部的反馈机构的损坏。

在确认该故障时由于上锁作动器的反馈杆故障，同时引起了 LVDT 的位置信号超限，更换 LVDT 和上锁作动器后故障排除。

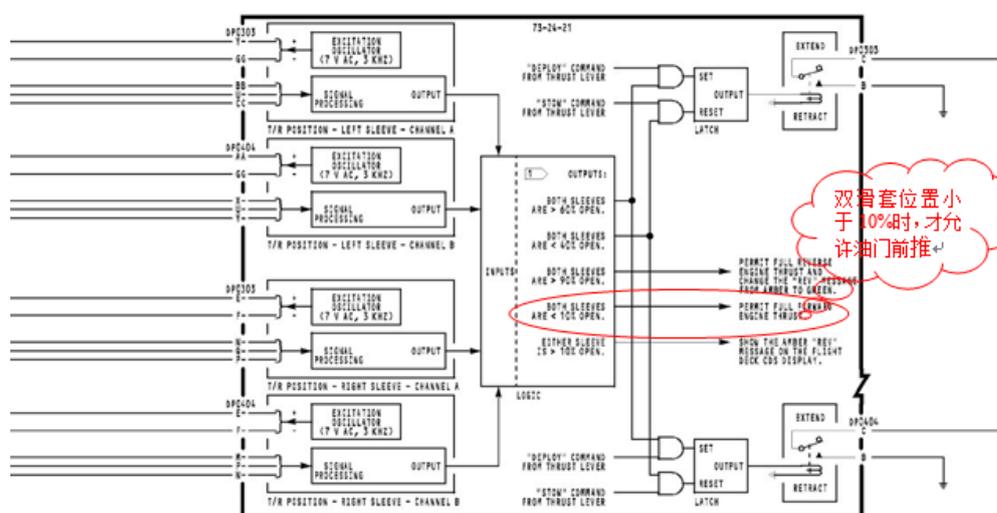
需注意在针对 LVDT 进行调节时，必须严格按照 AMM 78-36-02 进行调节，同时必须注意 CDS 上的 REV 信息，如 EEC 感受到反推在放出位置，即得到的任意一发反推位置信号大于 10%，发动机的前推油门将被抑制，且 REV 信息将出现。下图是 EEC 的内部逻辑

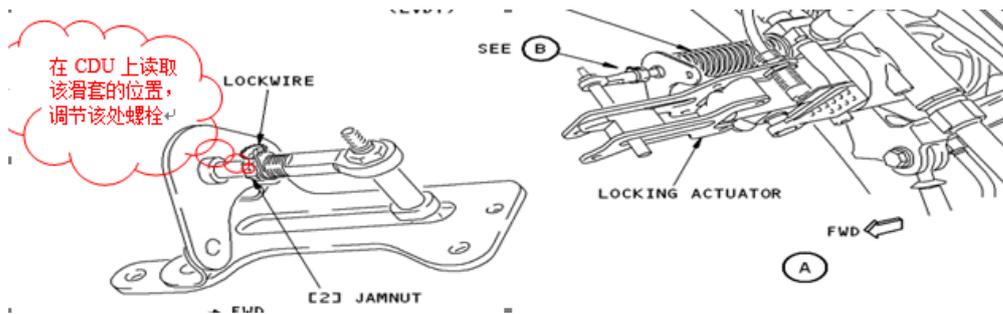
该类故障可能是因为上锁作动器的反馈杆失效触发的，在收放过程中导致 LVDT 无法感受到正确的位置信号，从而导致发动机控制灯亮。通过操作反推，检查收放过程中反推反馈杆是否随动来判断作动器是否损坏。通过 FIM78-36 的量线可以判断 LVDT 的感应线圈阻值和 LVDT 到 EEC 之间的线路是否正常。如正常，可以考虑参考 AMM 78-36-02-820-801-F00 针对反推在收上时 LVDT 提供的信号进行调节，如调节成功，在固定好 LVDT 的输入杆位置后，可放行飞机，同时锁上该发反推。

如调节无效，说明该 LVDT 本身也已失效，需严格按照 FIM78-36 确认 LVDT 的感应线圈阻值以及相关线路，可以参考 AMM 73-36-02 可以将另外一边滑套的 LVDT 拆下，装到损坏的 LVDT 处验证是否可以读到位置信号，如有位置信号，航材到料后更换该滑套的 LVDT 后，锁反推放行飞机，这样能减少更换锁作动器的所需的较长的离场时间。

此类故障中，LVDT 失效的原因是由于上锁作动器的反馈杆不随动而引发的，所以在调节好 LVDT 的位置信号（小于 10%）并确保 REV 信息未出现后，需将上锁作动器的反馈杆和 LVDT 的输入杆固定无法作动，并将该发反推锁住放行，避免由于反馈杆的不正常作动引发了 LVDT 信号的突变，再次造成发动机控制灯亮或在前推油门被抑制的现象。
