HNAT 737 技术问题说明

提示单编号	撰写	校对	批准/日期
TIP737-2020-27-005	曾晶	符方洲	羊全流/2020.7.24

标题 后缘襟翼随动推杆机构连接边断裂

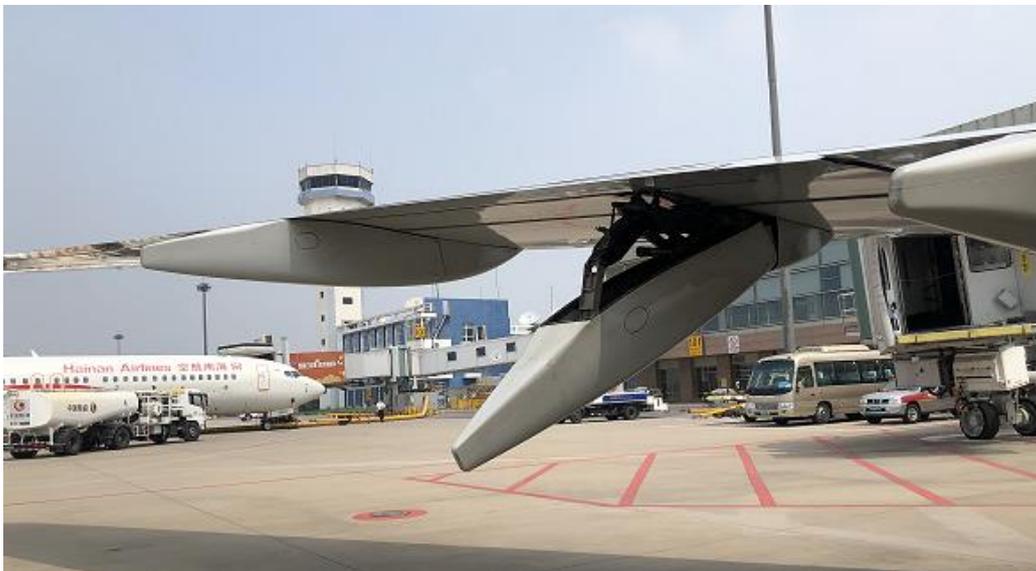
2020 年有飞机(FH: 32214 CY: 16399)2 号后缘襟翼船型整流罩连接机构基体薄边断裂, 导致在船型整流罩存在下坠。这类故障机队中在 2018 年出现过一例。国内 N 航也有过报告, 全球范围波音曾收到过 8 起案例。分析认为在设计上是存在一定的缺陷的, 将进一步和厂家沟通, 推动改进。

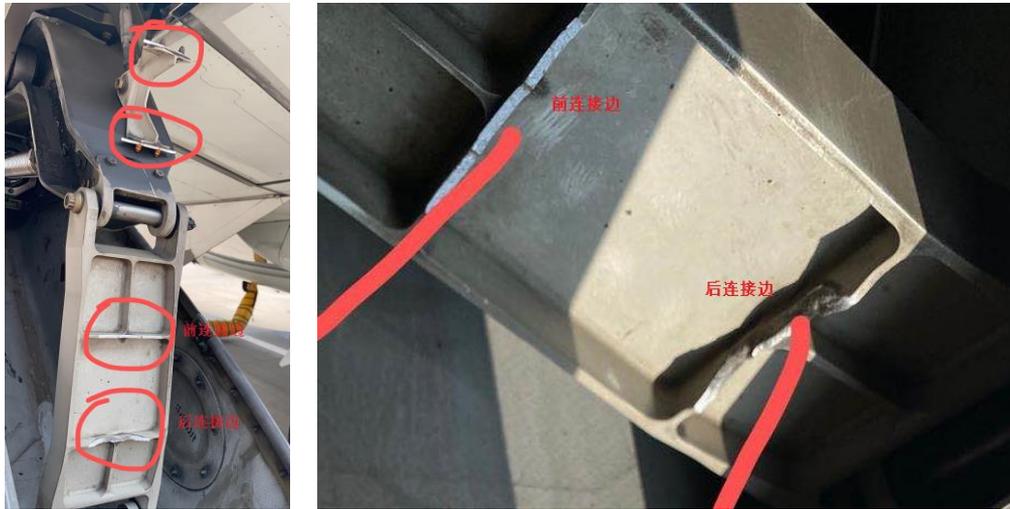
从断裂位置可以看出, 有以下特征

1, A 型连接角片的两个断口有所不同, 前连接边断裂发生在海洛克螺钉开口处, 后连接边断裂是海洛克开口下部基体部分的;

2, 后连接边断口已经呈现出发黑的迹象, 表明出现裂纹的时间已经较长, 而前连接边断口干净较亮, 表明是在短时间内拉断的。

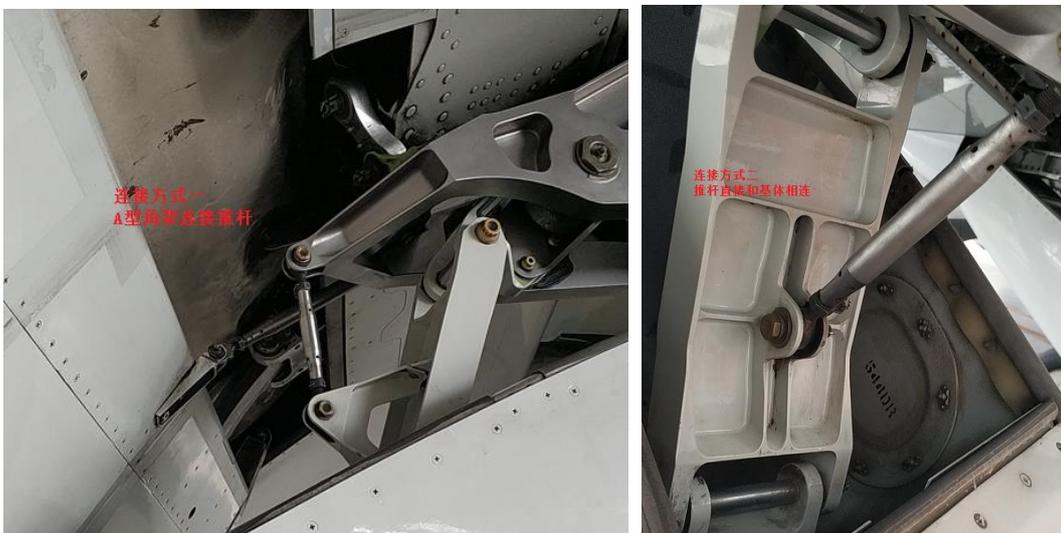
1, 73N 飞机船型整流罩的连接构型有两种, 如下图所示, 一种是此次断裂中发现的 A 型角片连接推杆的构型, 仅在 2 号和 7 号船型整流罩采用。另一种为推杆直接和连接机构组件基体相连的构型, 在其他 6 个船型整流罩的位置采用。

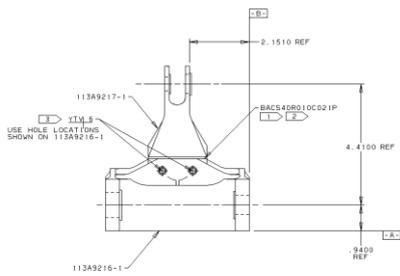
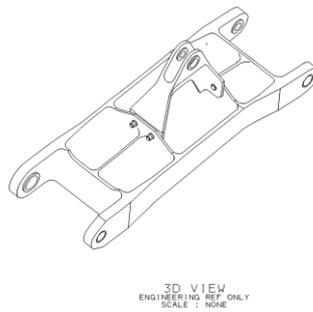
2, 如下图纸所示, 连接机构为铸铝材料, 构型一的连接方式, 为在基体薄边上打孔后, 再安装 A 型角架。当推杆推动连接组件时, 是通过海洛克铆钉传递推力到连接组件基体薄边, 从推杆受力角度来看, 后连接边为主要受力边, 在气动力作用下, 反复受力, 形成疲劳损伤。也就是本次判断为疲劳断裂的初始边。而构型二推杆的力是作用在螺杆上, 螺杆再把力传递给两个接耳。

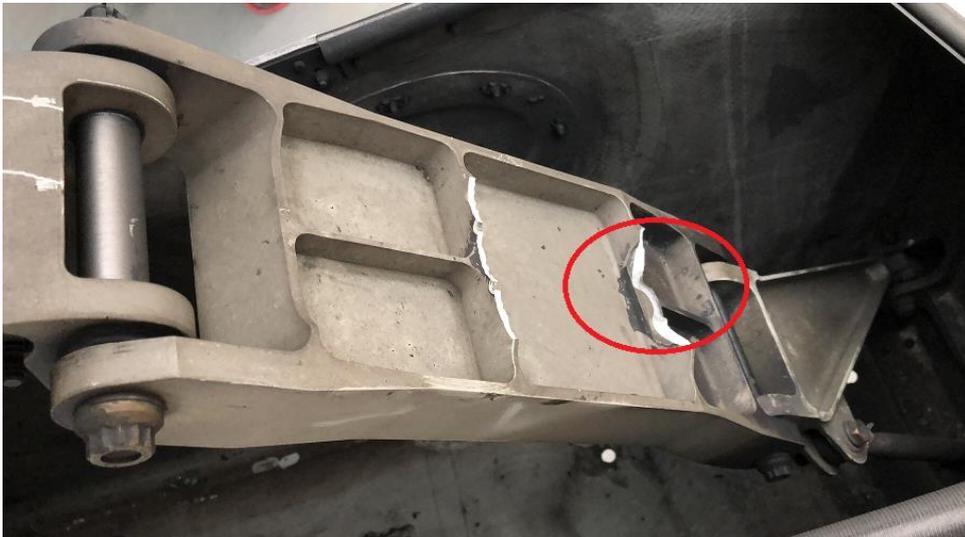
B, 机队中在 2018 年 11 月 13 日, 5XX3 飞机 (当时 FH 25943 CY 13556) 也出现了一次同样的问题。从检查情况看和本机有高度的相似处, 判断初始疲劳断裂为靠近尾部的连接边, 另一边为拉断。在该事件发生后, 对机队执行了一轮普查, 无裂纹案例的发生。

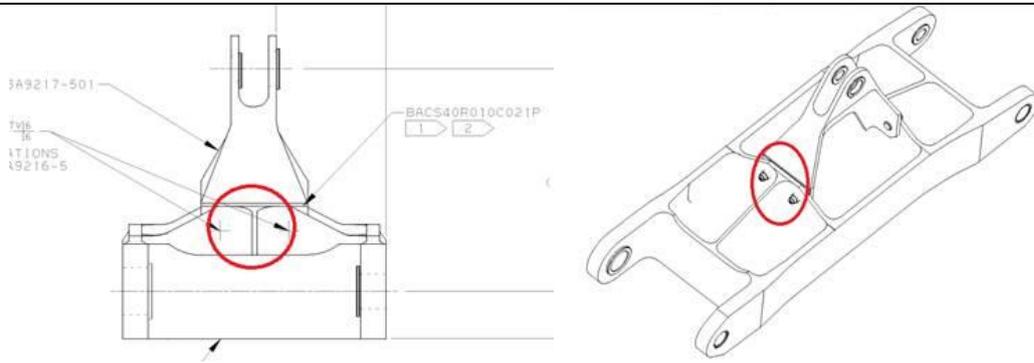
- 厂家至今已经收到了 13 起相关案例。
- 厂家已有设计改进 113A9204-3/-4 来替代原有的 113A9204-1/2 连接组件。在适用性上两者是互换关系。
- 此类改进预计将在线号 8261 以后的飞机列装。
- 新件号的连接组件, 暂无现货可以订购。
- 集合波音发的图纸看, 新构型对连接点的加强肋做到端头, 对抗疲劳能力是有所提升的。
