# HNAT 737 技术问题说明

提示单编号	撰写	校对	批准/日期
TIP737-2020-27-017	赵斌	张桃	羊全流/2020.9.22

## 标题 后缘襟翼下襟翼辅助滚轮支架断裂

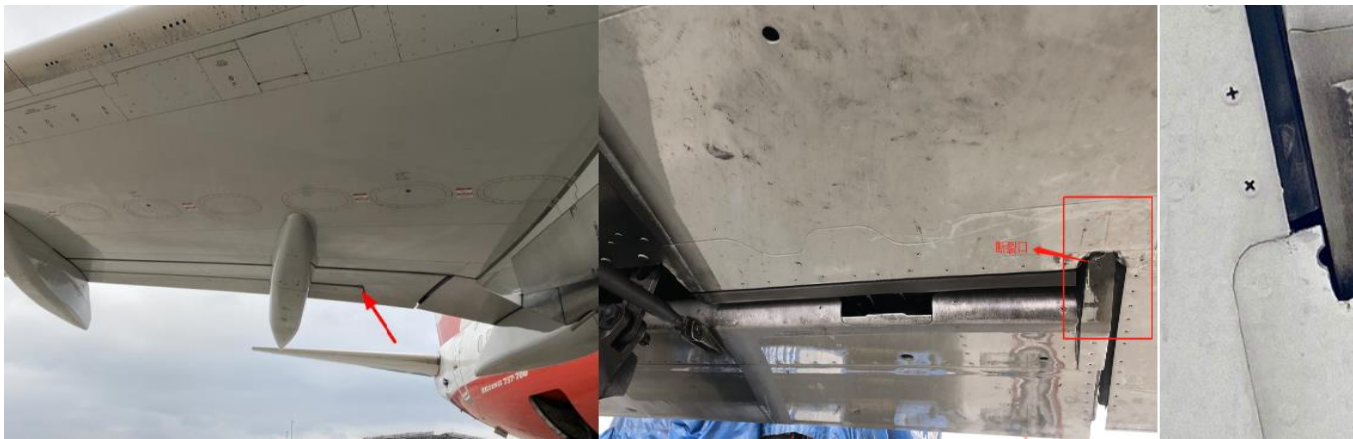
2020年9月，某737飞机过站反映右大翼外侧后缘下襟翼的内侧辅助滚轮支架断裂（下襟翼共4根主滑轨、2根推杆和2个辅助滚轮，该辅助滚轮支架断裂不会造成下襟翼脱落），经询问机组并未造成操作困难，在巡航阶段正常，仅放出襟翼时需执行副翼配平，落地后襟翼正常收上。从停场飞机串件更换辅助滚轮支架和盖板，完成调节测试正常。

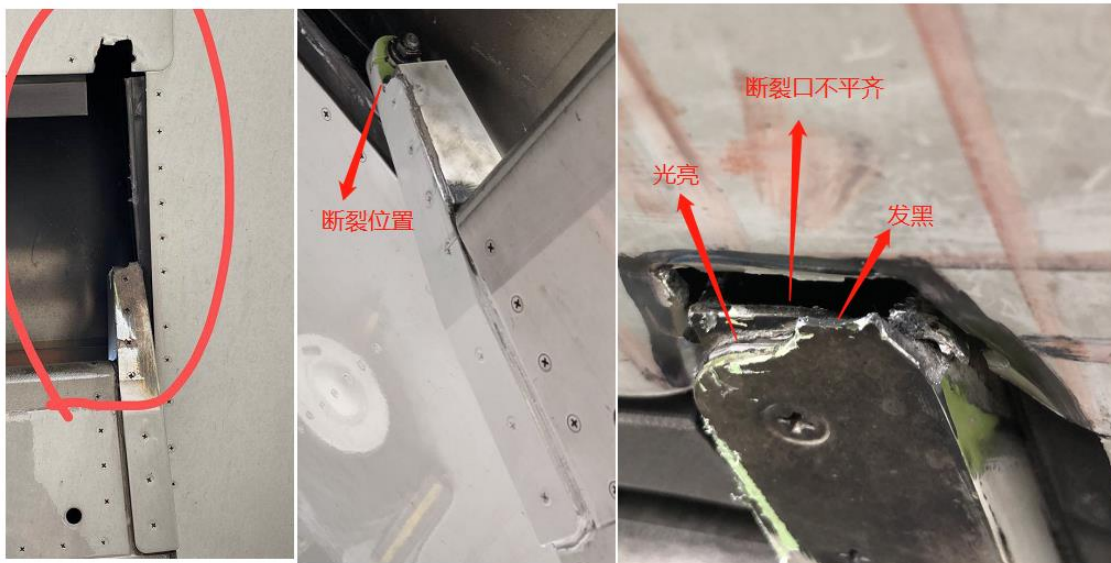
按照机组反映故障的时段是仅在放襟翼阶段，驾驶盘左偏约 2 个单位（从副翼配平指示看出），需要执行副翼配平，巡航阶段正常，落地也能正常收上襟翼。另外从机组反馈左右襟翼未出现剪刀差，实时监控未出现左右襟翼差值警告，可以初步判断主襟翼作动和指示正常。但下襟翼的作动和指示并不是闭环控制，因为下襟翼属于主襟翼的随动装置，并且无任何传感器。本次案例中肋盒的滚轮接耳处发生断裂，导致下襟翼处一个连接处脱开（共有七个连接处），出现轻微的左右不平衡，在主襟翼作动的时候，由于断裂豁口的撞击导致主襟翼蒙皮受损。

1、从断裂位置可以看出：断裂的位置为滚轮接耳处，可以从图示螺钉位置看出；另外断口处有发黑迹象表明出现裂纹的时间比较长，而断口比较亮的地方应该是主襟翼作动推拉下襟翼短时间造成的。

2、整个肋盒为铸铝材料，从断裂面表现可以看出，断裂为韧性断裂，断裂面不平齐。该断裂处连接滚轮，除了推拉应力，还有上下的气动力，反复受力，形成疲劳损伤，从而断裂。

- 1、 与厂家沟通，进一步分析失效模式；

- 
- 2、 短期工程措施：两周完成全机队目视检查和一个 A 检完成全机队 NDT 检查捕捉前期损伤；
  - 3、 长期工程措施：调整检查间隔至 4A 执行详细目视和 NDT 检查。

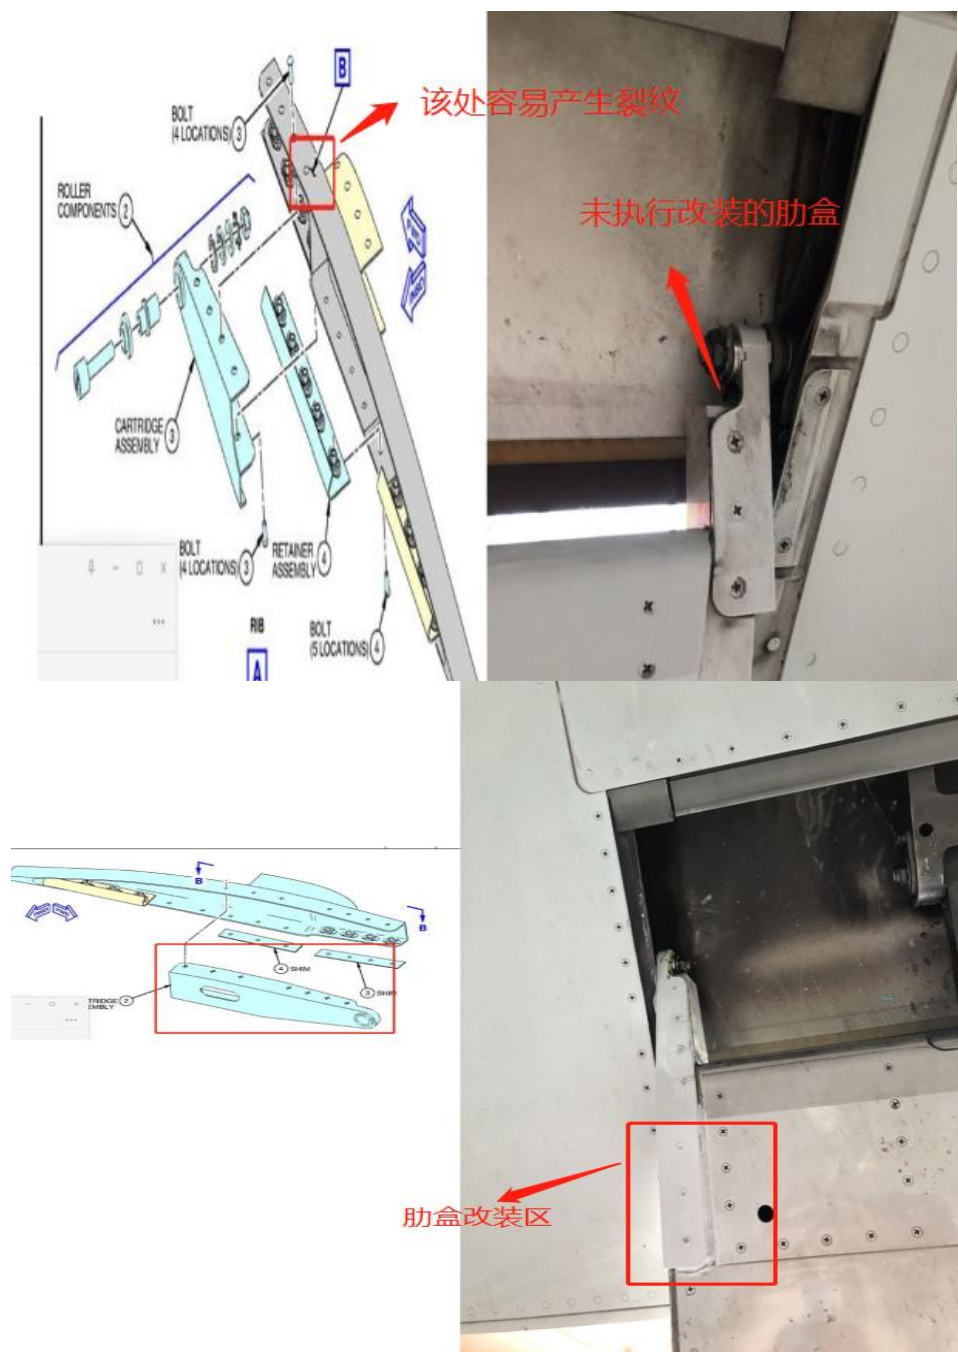
机队历史上未出现过该滚轮和支架丢失的历史。该位置波音曾接报外侧下襟翼封闭肋的裂纹情况，波音通过 SB737-57-1325 升级了肋盒组件，将载荷从滚轮转移到结构件上。这个改装与此

类断裂无直接关系，但会优化滚轮的受力情况。本机已于 2016 年 4 月执行完相关改装。见下图：
