# HNAT 737 技术问题说明

| 提示单编号 | 撰写 | 校定 | 批准/日期 |
|---|---|---|---|
| TIP737-2020-21-010 | 赵斌 | 张桃 | 曾晶/2020.4.21 |

## 标题 TCV 信息类的组件跳开不可轻敌

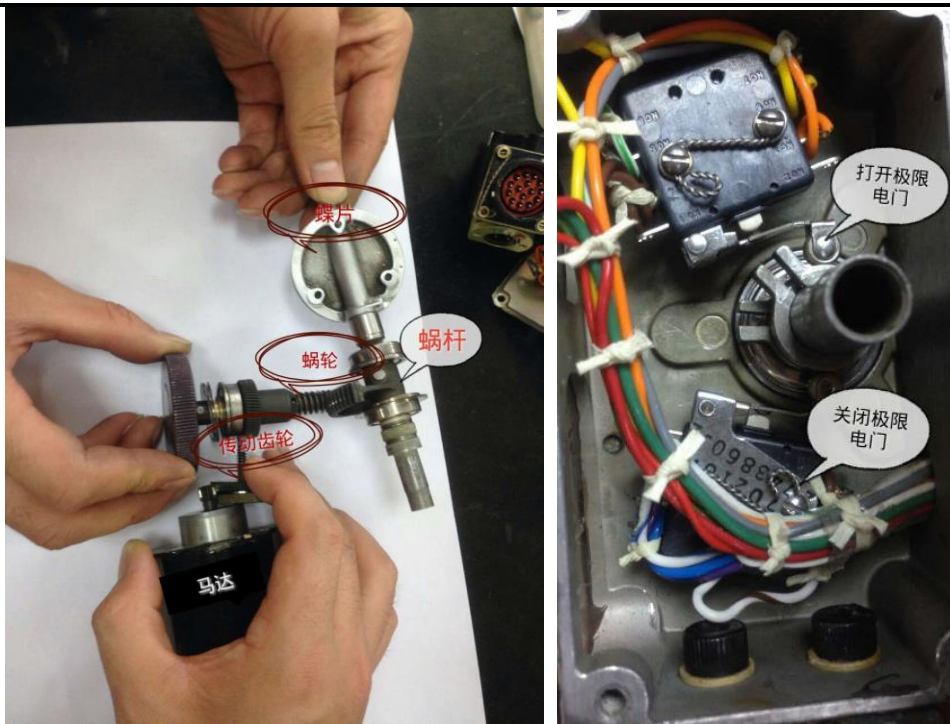
TCV 是空调组件出口温度调节的主要活门，通过与 ACM 涡轮出口的冷气配合，给分配总管合适温度的空气。TCV 是电马达作动的单向蝶形活门，它是由活门体、马达组件、开位和关位电门、传动机构、人工超控机构组成。下面附上 TCV 的内部图。从图上可以看到在 TCV 内部只有两个位置限制电门(开和关的限制电门)给 ZTC 信号，图二中有两个电门，电门上上有两个凸轮，当蝶形活门转动的时候，上面的止挡块接触到上面的电门时，TCV 到开位，下面的止挡块接触到下面的电门时，TCV 就到关位。所以确切的说，TCV 如果转到某一角度的时候，ZTC 只接受到 TCV 开了和下游各个温度传感器给的温度信号，得不到 TCV 具体的开度。
