HNAT 737 技术问题说明

提示单编号	撰写	校对	批准/日期
TIP737-2020-25-002	佚名	符方洲	曾晶/2020.11.4

机上应急门处滴水

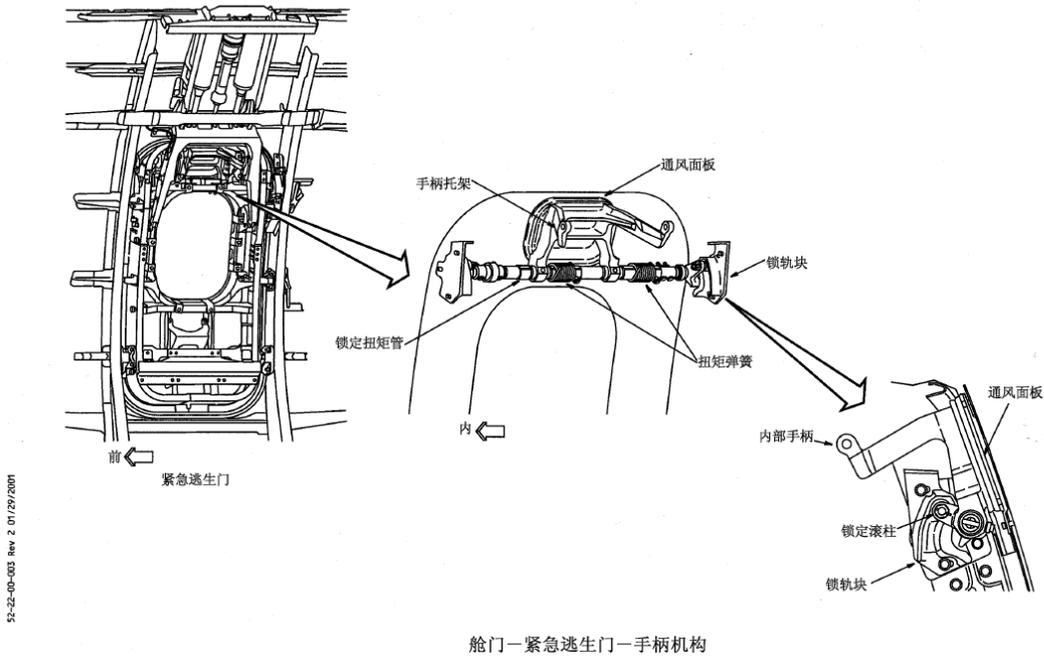
在模拟测试中，检查发现仅在地面不增压情况下，用水直泼通风面板会导致水进入通风面板（如图一所示，地面克服弹簧力后水会进入。对多个门和多个飞机测试均如此），而在以其他角度水泼则不会。通风面板和作动手柄是一体的，通过弹簧加载在关闭位。在增压情况下，会使该

贴合更加严密，所以在增压泼水的情况下，水是进入不了的。查询前一日航后中雨，微风的天气，不可能推动弹簧，使大量雨水进入的。极少量雨水在长时渗透情况下进入是有可能的。内部的空间看，也有可能积存很少量的水，随飞机姿态改变而渗出。

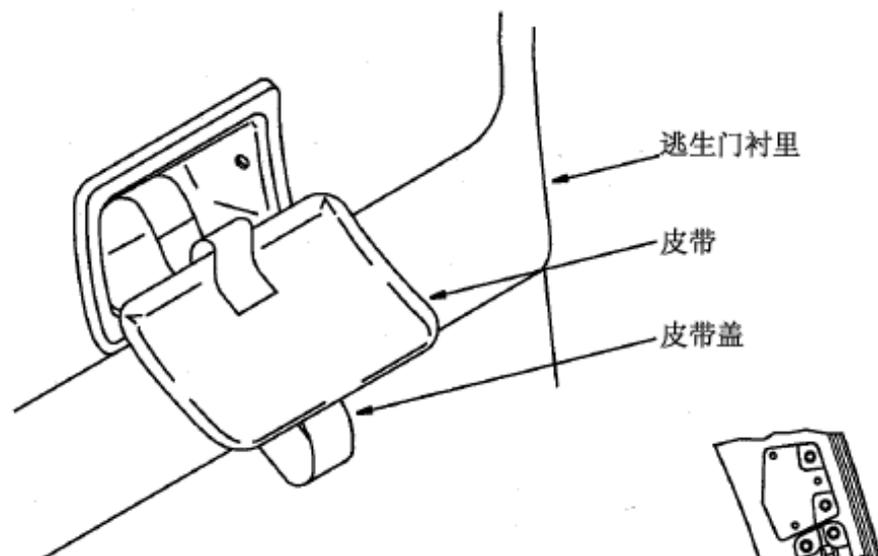
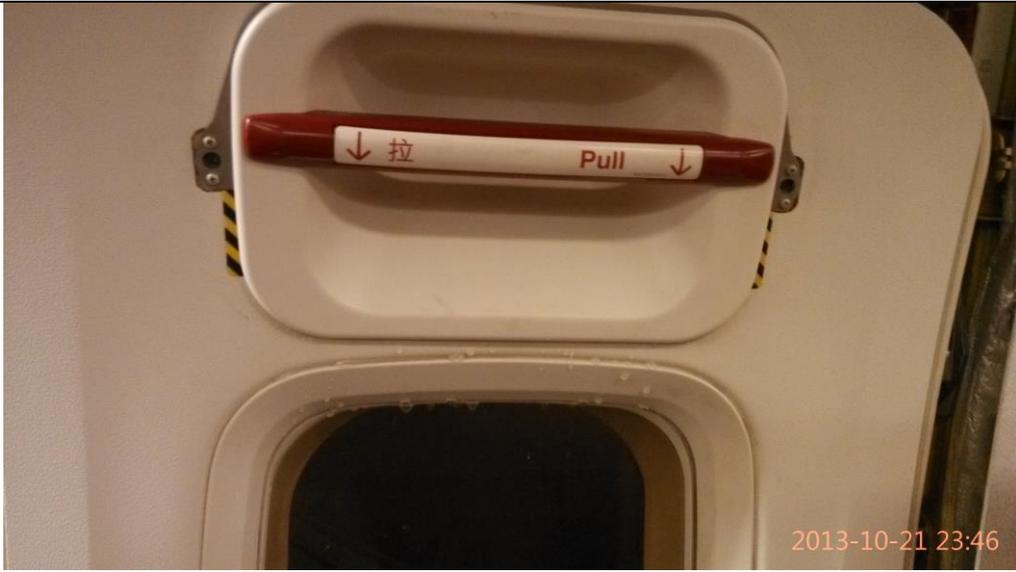
乘客在描述中提到的“急逃生门下部一个约 15 cm 的小型盖板敞开，盖板内的红色绳带呈裸露状态”。实则为逃生门关闭皮带盖。该皮带的作用是在关闭应急门的时候，拉皮带辅助锁定滚柱锁定的作用。拉皮带是不会导致门打开的。且该盖是用子母带安装，且在下部，易出现乘客误碰使其脱开的情况。
