# HNAT 737 技术问题说明

提示单编号	撰写	整编	批准/日期
TIP737-2020-24-001	吕景贺	高德发	曾晶/2020.1.16

## 标题 多个 TRU 跳开关同时跳出的排故思路

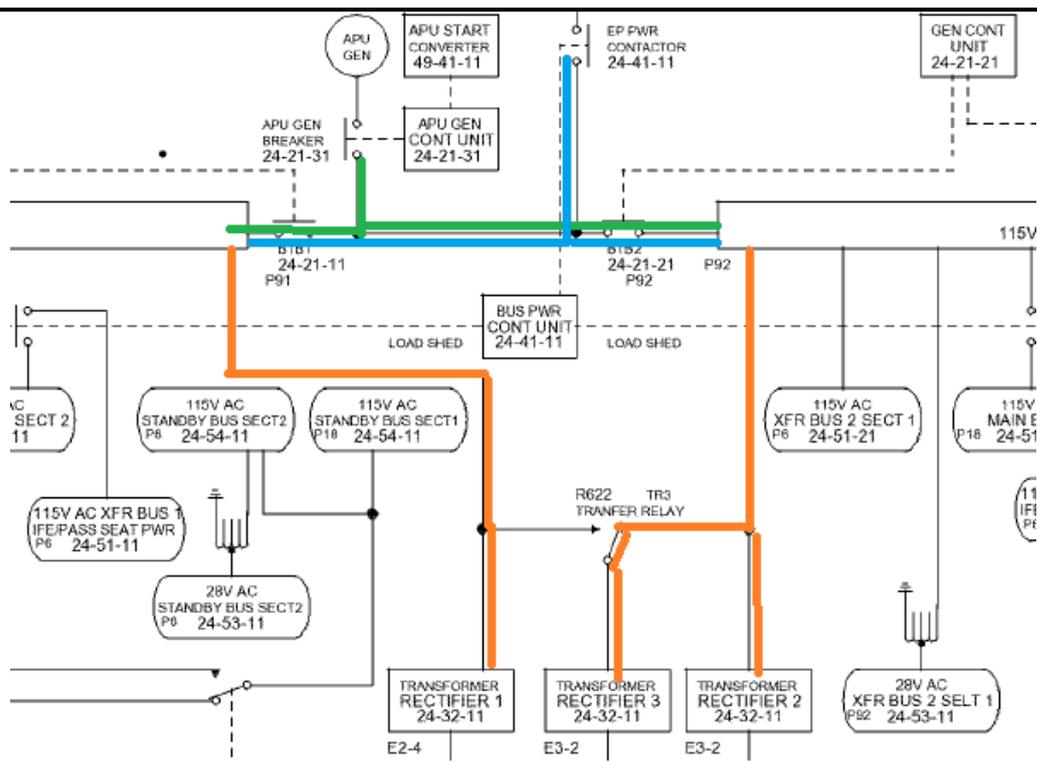
从表面上看，这两路电源供电，基本上都是公共的线路。但为什么一个是三个跳开，一个是两个跳开。通过线路图进一步向深的系统原理挖掘。如上图所示，这个图为两个 BTB 之间的线路，是唯一可能存在异同点的位置。橙色代表了 APU 供电情况下的电源走向，蓝色代表了地面电源供电情况下的电源走向。

如前文原理所提到的，XFR BUS1 向 TRU1 供电，XFR BUS2 向 TRU2 和 TRU3 供电。下表列出了电源行进的路径，简单对比就能看出。TB5008 在跳开与否的两条路径中相对突出，有理由怀疑并做详细检查。

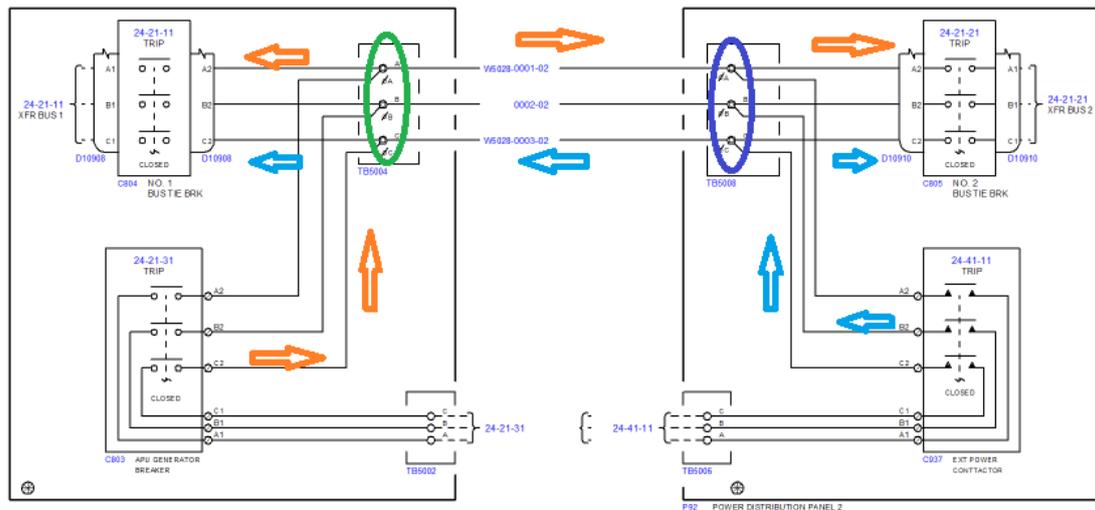
TRU1	TRU2/TRU3
APU 供电	C803-TB5004-C804 (不跳开)	C803-TB5004-TB5008-C805 (跳开)
地面电源供电	C805-TB5008-TB5004-C804 (跳开)	C803-TB5008-C805 (跳开)

在对 TB5008 的检查中，三根供电线与接线桩的安装是牢固的，但是接线桩在板体上已经松动。在线路测量中发现，三个点阻值存在大幅跳动的情况。TB5004 的检查中也发现了类似的缺陷，但从阻值上测量，未发现跳动。由于 TB5008 接线桩的松动导致了供电电源缺相情况的发现，使 TRU 跳开关跳出，而地面电源和 APU 电源供电路径的不同，导致出现了不同的故障现象。

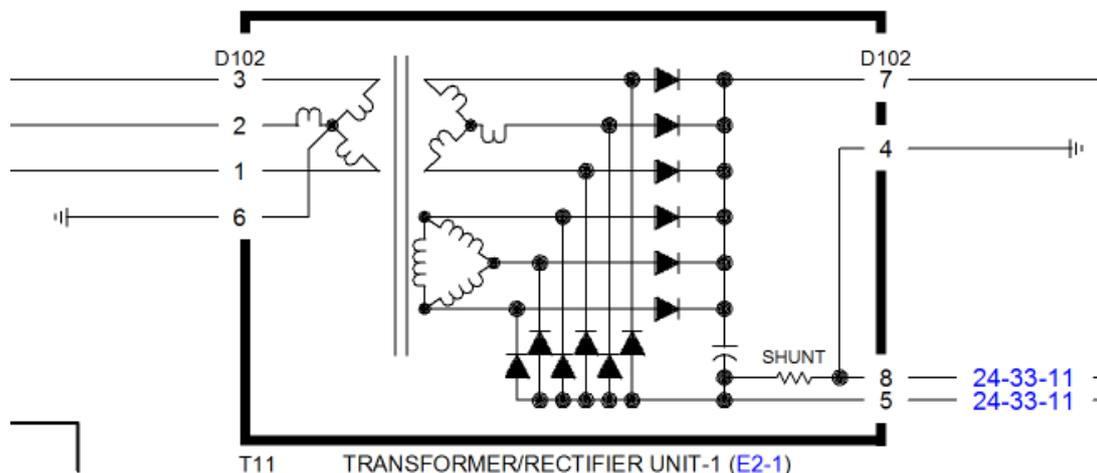
如下图所示，TRU 是三相交流星型接法，共用一个地线。

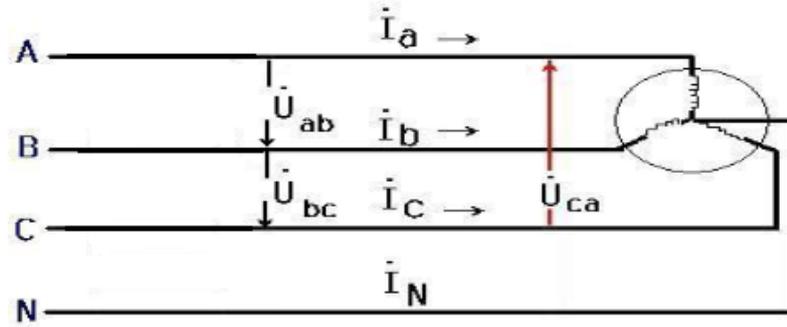
正常情况下， $\dot{I}_a + \dot{I}_b + \dot{I}_c = 0$ ， $\dot{I}_a$ 、 $\dot{I}_b$ 、 $\dot{I}_c$  幅值相等， $\dot{I}_N = 0$ 。

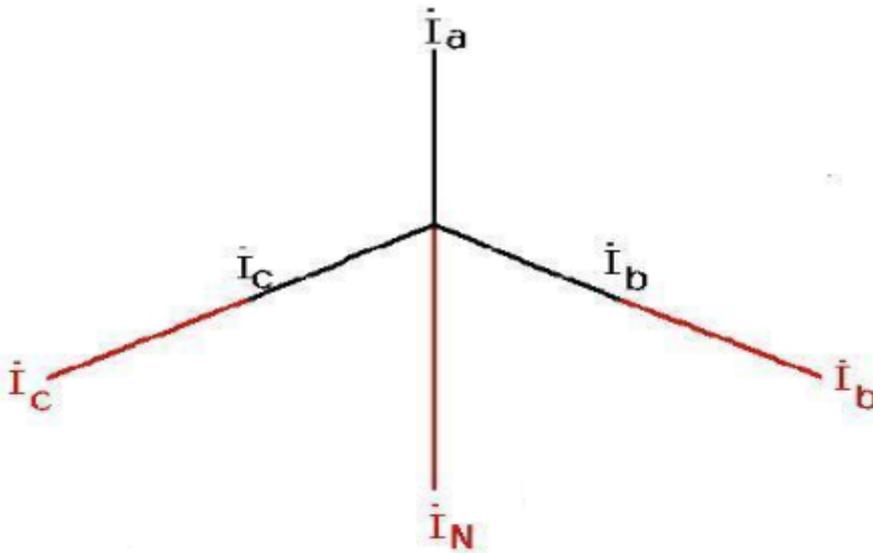
假设，当 A 出现缺相，对应的  $\dot{I}_a$  不再有电流，而地线将出现带电情况。此时剩余的 B、C 路的电流将增大至  $\sqrt{3}$  倍，而且随下游用户接入量的增加而变大，从而很容易超出跳开关的的额定电流，从而导致上游跳开关跳出。
