HNAT 737 技术问题说明

提示单编号	撰写	校对	批准/日期
TIP737-2021-76-002	赵斌	符方洲	曾晶/2021.2.23

标题 关于油门杆前推到底的说明

737NG、737MAX

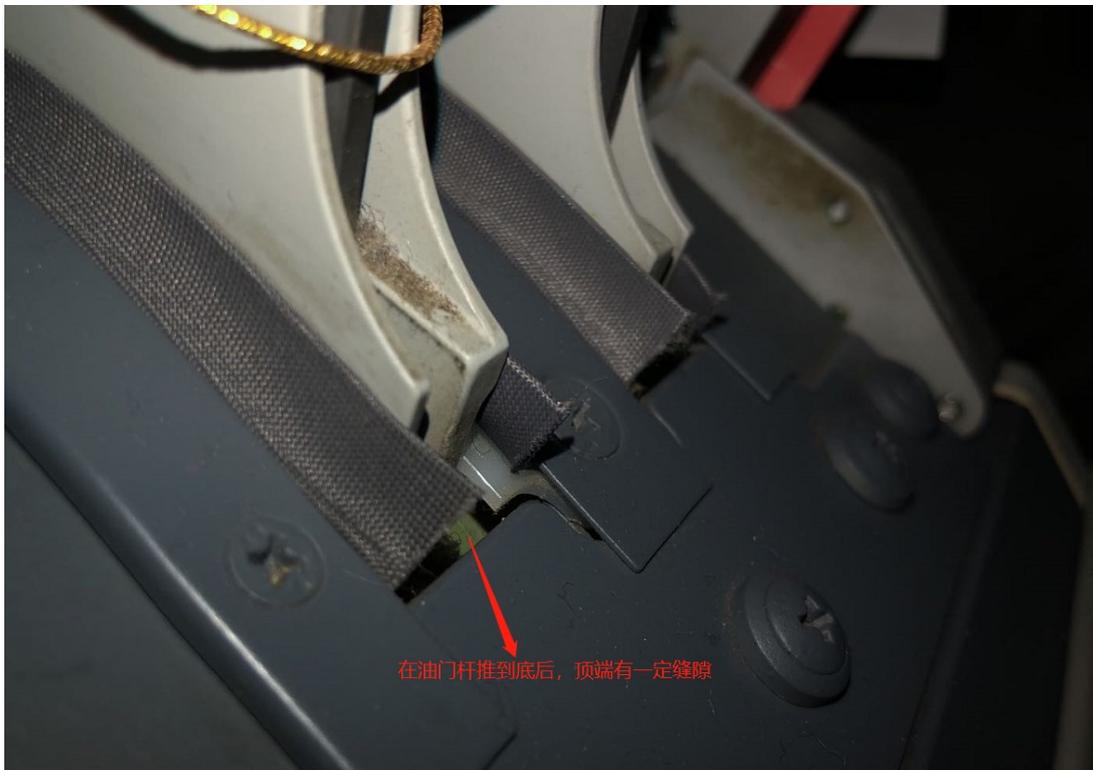
737NG/MAX 运行中，常有反映油门杆前推到底，发现与前端装饰板存在间隙，有时左右间隙还略有差异的情况，因而怀疑油门杆是否能推到最大功率的疑问。实际上前端盖板仅为装饰板作用，与油门推力基准等不存在直接对应关系，特做相应说明。

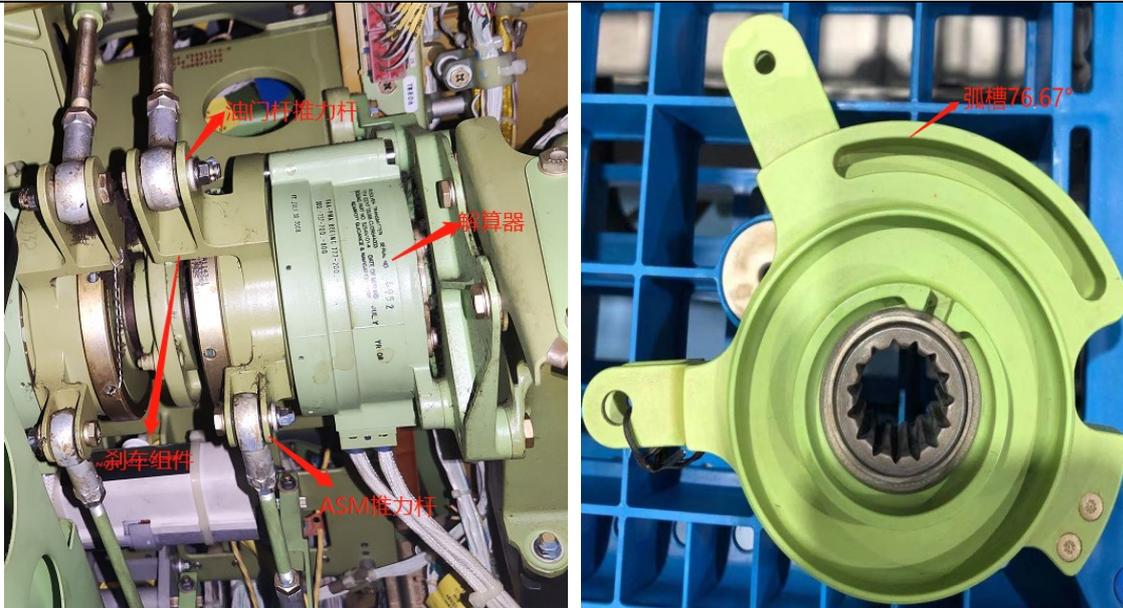
从刹车组件结构上看，侧边弧形槽有上下止挡位，整个弧度为 76.67° ，当油门杆处于慢车位时，解算器壳体销处于弧形槽的下半圈。在油门杆前推过程中，刹车组件逆时针（沿解算器方向看）转动，当转动到槽端，油门杆处于最大。

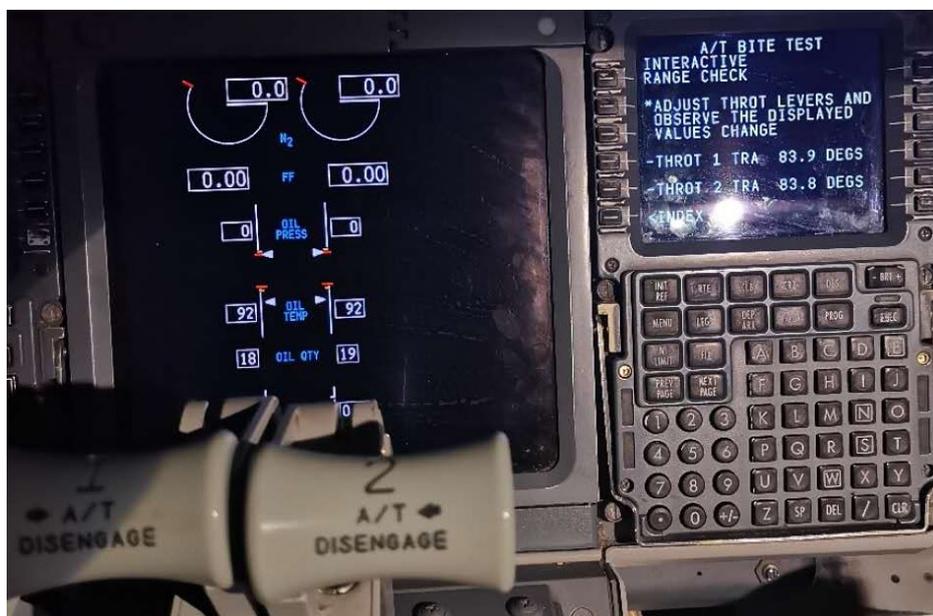
图示仅供参考，手册要求的是 A 通道角度差值

- 2、将油门杆推到 $78\pm 2^\circ$ ，记录该油门杆解算器 A 通道的角度值；
- 3、然后检查另外一台发动机慢车位是否满足 $36.0\pm 0.8^\circ$ ，A/B 通道差值不超过 0.8° ；
- 4、将油门杆推至与另一发平齐，确认在 78° 时，A 通道的差值小于 $0.0\pm 1.0^\circ$ ；
- 5、若无法差值满足，选择任意一个满足步骤 1 的油门杆作为基准（该油门杆保持 78° 不动），对另外一个油门杆重复步骤 1；
- 6、再将需要调节的油门杆推至前止挡位，确认 A/B 通道的角度值在 84.0 ± 1.8 范围内；

注意：在这个调节的过程中，不能移动油门杆；也不能使另外一个不调节的油门杆移动超过初始位置（即： 78° ），否则将会导致结果不精确。如果另一个油门杆被碰到发生移动，需重新收回到慢车位，再推到 78° 。

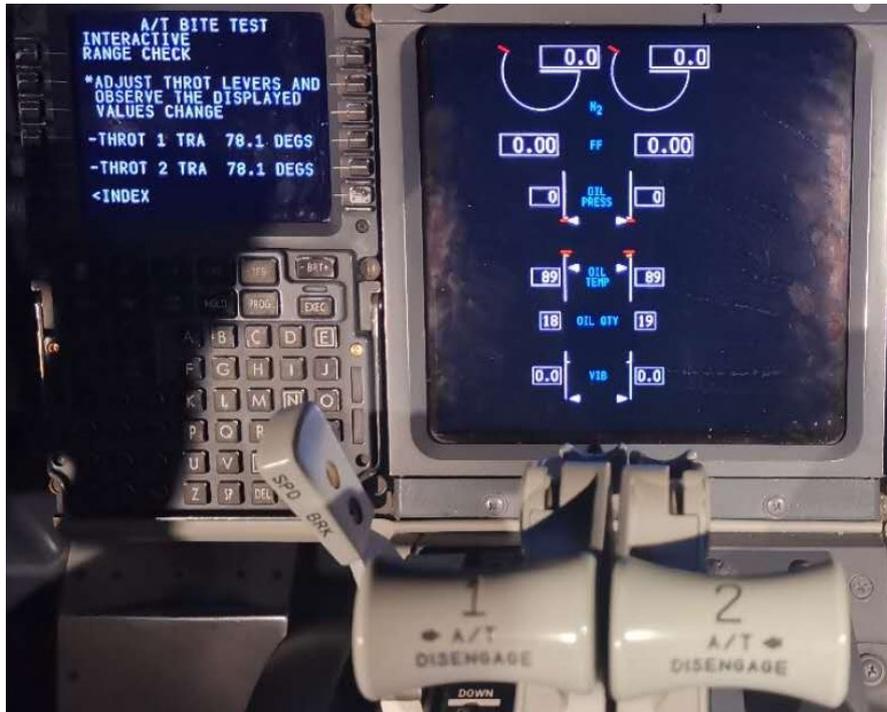
图示仅供参考，手册要求的是 A 通道角度差值

7、将调节的这个油门杆缓慢推至 78° （可以相差 1/16 个球），确认双发 A 通道的差值满足小于 $0.0\pm 1.0^\circ$ ；
