HNAT 737 技术问题说明

提示单编号	撰写	校对	批准/日期
TIP737-2021-21-015	曾晶	张桃	羊全流/2021.2.2

标题 关于超压信号导致的 EFLOW 活门非指令关断

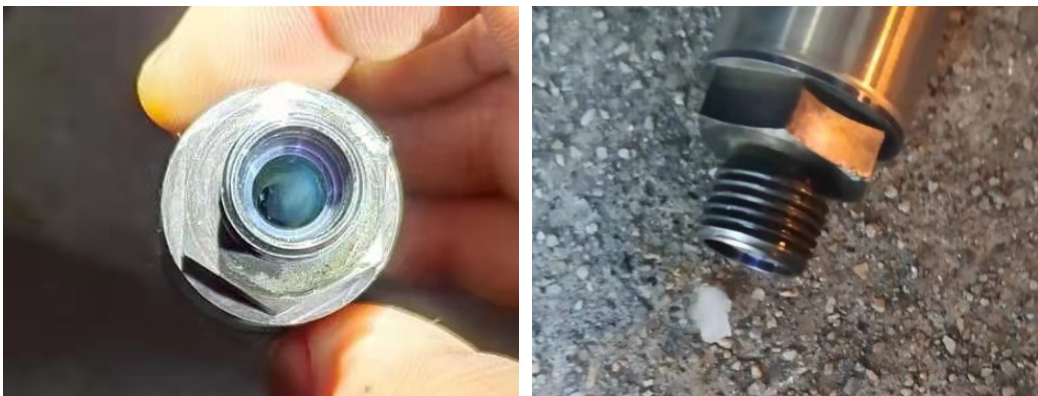
1, 压力传感器结冰

这个是在 7616 飞机上发现的, 当时故障稳定存在, 更换活门无效, 在执行压力传感器的检查过程中, 发现进口已被冰冻结。

从以上信息分析, 可以认为引气带来的湿热气体, 沿压力传感器信号管进入, 由于设计上的未遵循正仰角安装, 冷凝水可以直达传感器, 同时由于余水孔堵塞的原因, 管路中的水也被吹至传感器, 在冬天航后寒冷的天气情况下, 水结冰, 由于传感器压敏电感被冻住, 导致了输出值的异常, 从 7616 的案例看, 即便是在持续高温的热气加温的情况下, 由于被全冻结, 较长时间也会存在不能完全解冻的情况。如果全部解冻, 厂家认为有水或潮气, 对压力信号的输出是没有影响的。

- 1, 执行 PFTC 的升级工作, 将当前-2/-3 构型升级至-5 构型。波音在沟通中表示可以免费执行, 需尽快沟通执行, 否则可能存在全球机队集中改装的可能。
- 2, 修改 MEL21-32 条款, 将读取有 21-51255 信息时, 需按 MEL 21-01 放行的条款。
- 3, 修改严控清单, 短期将 21-51255 信息列为不可放行要求。
- 4, 执行一轮机队余水口堵塞疏通工作, 后续作为每年秋冬换季工作在 9-10 期间完成。
- 5, 修改单组件放行 SOP, 增加相应信息读取的要求。
- 6, 修改 EFLOW 构型活门非指令关闭处置的 SOP, 增加相应检查的要求。
- 7, 在现有监控和机上打印提醒的基础上, 继续沟通波音看能否获取压力值参数, 从而制定针对压力传感器的监控。
- 8, 在冬季航前补充工卡中加入活门位置读取的步骤。
- 9, 跟踪波音传感器安装角度的最终改进和警示级别提醒。

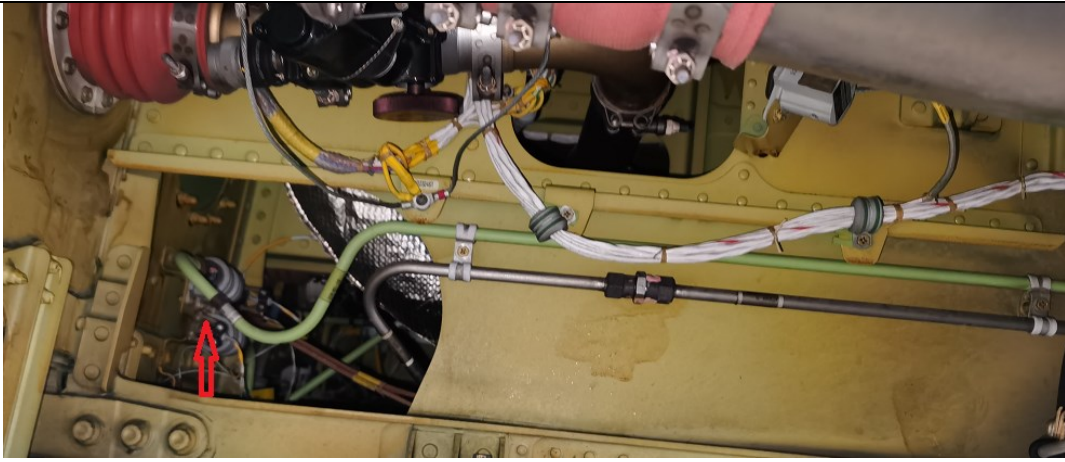
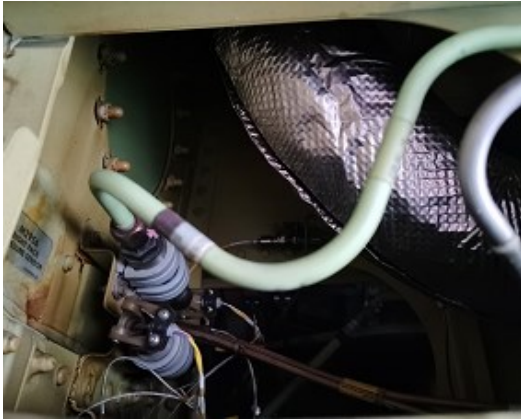
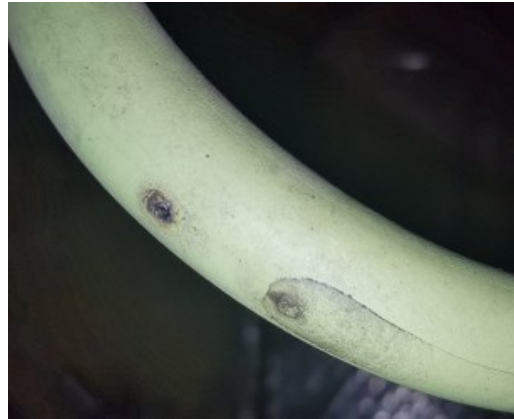
2, 压力传感器余水管堵塞

该传感器感受压力, 是从活门下游管路, 单独引出了一根信号管, 并在管路的转弯处低点开余水孔。从发现故障的 3 架飞机, 均存在余水孔堵塞的情况。

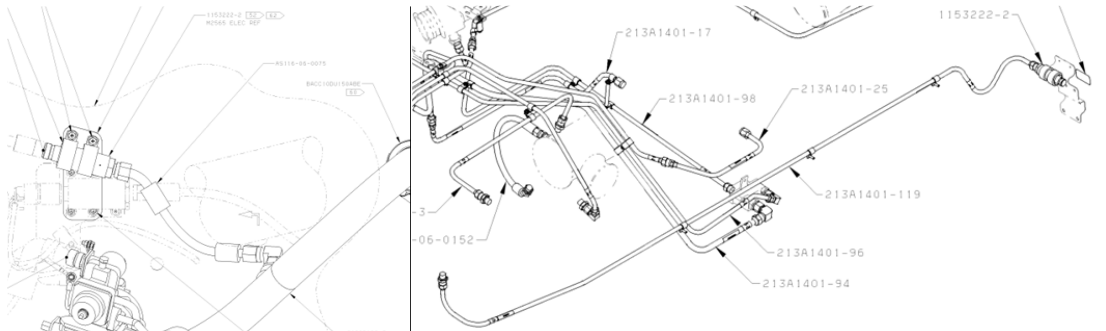
3, 设计要求

经厂家核实, Honeywell 的图纸对于传感器的安装, 是有相关要求的, 即传感器需要有 $15\pm 5^\circ$ 的仰角, 这样来防止冷凝水的集聚。而用在 EFLOW 活门压力传感器的位置, 却未采用这一方式, 而是水平安装。
