HNAT 737 技术问题说明

| 提示单编号 | 撰写 | 校对 | 批准/日期 |
|---|---|---|---|
| TIP737-2020-33-001 | 曾晶 | 赵斌 | 羊全流/2020.4.27 |

标题 737 机队火警灯自动点亮的分析

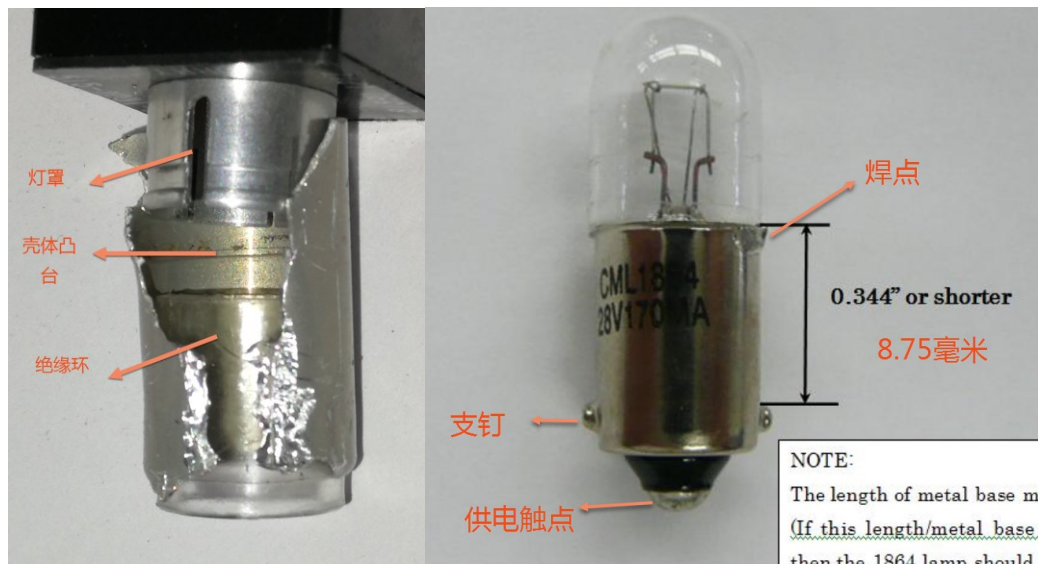
近期所反映的两种失效模式，都是由于火警灯组件安装的灯泡（件号 1864）的金属底座与灯座的壳体接触产生的。

如下灯座的剖面图，可以看到在壳体内侧有一个壳体凸台，标记有 MASTER CAUTION 或 FIRE WARNING 的灯罩安装时到凸台上表面止挡，绝缘环最高到凸台的下表面。如前文所述，绝缘环目的是将灯座的接地环和壳体隔绝开，同时也将灯泡的金属底座包裹在内，以免出现自接地点亮的情况。灯泡的金属底座的尺寸需要满足绝缘层的高度要求。

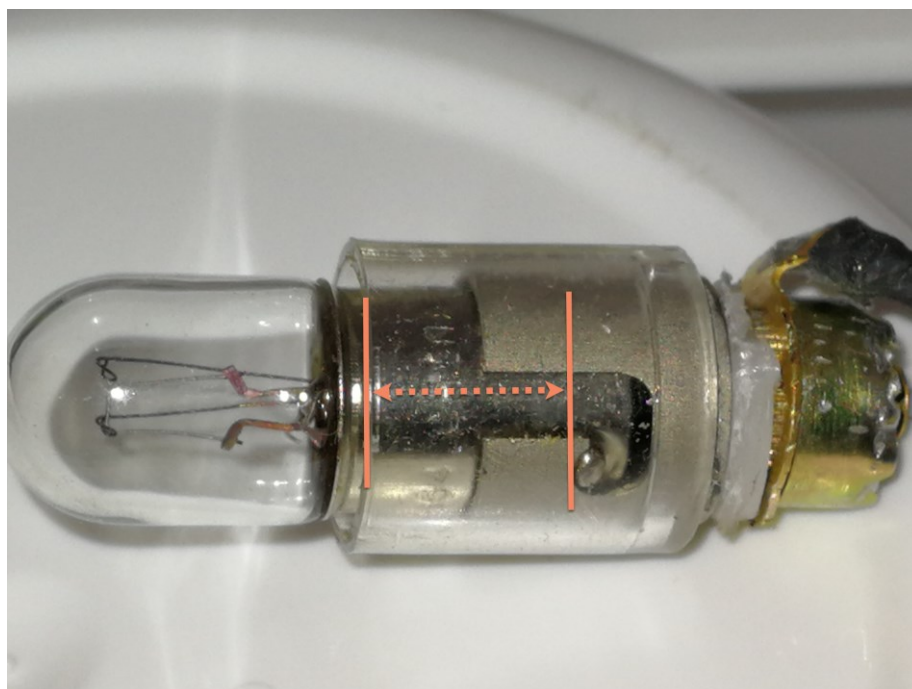
厂家 737NG-FTD-31-11001 提及的对灯泡金属底座长度做出规范要求满足 8.75MM，其实是为了满足的接地环卡口到绝缘环上沿之间的距离（如下图），当灯泡金属基座过长，超过了壳体内凸台，将可能发生与灯罩金属卡环接触，从而与壳体导通。灯座的基体是安装在飞机结构件上的，导致了存在接地的可能。

机队中还出现过主警告灯亮导致火警灯亮的问题，正常线路来说，两者在线路上没有任何的关联性，都只有从 B 端连线找地，但由于灯泡金属基座过长的原因，两者在壳体形成并联接地

关系。当主警告灯出现警告，提供了 B 端接地，经接地环到灯泡金属基座到壳体。由于主警告和火警灯离的很近，当两者壳体接触时，给火警灯一个接地，从而点亮。

- 1，对领用灯泡的核实，确保支钉到基座边缘的长度不大于 8.75MM。（该项措施将通过控制采购环节来控制）

- 2，安装过程中，由于灯泡在插入灯座后，露出的灯泡已经很短，转动过程中易打滑和偏心，在安装后需确认灯泡已经卡好定中。
