# HNAT 737 技术问题说明

提示单编号	撰写	校对	批准/日期
TIP737-2021-27-027	赵斌	符方洲	曾晶/2021.3.31

## 标题 关于副翼电配平作动导致 A/P 断开时突然滚转的故障说明

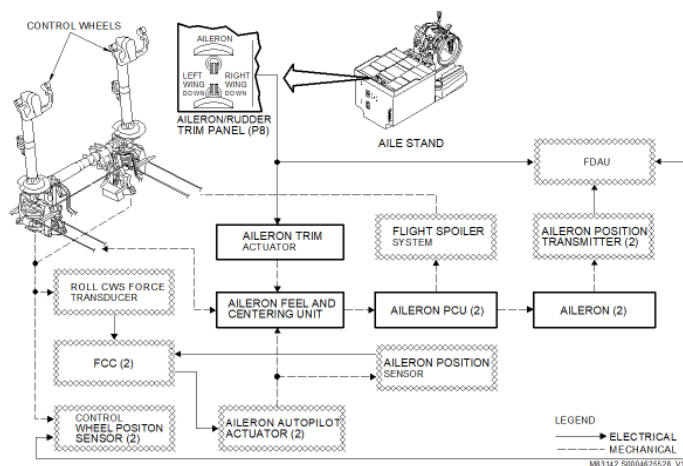
飞机通过左右副翼上下运动、对应侧飞行扰流板辅助来实现滚转。副翼作动可以分为人工作动和自动两种方式，如下图所示。

配平控制面板是由前后两个电门和两个凸台构成，其中靠前的电门控制配平的方向，靠后的电门控制接地。两个电门同时作动，才能提供副翼配平作动器一个完整的电源通路。这一改进源于避免早期 737 飞机旋钮式控制的误操作，同时在配平电门外沿还安装了一对保护性的凸台，增加了其防护误操作的裕度。

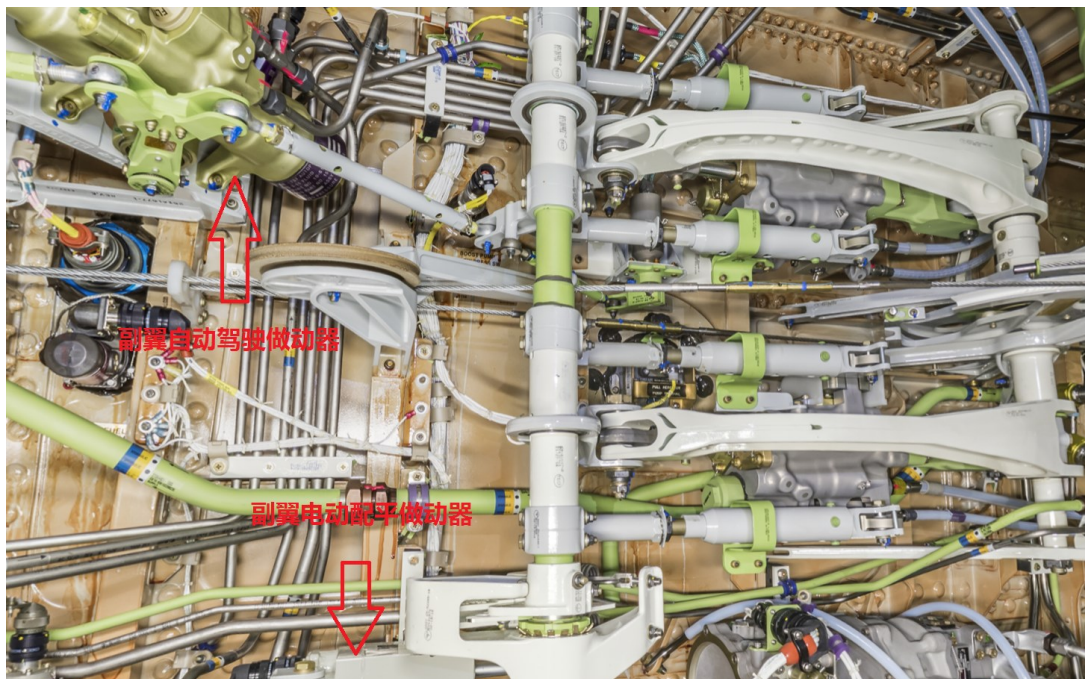
相同之处在于导致姿态突变的原因是一致的，如上文基本原理分析的，除驾驶盘人工操作通过钢索转动定中机构外，副翼配平的两种方式：自动驾驶和电动配平。自动驾驶类似于人工操作，通过推动竖杆转动，定中滚轮在凹槽中移动，一脱开就回中。而电配平类似于推动定中机构基座

转动，地中滚轮是不动的，相当于改变整体的中立位置，来实现对副翼 PCU 的输入的。在飞行过程中，每当电配平改变了定中机构的整体转动角度的时候，要么通过转动驾驶盘来修正，要么通过自动驾驶作动筒，都是通过转动杆把角度调整回来。所不同的是，使用驾驶盘机组是知道飞机存在这一趋势的，而自动驾驶却是机组所不知道的，当累计了一定的偏转量后，一旦脱离自动驾驶，在定中弹簧力的作用下，定中滚轮回位，副翼就将产生较大的偏转。
