HNAT 737 技术问题说明

提示单编号	撰写	校对	批准/日期
TIP737-2021-52-002	符方洲	张桃	曾晶/2021.4.19

标题 关于登机门减震器下铰链接耳裂纹的情况小结

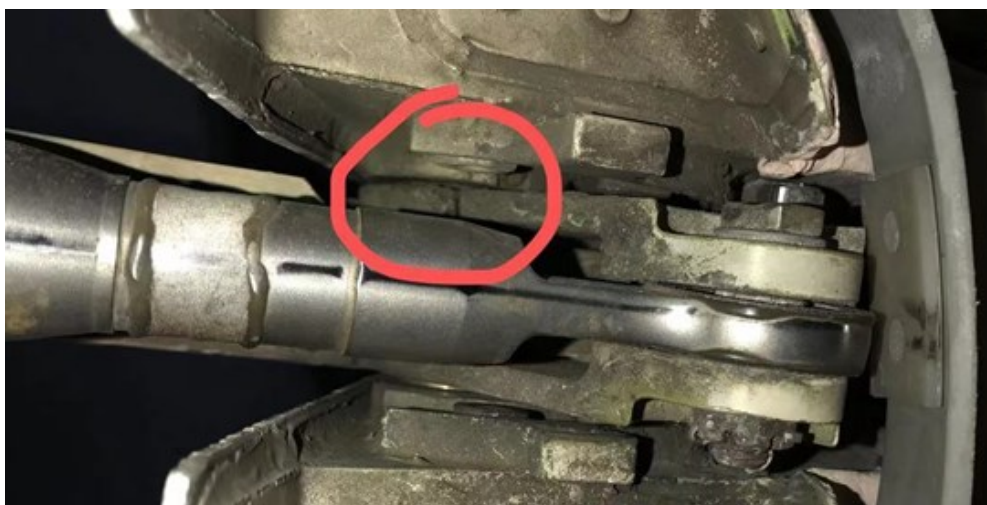
2021年4月，机队出现了一起左一号门快到位时有一声响声，机务检查门下部铰链臂接耳半环断裂。

该铰链有两种件号 69-24249-1 和 141A6164-1, 在线号 1251 之前使用件号为 69-24249-1 的铰链。这一铰链, 通过 FIX FTE-52-13010 中可以知道有多家航司反映出铰链断裂的问题, 包括 JJU、WestJet 和 Jet2.com。究其原因, 分析为门的重量一部分由该铰链组件的凸耳来承担, 在开关过程中力会产生变化。另外门的下垂或与登机梯的接触会对门的受力产生影响。

该故障发生对安全不造成影响，但对运行产生的影响较大，工时较长。拟采取主动措施更换，减少对运行的影响。

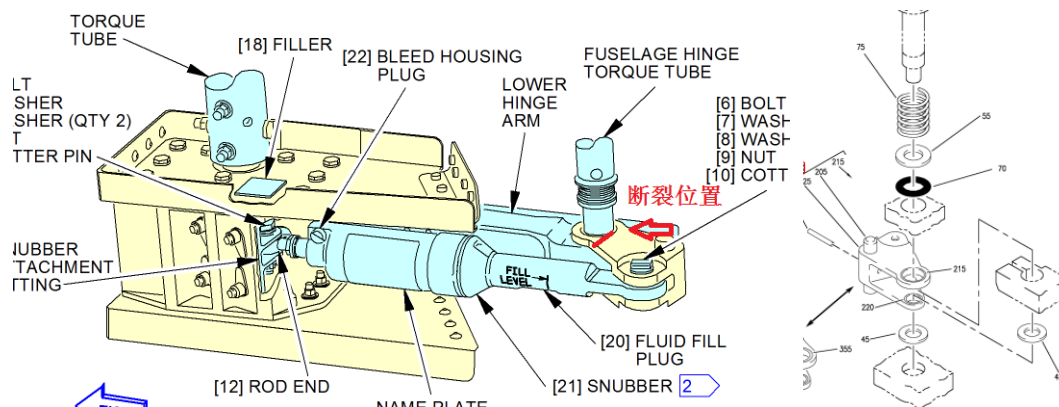
断裂的铰链（PN: 69-24249-1, LINK ASSY - RADIUS）连接前登机门下部缓冲器和支架，承受门通过缓冲器和支架传递过来的力。

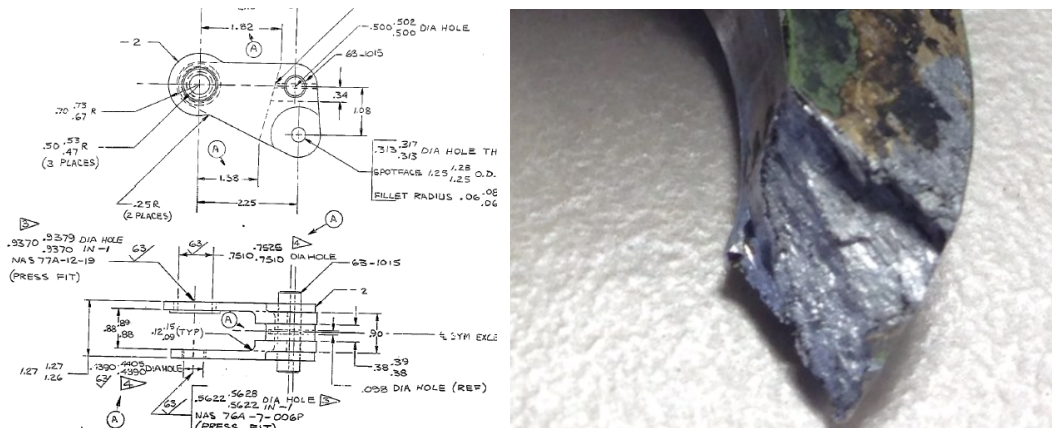
波音在线号 1251 之后, 使用 141A6164-1 单向替代 69-24249-1, 综合信息来看, 波音是把铸铝材料改为了不锈钢材料。但厂家未发布过 SL/FTD/SB 等公开信息。
