# HNAT 737 技术问题说明

提示单编号	撰写	审核	批准/日期
TIP737-2021-27-029	余泳兵	许敬远	曾晶/2021.4.19

## 标题 由于前缘指示故障导致的 AIRSPEED LOW 警告

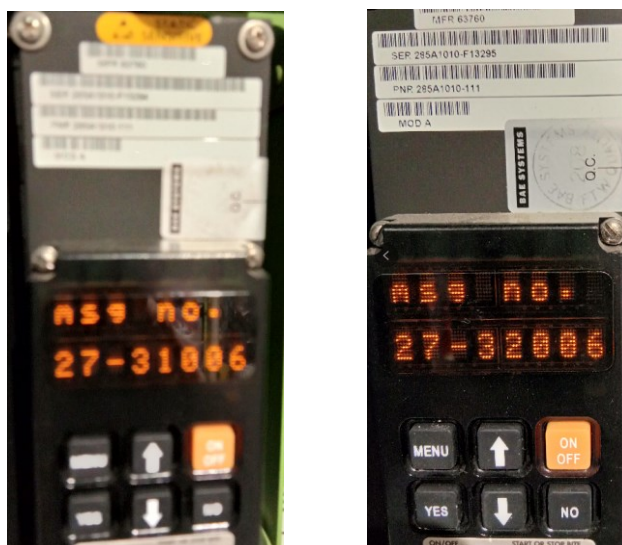
图 4. SMYD1/2 自检历史信息及对应 FIM 手册

Airspeed low 提醒机组飞机的空速过低。不同的襟翼位置 SMYD 会计算出不同的最小机动空速，当出现前缘缝翼不对称时，会导致 SMYD 计算并输出一个错误的最低机动速度。本机出现的 Airspeed low 警告，是因为出现了缝翼不对称导致 SMYD 计算了错误的最低机动速度达到触发低速警告的阈值。

(a) 27-31006 LE Shows Asymmetry - SMYD-1 detected a leading edge asymmetry condition.

(b) 27-32006 LE Shows Asymmetry - SMYD-2 detected a leading edge asymmetry condition.

(2) Flap/Slat Electronics Unit (FSEU), M1746 senses that there is a Leading Edge (LE) or Trailing Edge (TE) position error. When a leading edge (LE) asymmetry condition is detected, it means that the LE surfaces are not in their commanded positions.

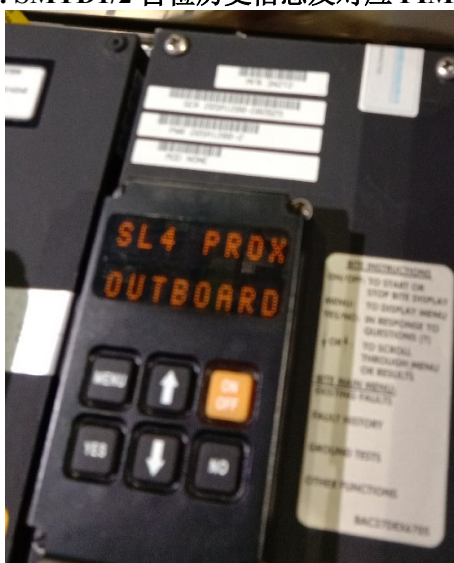
图 5. FSEU 自检历史故障信息及对应 FIM 手册

(2) The signal from one of the Leading Edge (LE) Outboard Slat Sensors disagrees with the signals from the other LE Outboard Slat Sensors.

SMYD1/2 探测到前缘装置不同步信息，导致 SMYD 计算了错误的最低机动速度达到触发低速警告的阈值，通过自检 FSEU 有 4 号缝翼全伸出传感器信息，以及译码 4 号缝翼全伸出传感器较其它传感器信号滞后不同步，判断为 4 号缝翼全伸出传感器故障。
