HNAT 737 技术问题说明

提示单编号	撰写	校对	批准/日期
TIP737-2021-52-002	王康业	朱小明	曾晶/2021.10.26

标题 燃油泵低压轴剪切导致的双发推力不一致

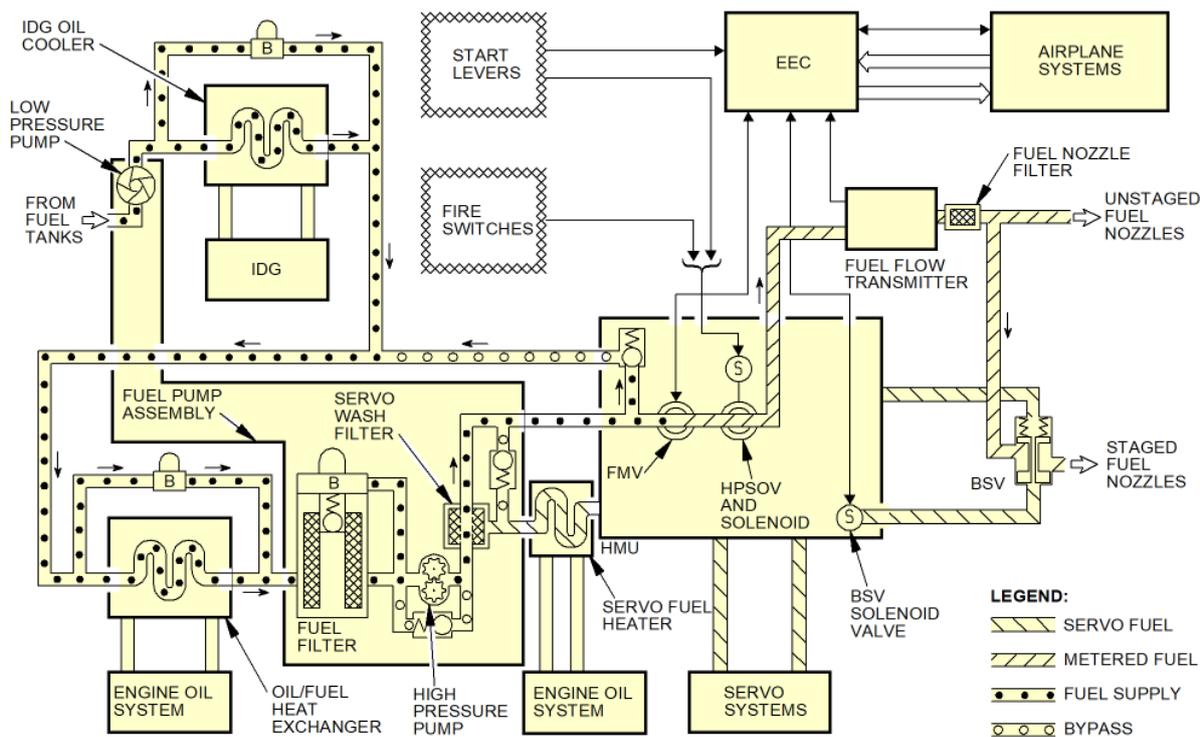
图 1

如下图所示，燃油泵（MFP）有两级增压：第一级为低压的叶轮泵，第二级为高压的齿轮泵。燃油进入燃油泵后首先经过 MFP 的低压泵增压，分离燃油中的气体，避免在高压级增压损坏齿轮。经过初级增压的燃油再到 IDG 的滑油冷却器和主滑油/燃油热交换器进行热交换，完成加温的燃油经主燃油滤再进入 MFP 的高压齿轮泵，再次增压的燃油分两路进入 HMU，一路用于伺服燃油作动各个发动机部件，另一路经 FMV 的计量再供往燃烧室用于提供推力。

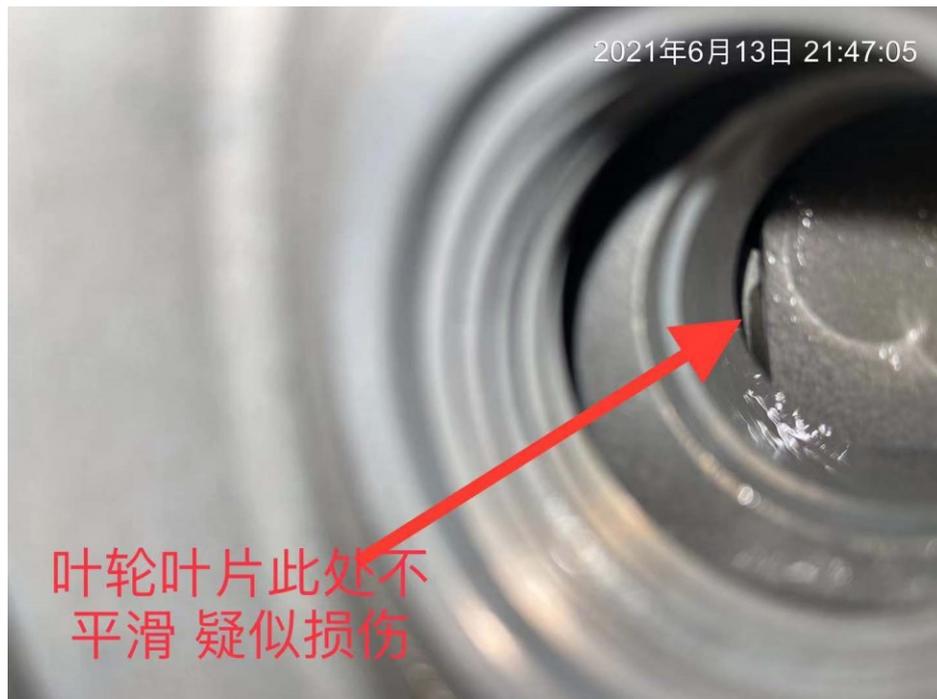
经过专题会议讨论，确定油路和气路的检查方案。检查翼梁活门马达作动器和活门作动正常；检查 PS 管路未见漏气，用氮气完成 PS3 管路吹除。人工转动 N2 时发现 MFP 的低压叶轮泵不随动，从观察口检查可视的叶轮叶片，发现下部不平滑，疑似损伤。

结合故障现象及上述译码数据，分析故障原因是在高功率时由于右发供油不足导致右发N1无法达到目标转速，造成双发推力不一致，而在较低的功率时，由于不需要太多的燃油供给，双发推力可保持一致。在检查中人工转动N2时发现MFP 低压叶轮泵不随动，初步怀疑低压轴出现了剪切。由于低压轴位于MFP 主驱动轴的后部，所以它的剪切并不影响高压齿轮泵的工作。但低压轴剪切后，影响了泵的整体供油效能，将会导致高功率时推力无法到达N1 目标值。

图5 MFP 低压叶轮疑似损伤

剪开主燃油滤发现由少量银白色金属屑，金属屑安排送检，确认为铝材料（燃油泵壳体）；更换燃油泵。
