航空安全通告

编号：NECAAC-SB-2021-11

关于冻雨天气导致 B737 飞机前轮转弯失效的风险提示

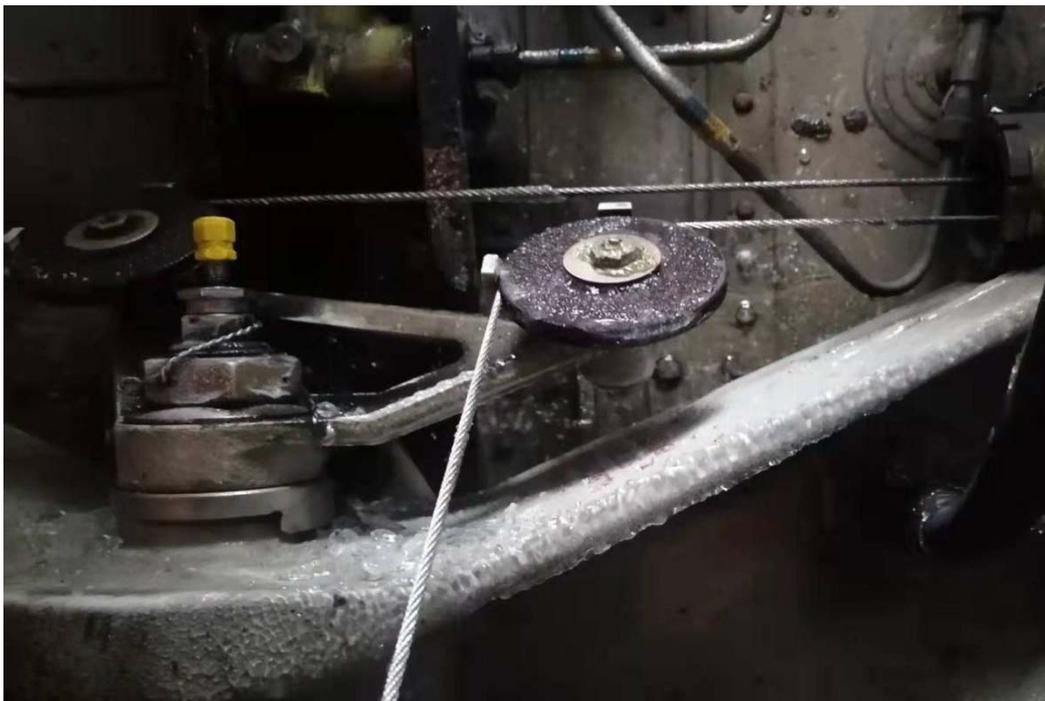
经检查，三架飞机前轮转弯钢索导向盘处有结冰现象，钢索与导向盘冻在一起，机务人员使用加温机、热风枪等方法对前起落架结冰位置进行除冰，故障排除恢复正常。

结冰的钢索导向盘

经分析，B737飞机故障隔离手册中提示前轮转弯控制钢索或相关机构结冰是造成前轮转弯失效的原因之一，寒冷天气维护

程序也要求及时清除前轮转弯控制钢索上的结冰。由于事发机场持续冻雨，飞机在降落过程中前轮转弯控制钢索与导向盘区域结冰卡死，即使在地面短期停放过程中，也容易受到冻雨的影响形成结冰，最终造成前轮转弯操控失效。

5、冻雨天气下，实施除冰/防冰后，除按照相关要求完成飞机关键表面冰冻污染物的检查外，还要对类似机型的前轮转弯控制钢索导向盘区域进行检查，确保相关机构作动顺畅；

6、各冬季航线维护单位要视情配足加温车、加热管或热风枪等外场加温设备，必要时对结冰区域进行加热除冰。
