HNAT 737 技术问题说明

提示单编号	撰写	审核	批准/日期
TIP737-2021-34-012	郭瑞洋/吴坤恒	许敬远	曾晶/2021.11.04

双导航控制面板失效故障

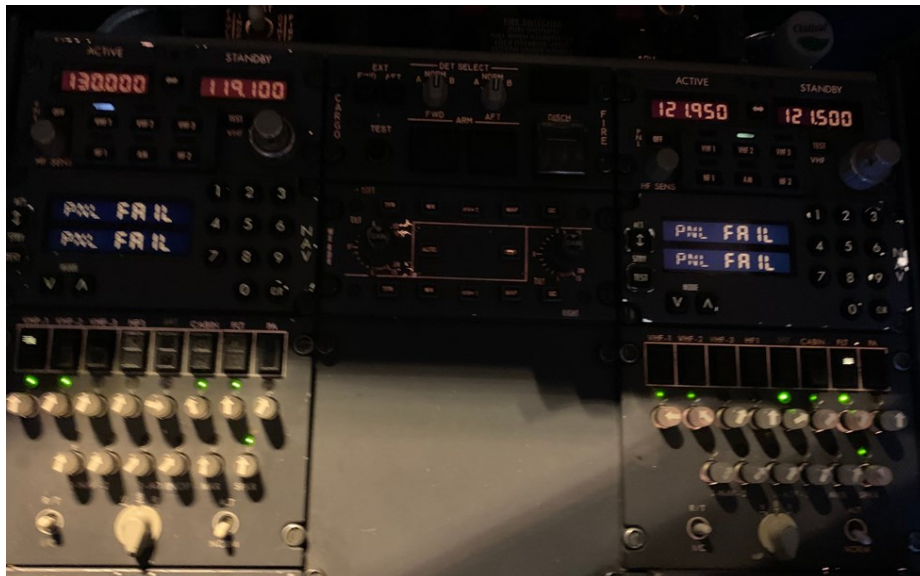
本次故障现象为两部导航控制面板均显示 PNL FAIL 信息，如图 2 所示。根据系统原理及 FIM 手册分析，导致该故障的原因可能有：

图 2. 两部导航控制面板显示 PNL FAIL

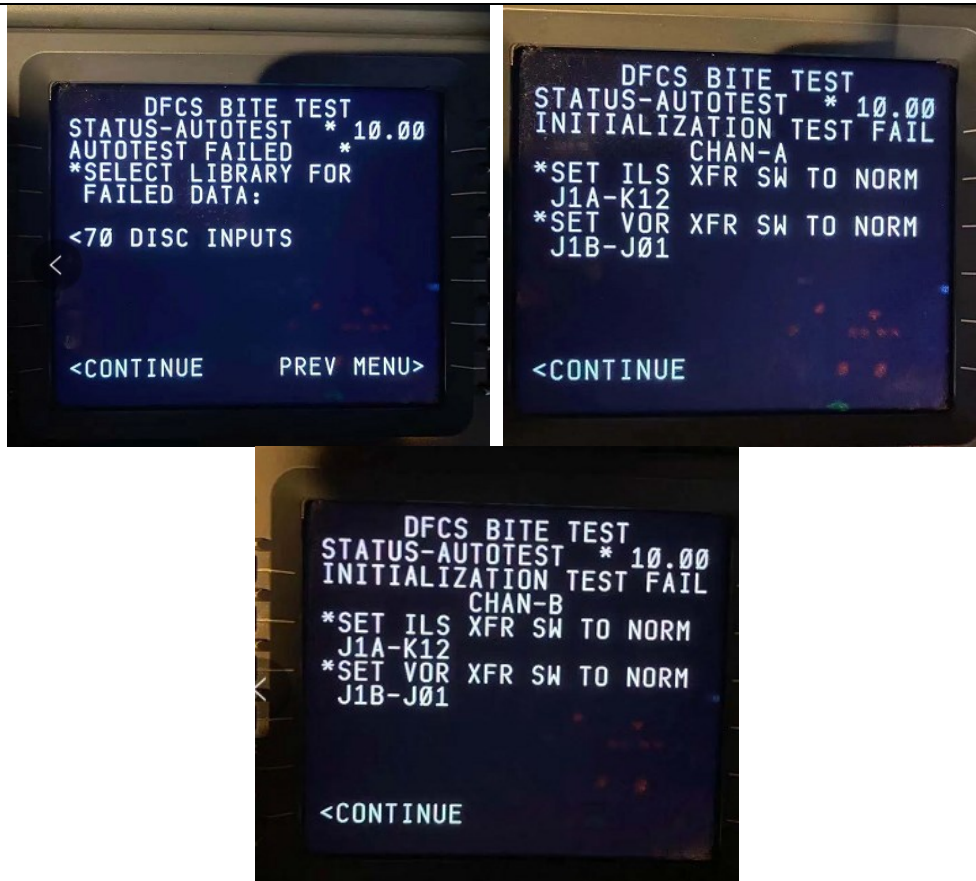
(2) 执行 DFCS 自检无法进入，A 和 B 通道初始化失败。进一步读取当前状态、LRU TEST 和 TEST DATA，结果如图 3 和图 4 所示。

图 3. DFCS 自检 A 和 B 通道初始化失败及当前状态故障

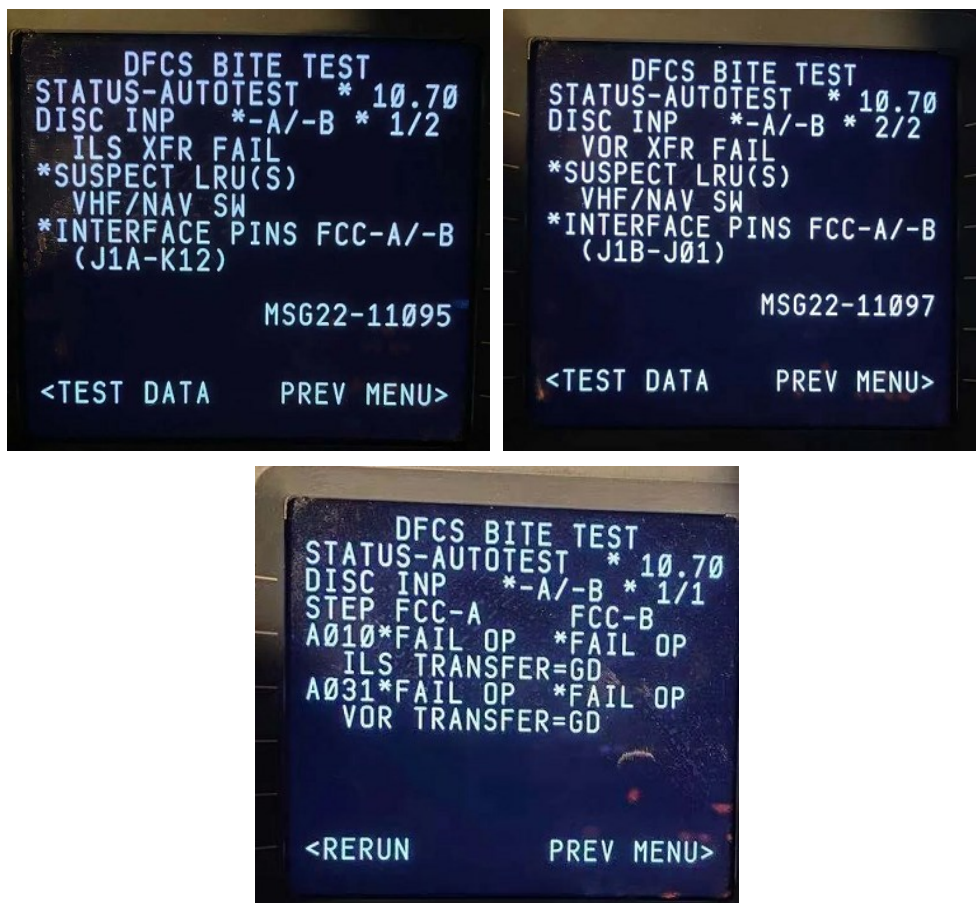
图 4. LRU TEST 和 TEST DATA

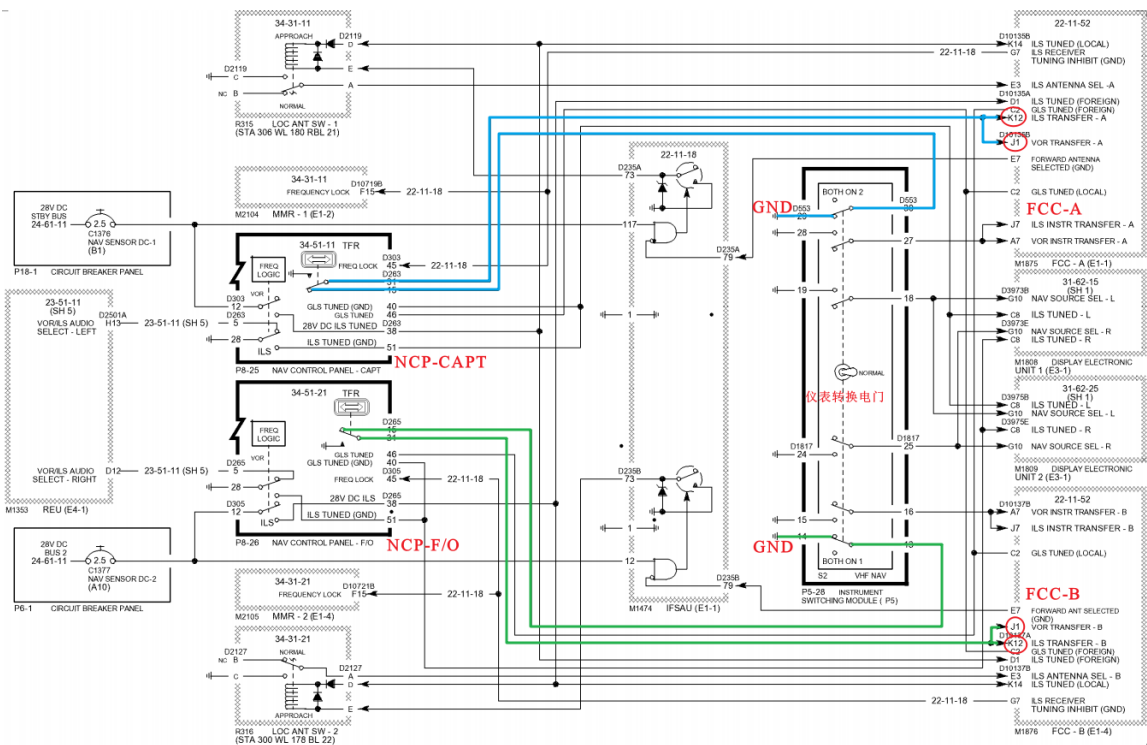
图 5. SSM34-51-41

(3) 参考图 5 SSM34-51-41 可知, 当 VHF NAV 转换电门在 NORM 位时, FCC-A、FCC-B 的 K12 和 J1 销钉分别通过机长侧导航控制面板、副驾侧导航控制面板到 VHF NAV 转换电门接地。而 DFCS 自检结果表明 FCC-A 和 FCC-B 的 K12 和 J1 都未接收到地信号, 初始化失败要求设置 (检查) VHF NAV XFR SW 是否在 NORM 位, 因此系统判断 VHF NAV XFR SW 没有给出地信号, 因此给出的可疑 LRU 为 VHF NAV XFR SW。

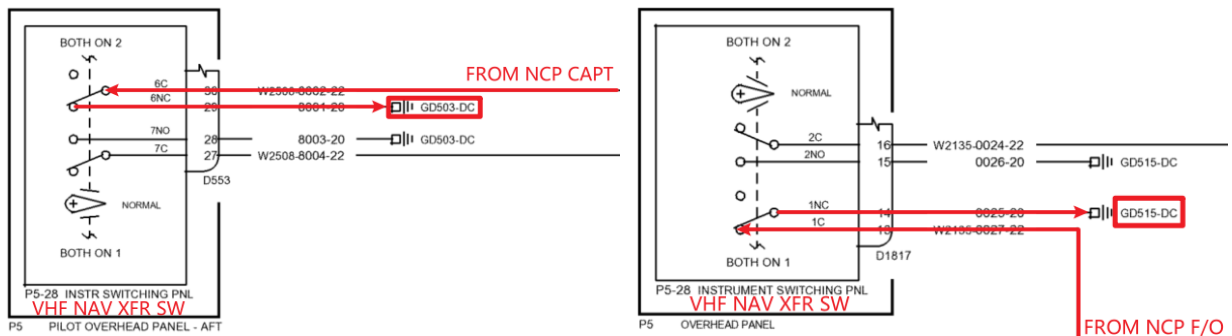
图 6. WDM34-51-41

(4) 进一步参考图 6 WDM34-51-41 可知, FCC-A 和 FCC-B 的相关线路由不同的 GD 桩接地, FCC-A 的 K12、J1 通过机长侧导航控制面板到 VHF NAV 转换电门, 由 GD503-DC 接地。而 FCC-B 的 K12、J1 通过副驾侧导航控制面板到 VHF NAV 转换电门, 由 GD515-DC 接地。

参考 WDM34-51-41 测量 NCP1、NCP2 面板到 VHF NAV 转换电门之间的线路导通性和绝缘性, 未发现线路异常, 转换 VHF NAV XFR SW 依旧无异常。判断 VHF NAV XFR SW 故障可能性较小, 而两个 GD 桩到飞机结构之间的公共部分连接异常未能妥当接地的可能性较大。

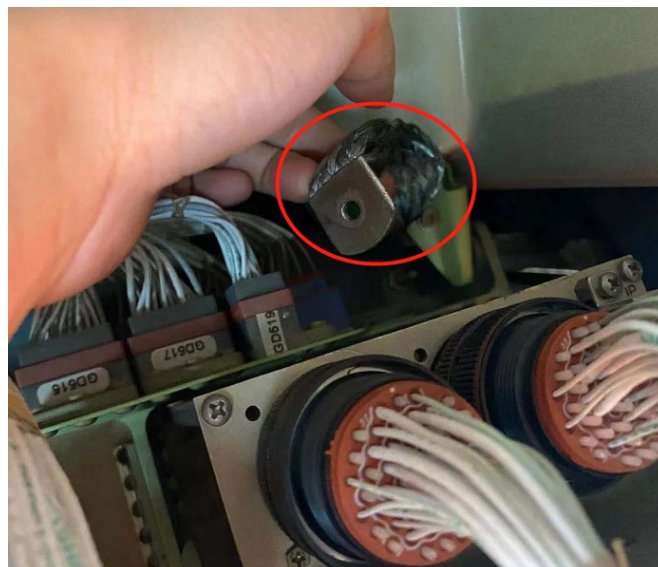
(6) 打开 P5 板，检查 P5 前顶板连接 P5 板滴水罩之间的搭铁线松脱，如图 9 所示，重新安装搭铁线后故障现象消失，测试正常。

图 9. P5 前顶板连接 P5 板滴水罩之间的搭铁线松动

4、基于 5xx8、5xx9 两起案例，对于波音 SL-737--34-212 所述原因和影响范围，我们应持怀疑态度，不排除集团 737 机队还存在搭铁线松动导致双导航控制面板失效问题的可能，因此建议评估对机队 P5 前顶板搭铁线安装情况进行广泛检查。

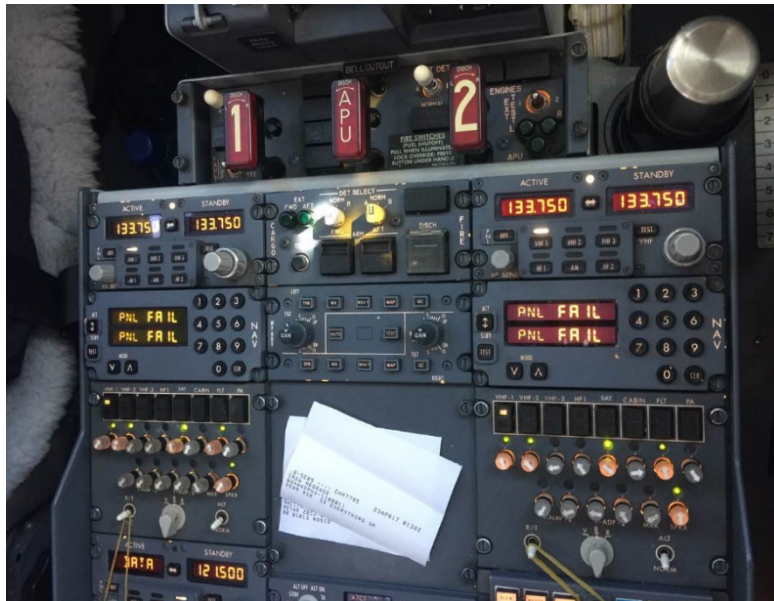
祥鹏航空 B-5XX9 飞机 2017 年 4 月 15 日-23 日期间机组多次反映空中两部导航控制面板均出现 PNL FAIL 信息, 如图 10 所示。地面复位跳开关后测试正常。更换导航控制面板后, 空中依旧间歇性故障再现。参考 FIM 和 WDM 手册分别测量机长侧导航控制面板的 D263 pin 15 销钉和副驾侧导航控制面板的 D265 pin 15 销钉对地阻值均正常, 转换 P5-28 面板 VHF NAV 电门依旧正常, 多次摇动、收放 P5 板, 阻值无变化。放下 P5 面板检查发现 P5 面板本体与支架连接的搭铁线连接正常但固定处的紧固螺钉有松动 (与前 P5 面板本体相连处), 重新安装紧固螺钉, 测试正常。后续长期跟踪故障未再现。

图 10. B-5XX9 两部导航控制面板故障
