HNAT 737 技术问题说明

提示单编号	撰写	校对	批准/日期
TIP737-2021-52-003	符方洲	张桃	曾晶/2021.11.10

登机门边框裂纹

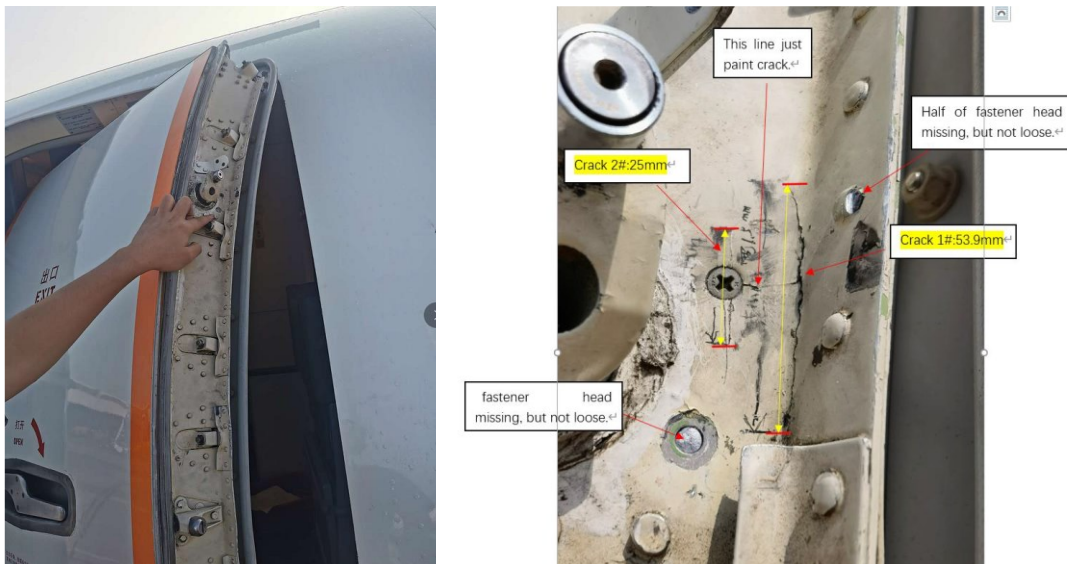
2021年11月有飞机，执行S1147电门作动支架更换工作时，发现旁边门结构有裂纹，两颗铆钉断裂。经询问波音方案，波音要求执行补片修理。本机飞行小时为59336，飞行循环为35365。经分析和与波音沟通，判断为门调节问题导致的边框受力，产生了疲劳裂纹所致。

- 1, 滚轮支架附近发现两条裂纹，分别长25MM和53.9MM
- 2, 两个铆钉头丢失，一颗为底座安装铆钉，一个为门边铆钉。

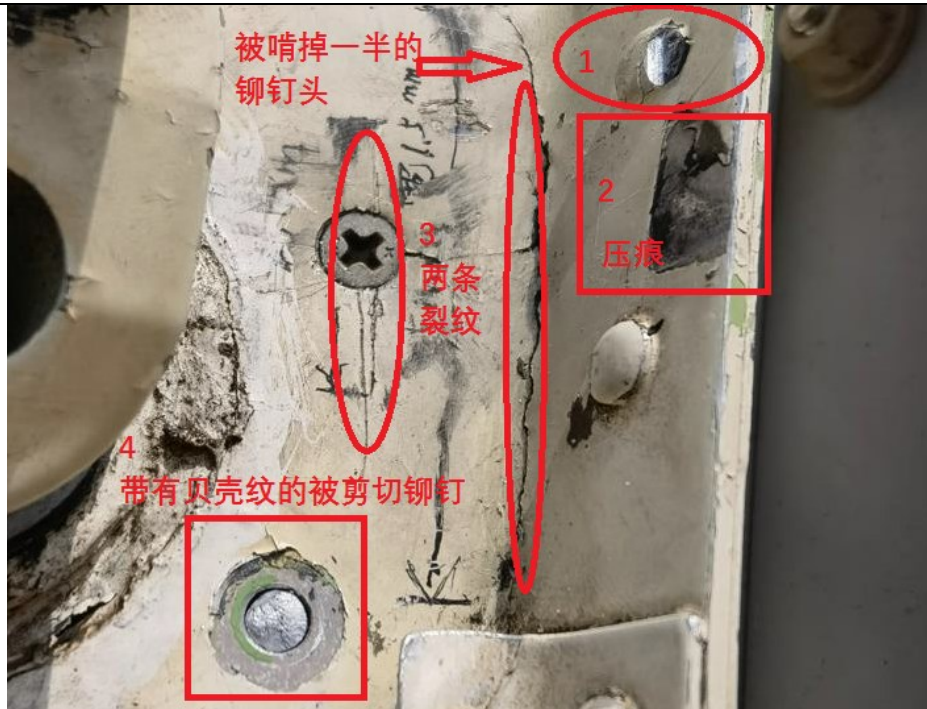
由于该处并无其他支撑受力作用，唯一受力影响即为关门后与门框的干涉和滚轮的支撑受力。在对门框的详细检查中发现以下几个细节，如下图所示。

- 1, 门内侧壁的铆钉被啃掉了一半；
- 2, 在铆钉被啃掉的下方平行位置，有显著的压痕；
- 3, 两条裂纹，一条位于门侧壁弯折处，为门侧壁受力的集中点；一条位于安装螺栓头处，为开孔的蒙皮受力薄弱位置。
- 4, 完全剪切的铆钉有带小的贝壳纹，表明是有初始疲劳裂纹存在后的瞬断。

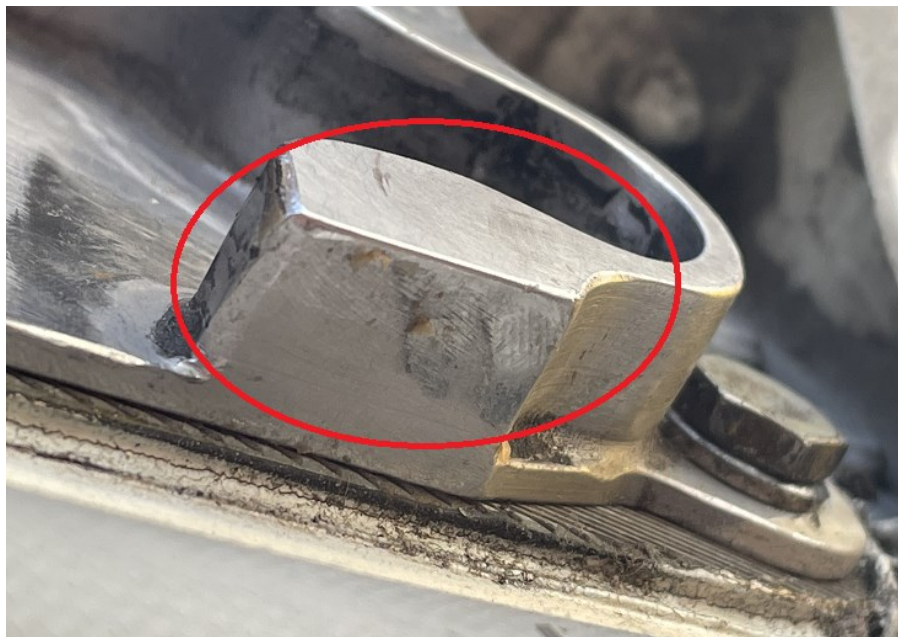
5, 在对应的侧门框卡槽上找到了对应的干涉痕迹。

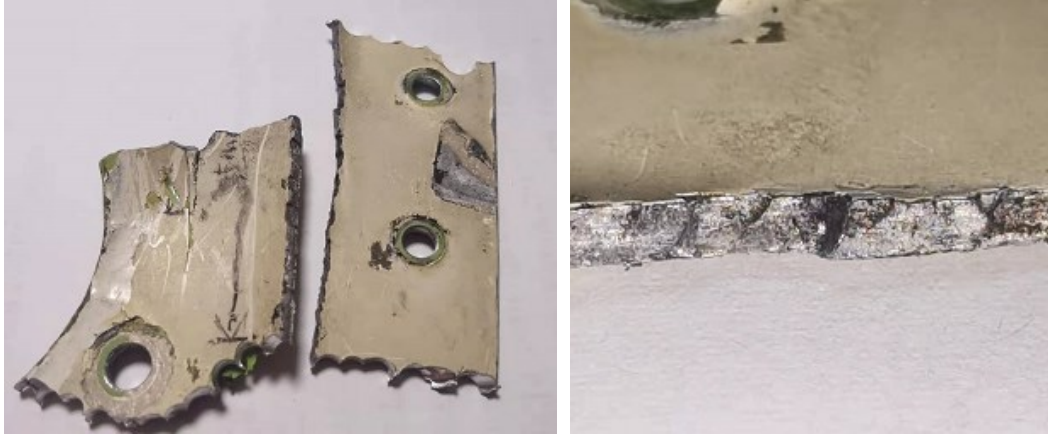
因而从发生原因上, 初步分析路径为由于门安装调节的原因, 使其在开关过程中门内侧边框与门框上的卡槽组件发生了撞击和干涉。门内侧固定铆钉头是出现了撞击损伤, 而门内侧蒙皮的弯折边受到交边应力出现疲劳裂纹, 而滚轮支架安装处的裂纹则是受关门时的撞击应力和关门后的持续应力作用, 在蒙皮的薄弱点出现了裂纹, 裂纹扩展则会沿蒙皮的薄弱点扩张。支架铆钉头的损伤同样是结果, 是受蒙皮力传导, 只不过铆钉材料的原因, 抗拉力不足, 因而在头部应力集中点位置断裂。因而反向推理, 源头还是门调节的问题。

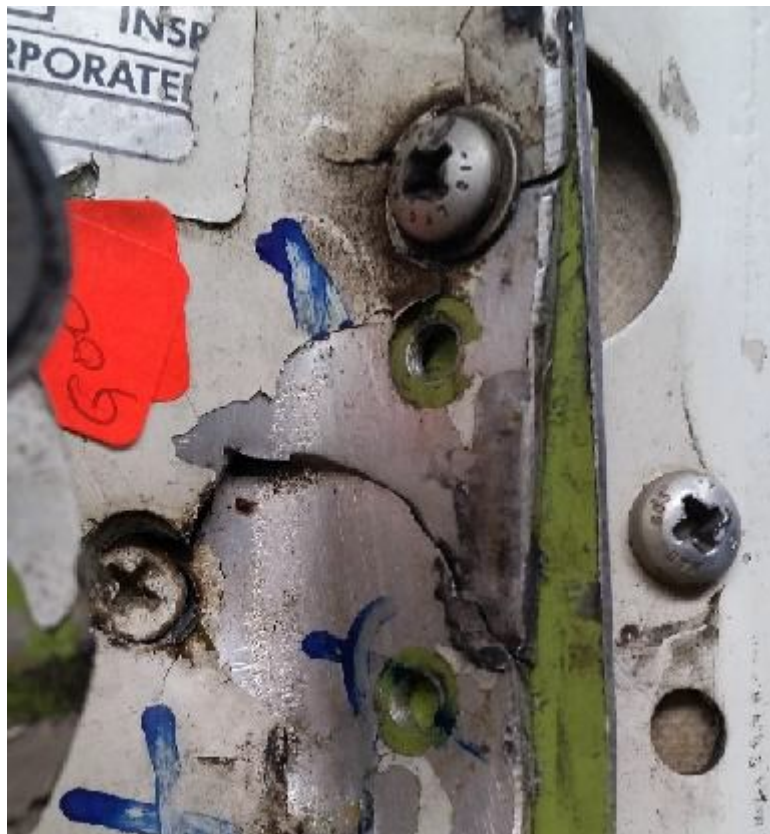
从 FIX, FTD, SL 等工卡材料未找到相应的类似事件报告和厂家说明, 通过代表在全球机队的 SR 中找到一起类似的案例, 是发生在 737-400 飞机, 该机案例发生时, 飞行小时为 59000, 飞行循环为 45000。在 SR 中并未提及原因分析, 仅做修理的方案讨论。从案例图片看, 有类似的压痕, 怀疑也是相似的发展路径。

就本次案例和波音做了沟通, 参见 SR 4-5281276704. 波音认为, 这种损坏可能是由于在门开关过程中, 门框上的卡槽组件和门框内壁之间的硬接触造成的。在锁紧滚轮开始旋转之前, 当锁紧滚轮进到卡槽组件内时, 门的后边缘可能过于外侧。波音给出了相应的检查参考工卡, 并特别提醒在接触区域放置一块粘土可能有助于验证校装后门框上的卡槽组件和门内壁之间是否有足够的间隙。
